## Historisch Vooronderzoek NEN 5725

**Locatie: Zwartendijk 12 Kampen**  
**Kadastraal: Kampen, Sectie P, 120**

**Projectnummer: 2021-361**

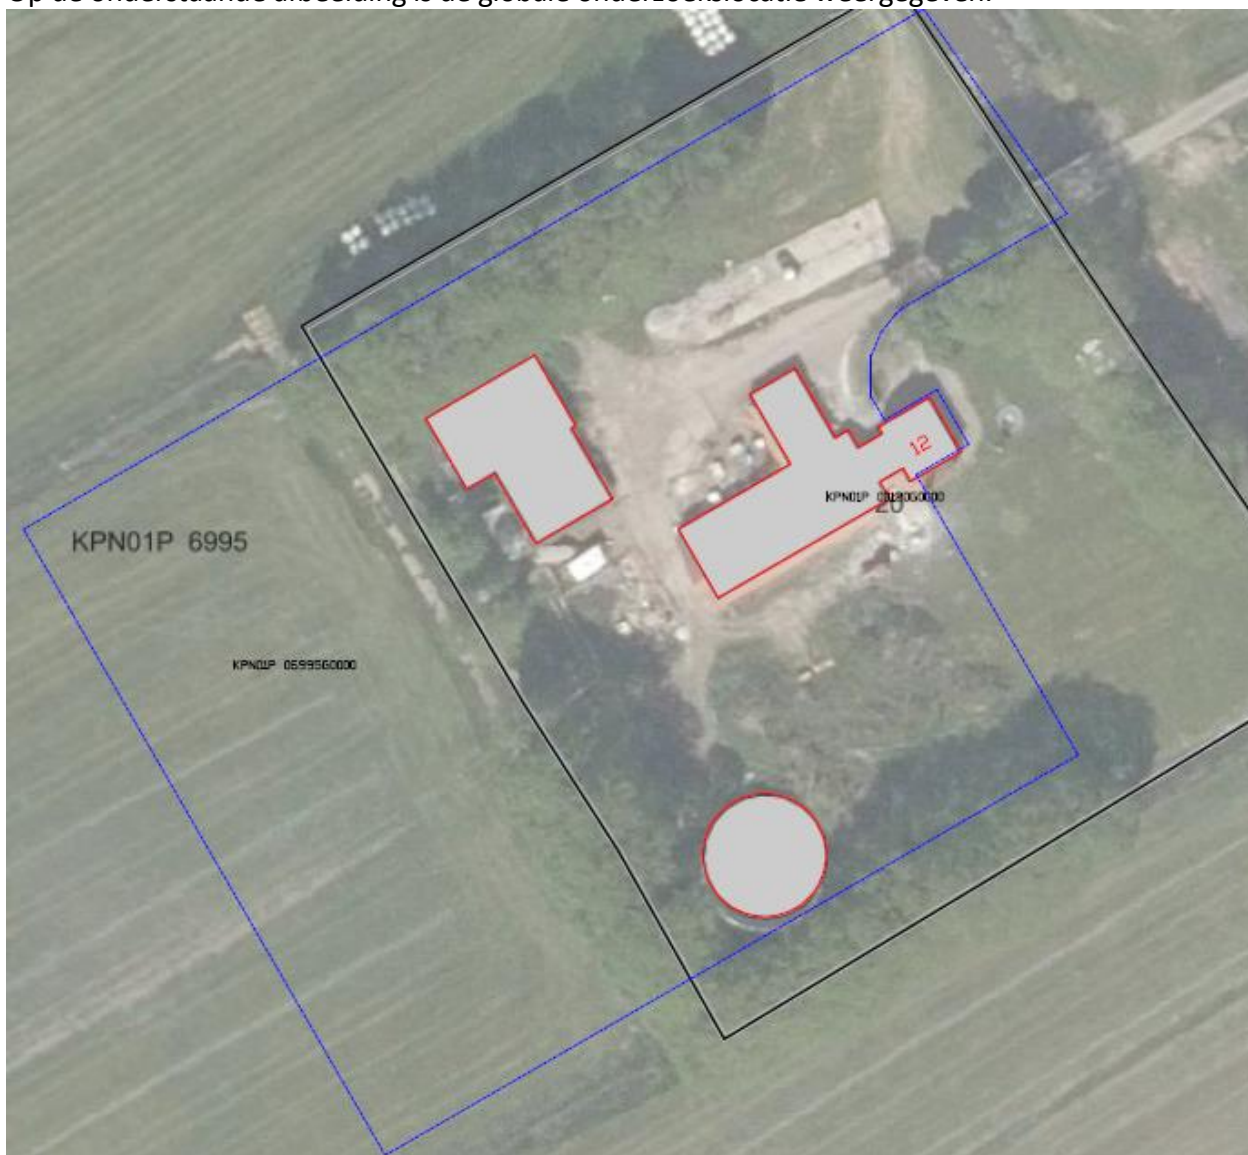
Op de onderstaande afbeelding is de globale onderzoekslocatie weergegeven.
