**Verkennd Bodemonderzoek  
ter plaatse van:****Walstraat ter hoogte van nr. 51  
te Kraggenburg****Projectnummer: 150758**

**Opdrachtgever:** Witpaard B.V.  
Postbus 337  
8260 AC KAMPEN

**Datum onderzoek:** 15 en 22 juli 2015  
**Datum rapport:** 28 juli 2015

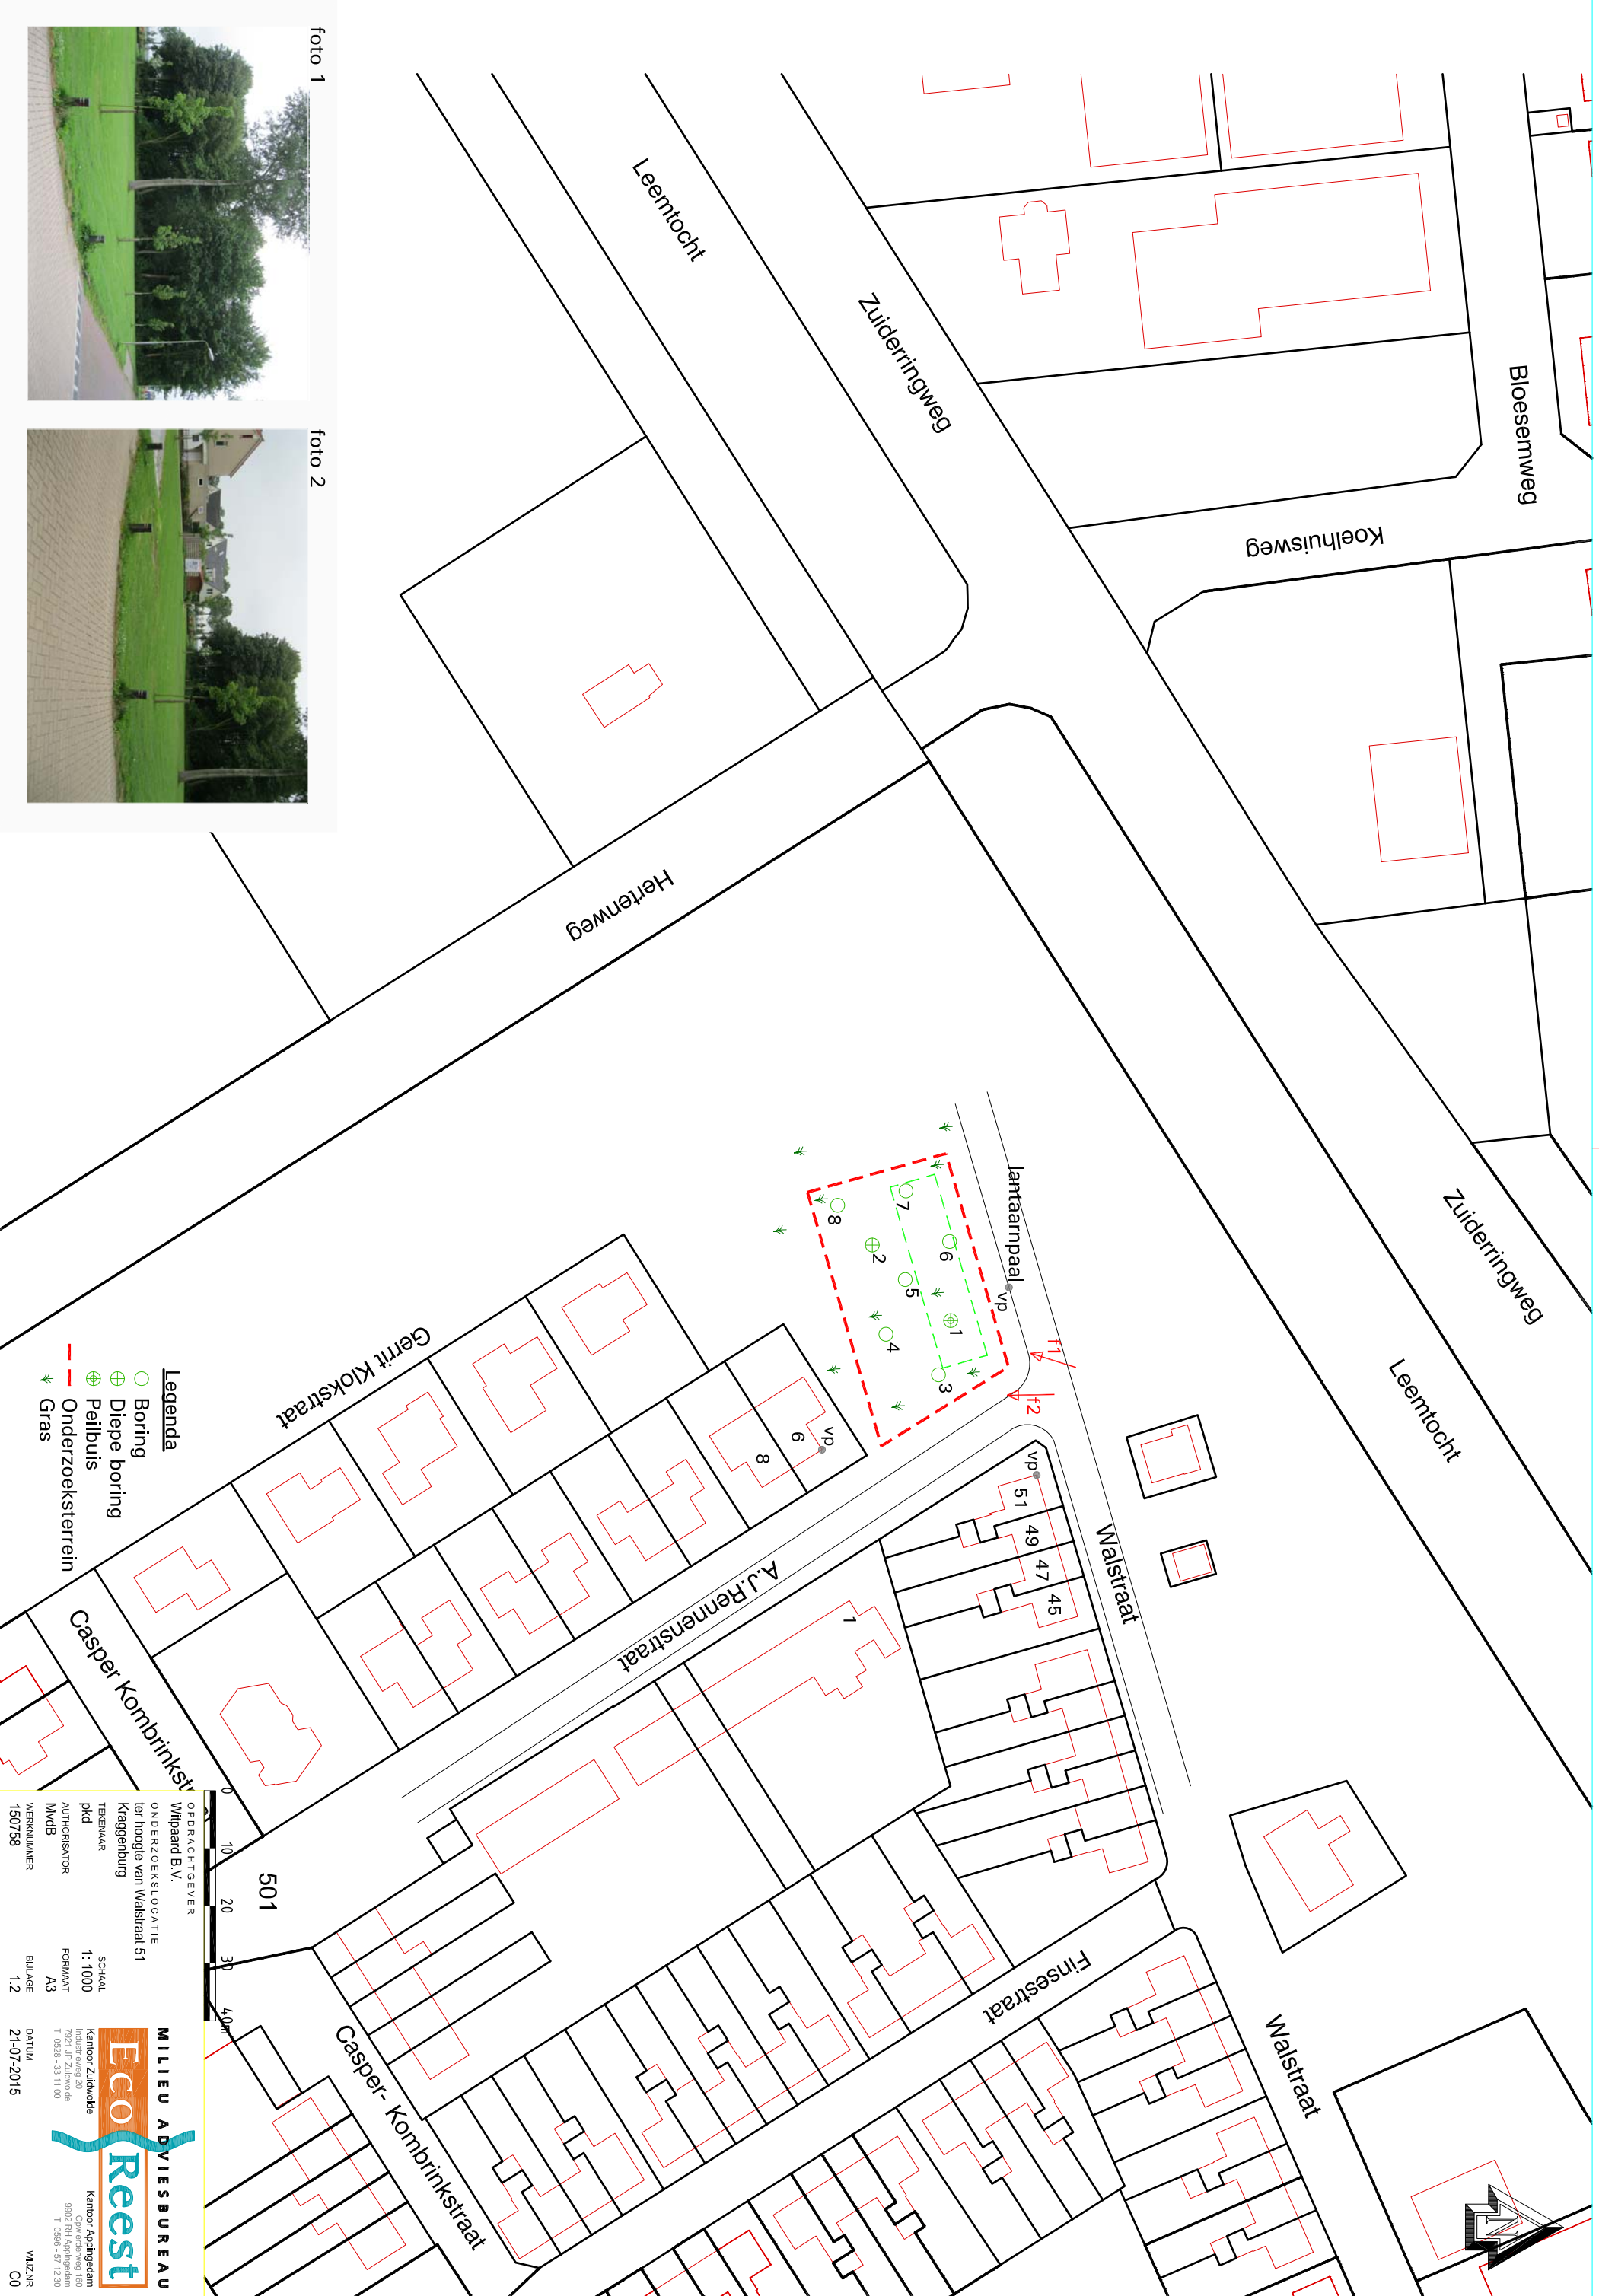
In bijlage 1.2 is een situatieschets van het terrein opgenomen met de ligging van de monsterpunten.

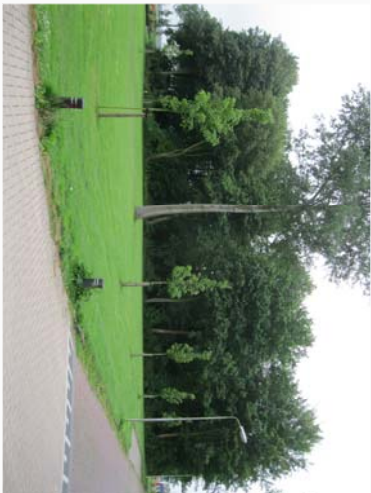
foto 1

De locatie is gelegen op de hoek van de A.J. Rennenstraat en de Walstraat. Het onderzoeksterrein bestaat uit een grasveld met aanplant van jonge bomen. De directe omgeving bestaat uit bos (ten noorden en westen van de locatie) en bebouwing (ten zuiden en oosten van de locatie).
