Onderwerp: **actualiserend milieukundig bodemonderzoek
Ens-Oost (fase 1) te Ens**
Projectnummer: **19-M9053**
Opdrachtgever: **BJZ.nu**
Datum: **30 oktober 2019**

onderwerp **actualiserend milieukundig bodemonderzoek
Ens-Oost (fase 1) te Ens**

projectnummer 19-M9053

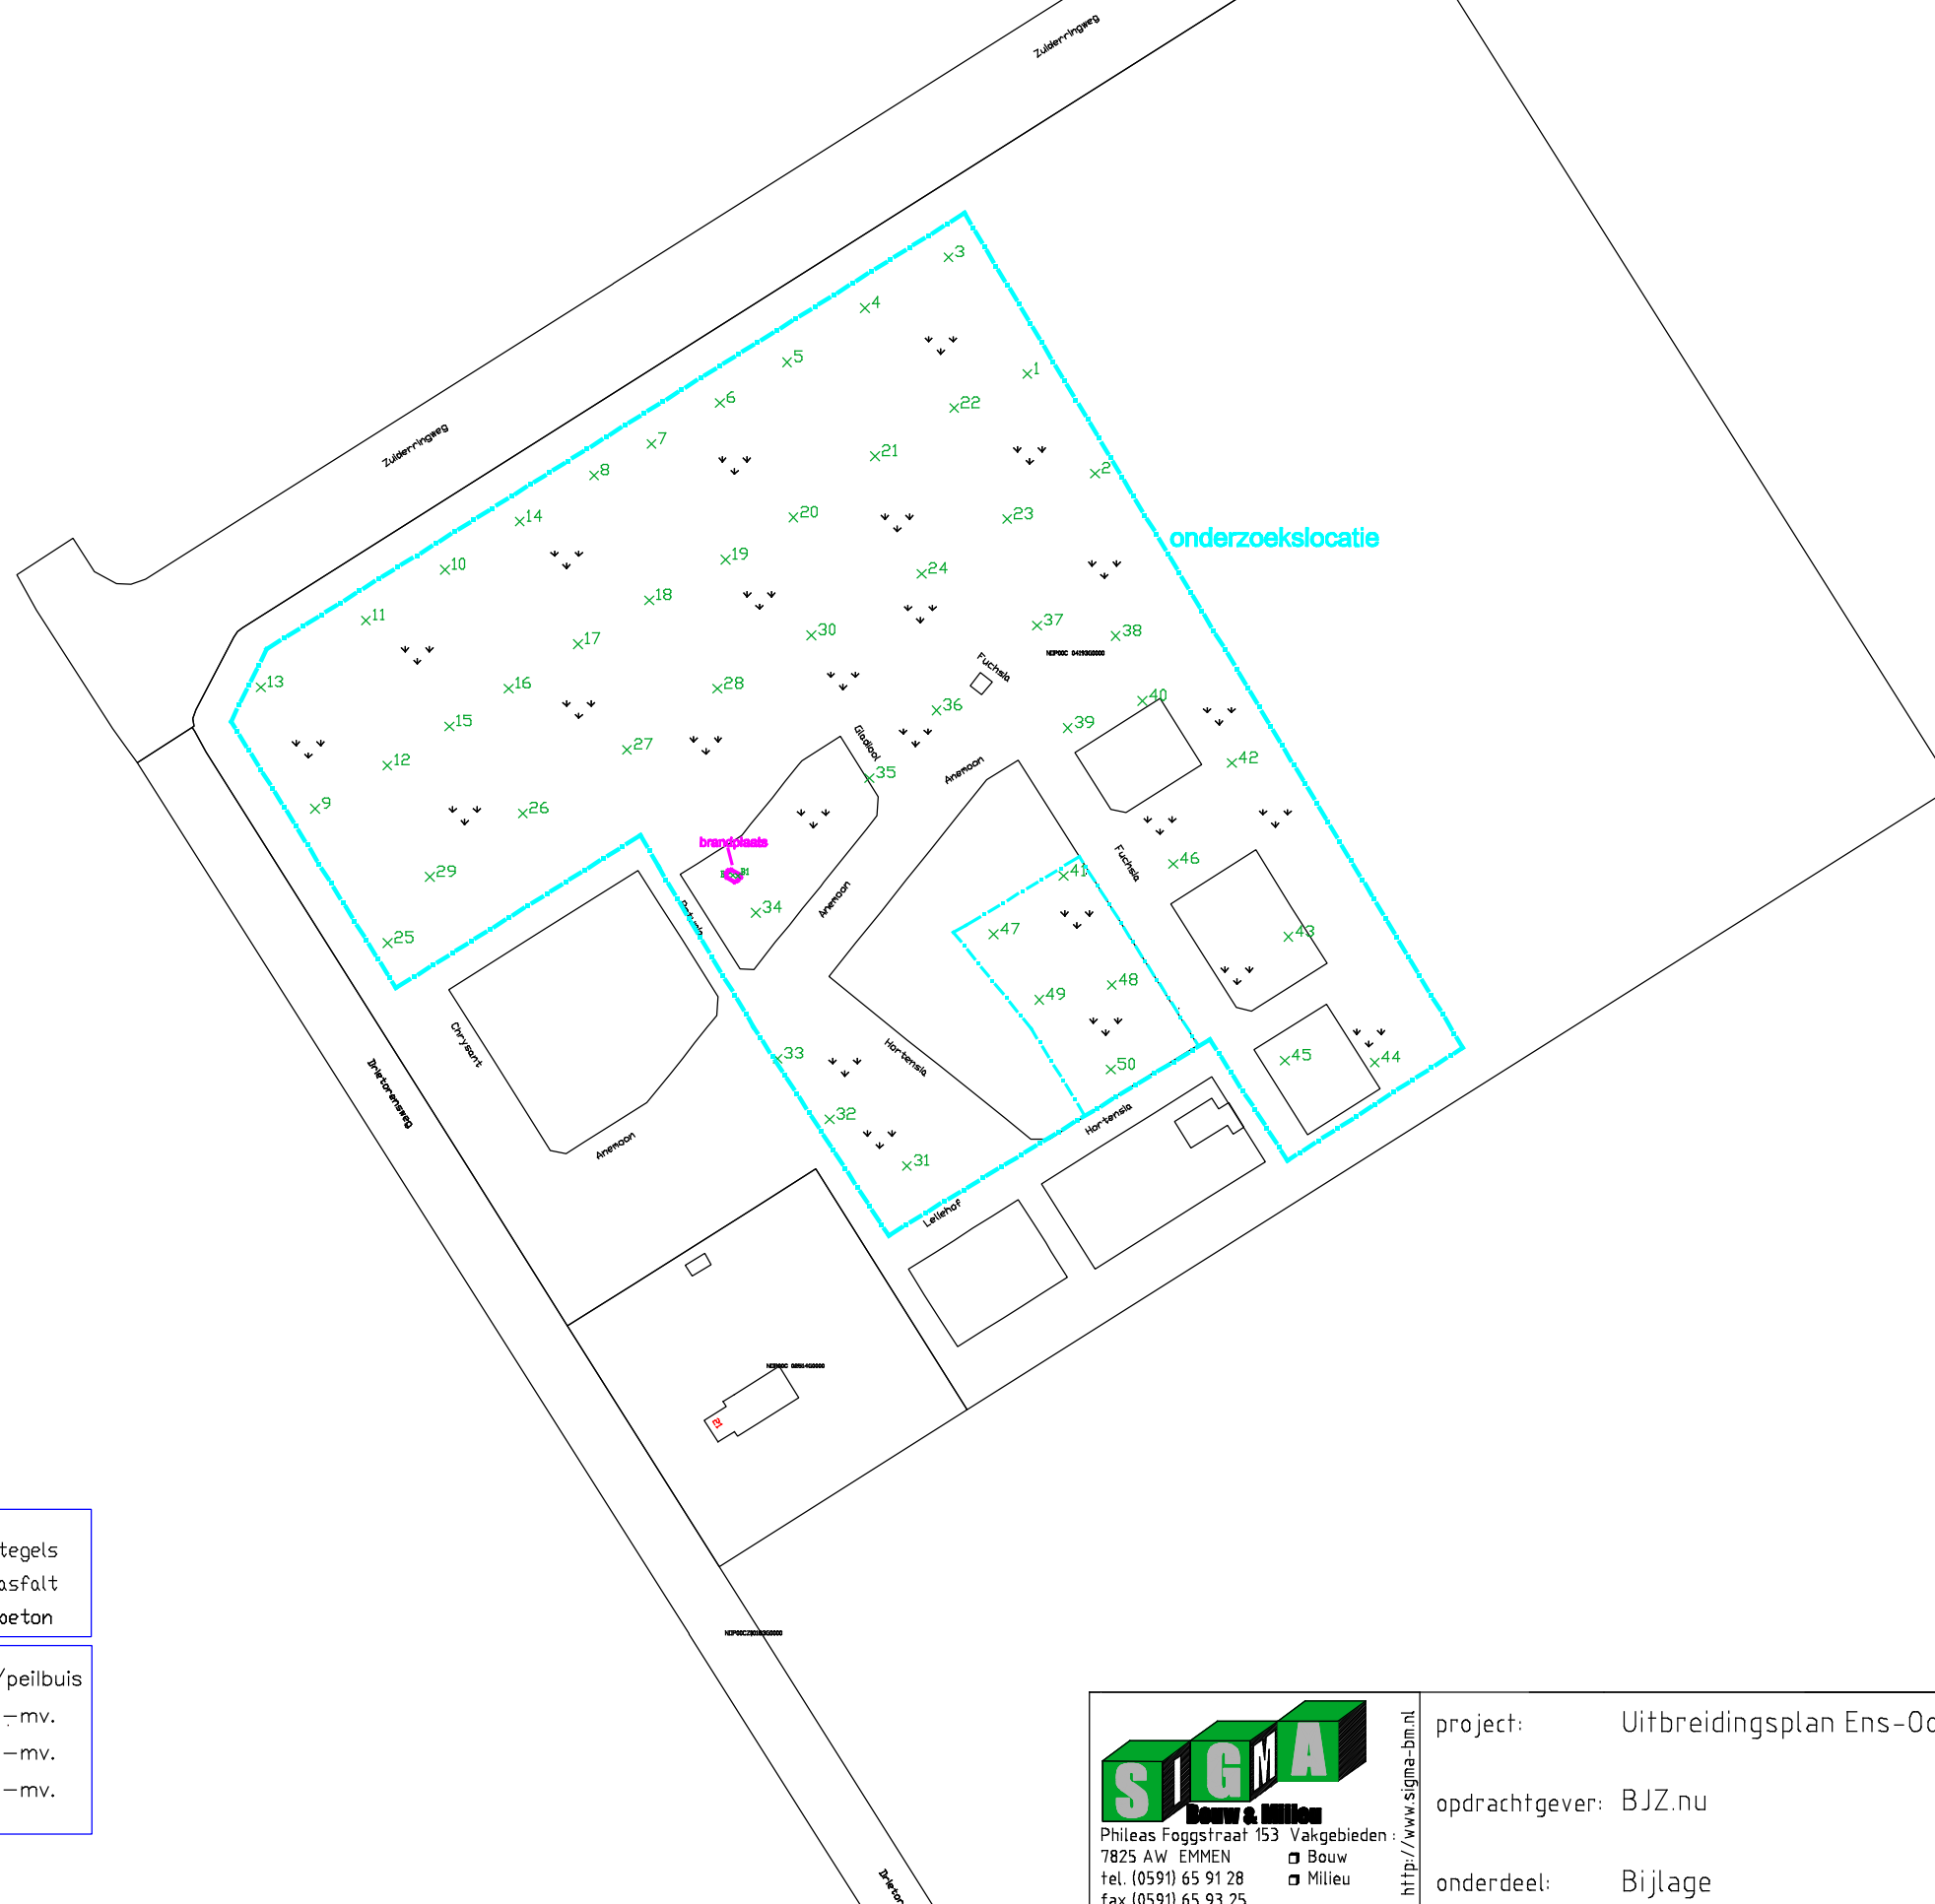
BIJLAGE 2 ONDERZOEKSLOCATIE

Het onderzoeksprogramma is ruimtelijk weergegeven in bijlage 2. In deze bijlage zijn alle geplaatste boringen geprojecteerd.

De positionering van alle boringen is weergegeven in bijlage 2.

In totaal zijn, gelijkmatig verdeeld, op de onderzoekslocatie vijftig boringen geplaatst. Ter plaatse van de aanwezige brandplaats zijn twee extra boringen geplaatst. Alle boringen zijn doorgezet tot in de aanwezige deklaag (0.5 m-mv).
