Onderwerp: **verkennend milieukundig bodemonderzoek volgens
NEN 5740+A1 Leemringweg perceel sectie B nr. 4313
te Marknesse**

Projectnummer: **21-M9883**

Opdrachtgever: **BJZ.nu**

Datum: **29 juni 2021**

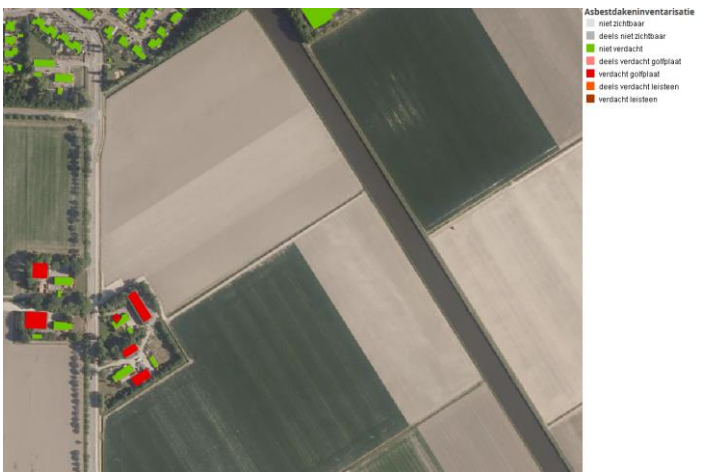
<p><i>figuur 1: asbestdakenkaart provincie Flevoland</i></p>

<p>Er is geen informatie bekend omtrent de evt. aanwezigheid van asbest in de bodem t.p.v. het plangebied. Er bestaat altijd de mogelijkheid dat asbest (afval/puin) ed. is begraven. Op voorhand is hiervan geen informatie bekend.</p>
Ophogingen/dempingen/stortingen	<p>Er is geen informatie omtrent evt. met bodemvreemd materiaal gedempte watergangen/ sloten t.p.v. de onderzoekslocatie (binnen het onderzochte terreindeel). Er is geen informatie omtrent evt. opgebrachte gebiedsvreemde grond (ophogingen), verhardingsmateriaal, puinmateriaal en/of afval op de onderzoekslocatie.</p>
Niet gesprongen explosieven	<p>Geen informatie, in Nederland zijn er niet gesprongen explosieven (NGE) uit de Tweede Wereldoorlog in de grond achtergebleven. De (potentiële) aanwezigheid van niet gesprongen explosieven kan een bedreiging inhouden bij grondroerende werkzaamheden en kan tot vertraging leiden bij planvorming en uitvoering van werkzaamheden. NGE's worden met name aangetroffen ter plaatse van 'strategische doelen' zoals binnensteden, verbindingswegen, spoorwegen, bruggen en havens. De gemeente is op basis van regelgeving verantwoordelijk voor het opsporen en ruimen van niet gesprongen explosieven uit de Tweede Wereldoorlog. Voor aanvullende informatie wordt verwezen naar de gemeente.</p>

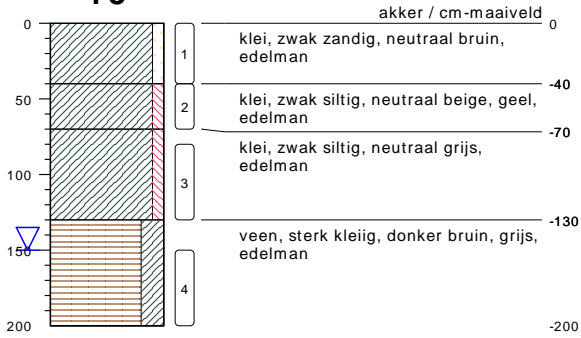
13

type **grondboring**
 datum **27-05-2021**
 boormeester **H.van Kuik**
