Vooronderzoek naar het risico op het aantreffen van conventionele explosieven in het onderzoeksgebied “Bisschop Balderikstraat Oldenzaal”.

ONDERZOEKSGBIED: Bisschop Balderikstraat Oldenzaal
OPDRACHTGEVER: Gemeente Oldenzaal
DATUM: 02 april 2013
TER ACCORDERING MANAGEMENT: Ing. F. Pas – *Algemeen Directeur*

DOCUMENTCODE: 117-013-VO-01
VERSIE: Concept
DISTRIBUTIELIJST: Gemeente Oldenzaal
Explosive Clearance Group BV

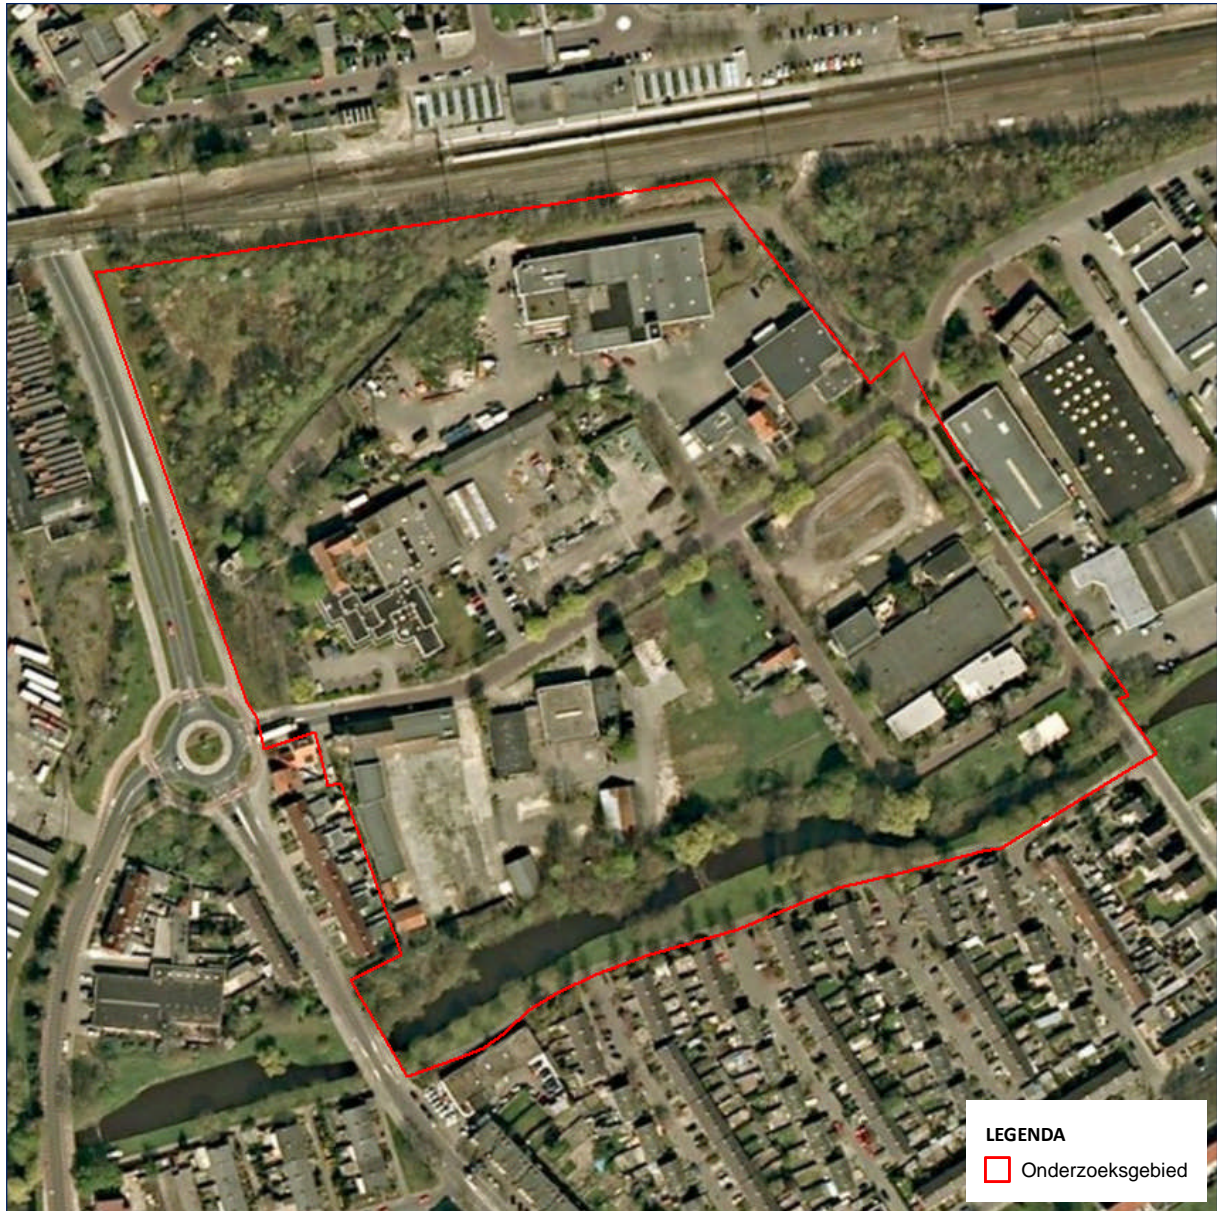
Figuur 1: Overzicht van het onderzoeksgebied “Bisschop Balderikstraat”. Verwerking in ArcGIS 10.1.

Het onderzoeksgebied “Bisschop Balderikstraat Oldenzaal” is gelegen ten zuiden van de spoorlijn en wordt omsloten door de Spoorstraat, de Helmichstraat en het Stakenbeekpad. Het door ECG berekende oppervlakte van het gebied bedraagt circa 8,3 hectare. Binnen het onderzoeksgebied staan diverse bedrijfshallen en kantoorgebouwen, afgewisseld door woonhuizen en onbebouwde percelen.

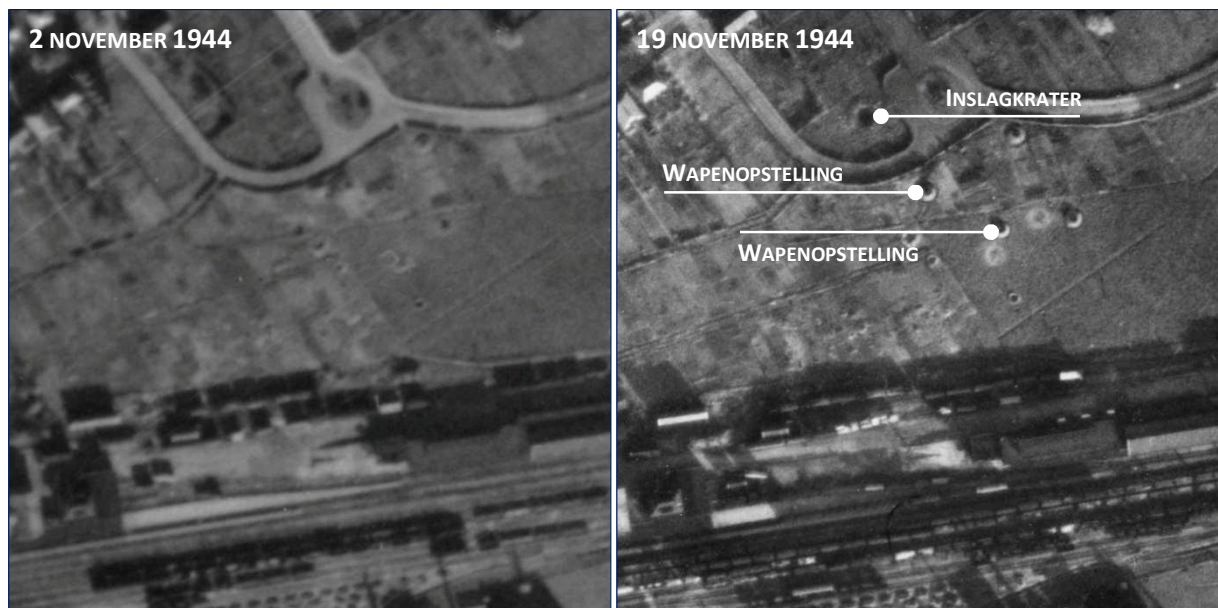
Figuur 6: Detail van luchtopnamen van 2 november (links) en 19 november 1944 (rechts).

De navolgende afbeelding (*figuur 6*) toont een detail van het gebied tussen het station en de Haerstraat op 2 en 19 november 1944. Op de linker foto zijn nog net de stellingen te herkennen die tussen het spoor en de Haerstraat liggen. De foto van 19 november is van betere kwaliteit waardoor de stellingen beter zichtbaar zijn. Daarnaast is op deze opname de krater te zien van de bom die op 19 november op het plantsoen insloeg en explodeerde.

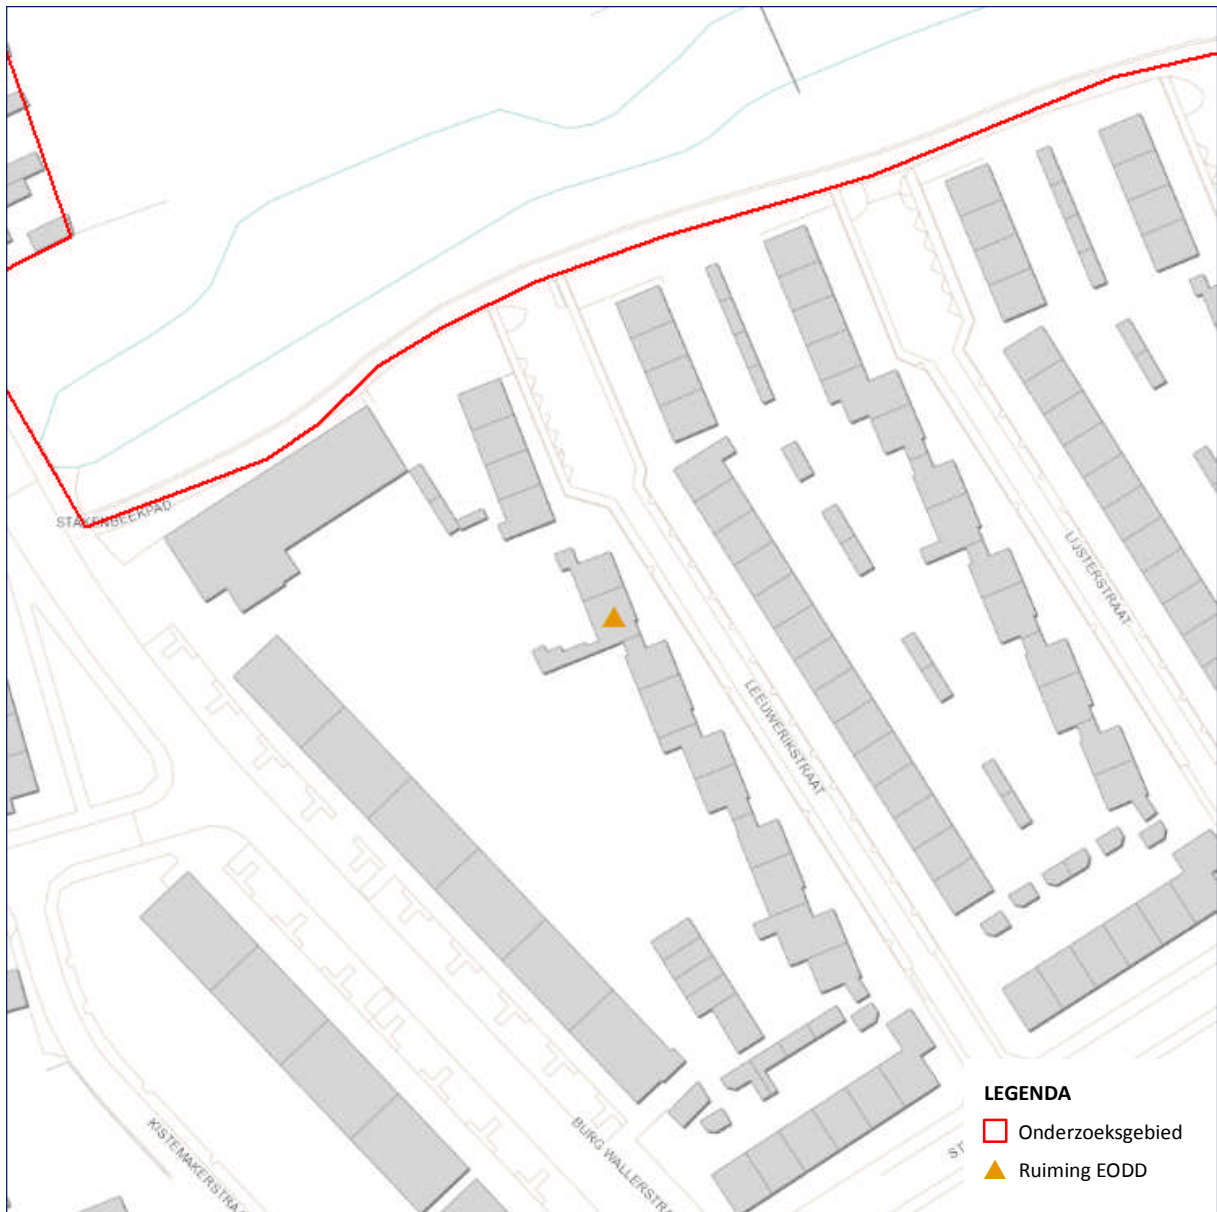
Figuur 8: Locatie waar de EODD in 1994 elf oefenbrisantgranaatpatronen heeft geruimd.

Van de gemelde en gevonden explosieven is op basis van de beschikbare gegevens slechts één verwijzing naar een locatie nabij het onderzoeksgebied te herleiden, te weten de vondst van elf oefenbrisantgranaatpatronen van 30mm aan de Leeuwerikstraat 17 (*figuur 8*).

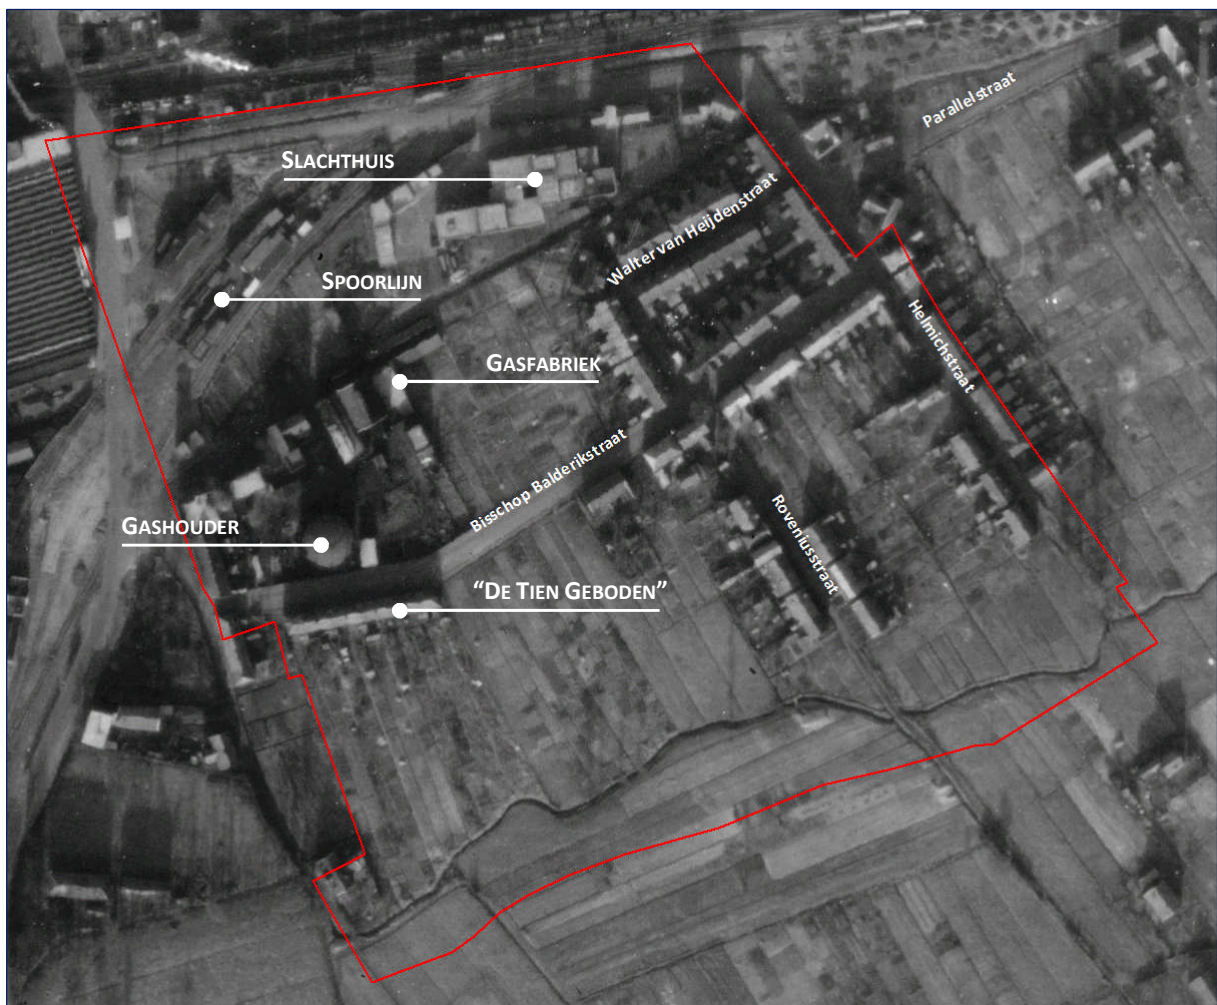
Figuur 12: Globaal overzicht van veranderingen nabij onderzoeksgebied naar aanleiding van beeldvergelijking. Verwerking in ArcGIS 10.1.

De navolgende afbeeldingen (*figuur 13 t/m 17*) geven een globaal overzicht van de ontwikkeling van het onderzoeksgebied in de naoorlogse periode. *Figuur 13* toont het onderzoeksgebied op 15 maart 1945. Enkele van de naoorlogs verdwenen gebouwen en infrastructuur zijn aangegeven.

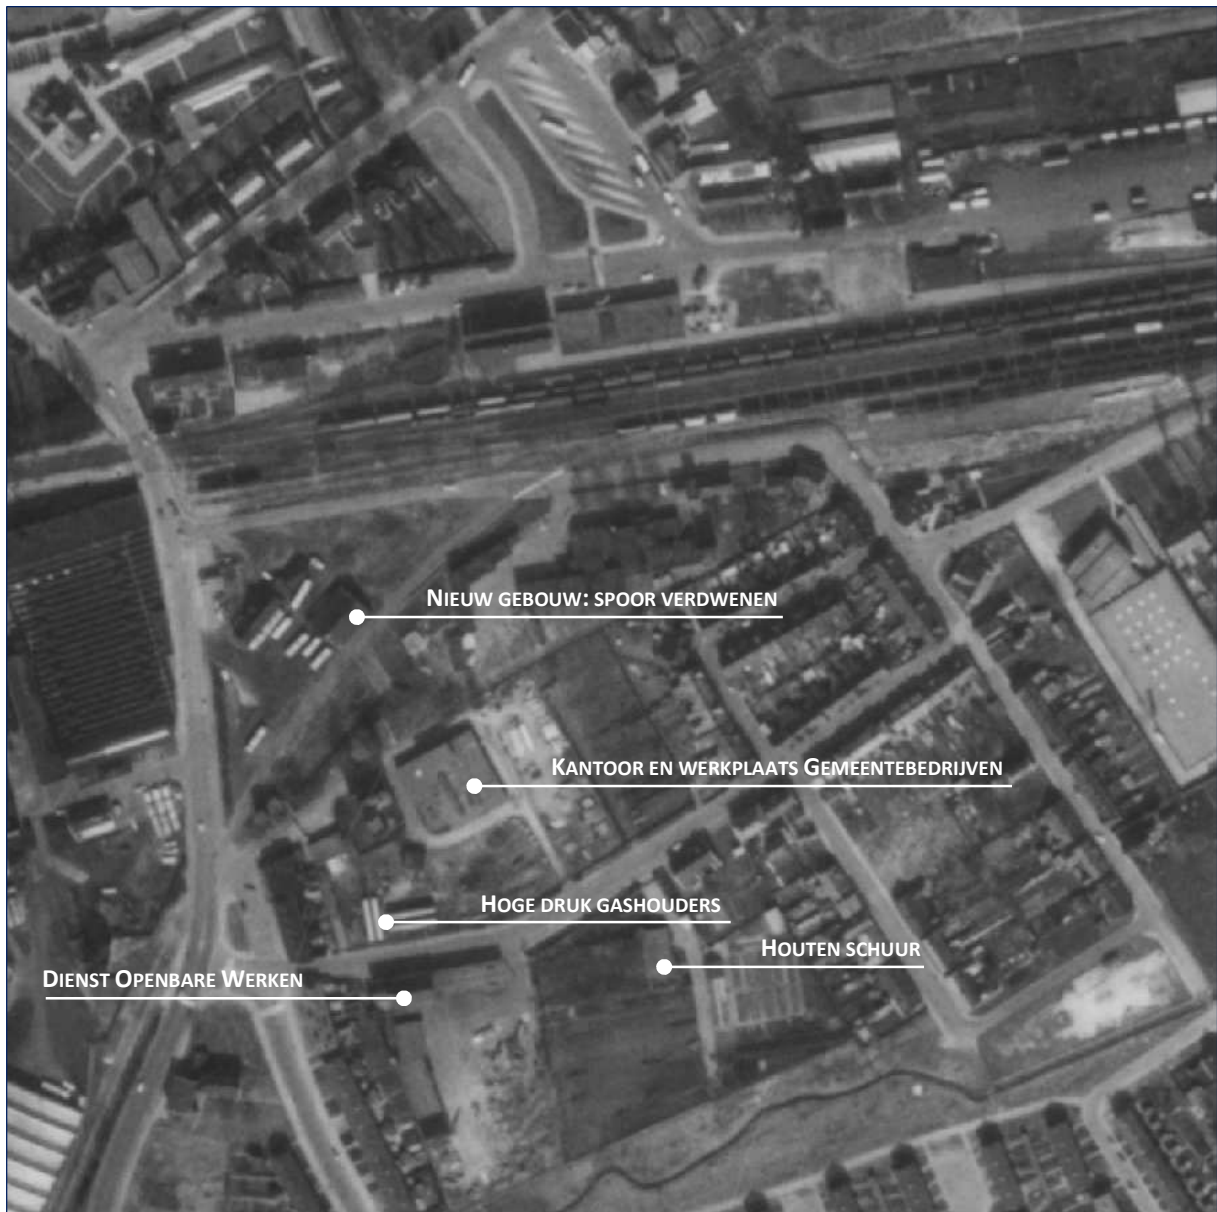
Figuur 13: Detail van een luchtopname uit 1963. De oude lage druk gashouder is inmiddels vervangen door vier hoge druk gashouders en de gasfabriek is vervangen door de het kantoor en de werkplaats van Gemeentewerken. Ter plaatse van de voormalige “De Tien Geboden” is het gebouw van de Dienst Openbare Werken verzezen en iets verderop staat een houten loods van de Plantsoendienst. Tenslotte is in het noordwesten van het onderzoeksgebied het spoor verwijderd en een nieuw gebouw geplaatst.

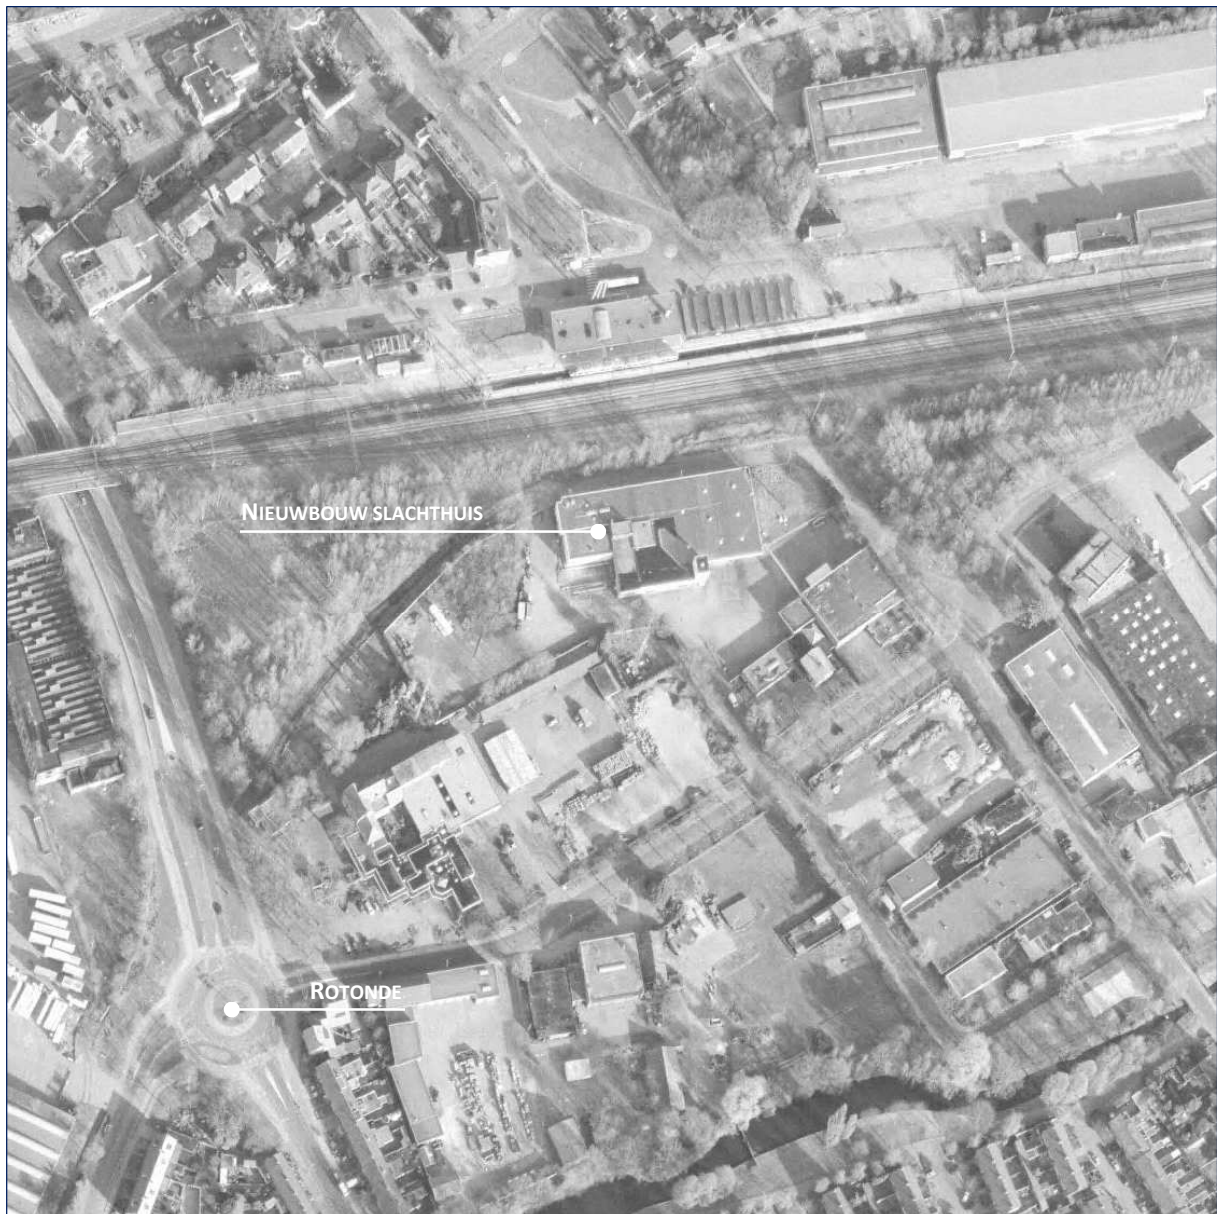
Figuur 16: Detail van een luchtopname uit 2004. Het oude gedeelte van het slachthuis heeft plaatsgemaakt voor een nieuwe aanbouw. Ten westen van het onderzoeksgebied is de kruising Spoorstraat-Bisschop Balderikstraat vervangen door een rotonde.

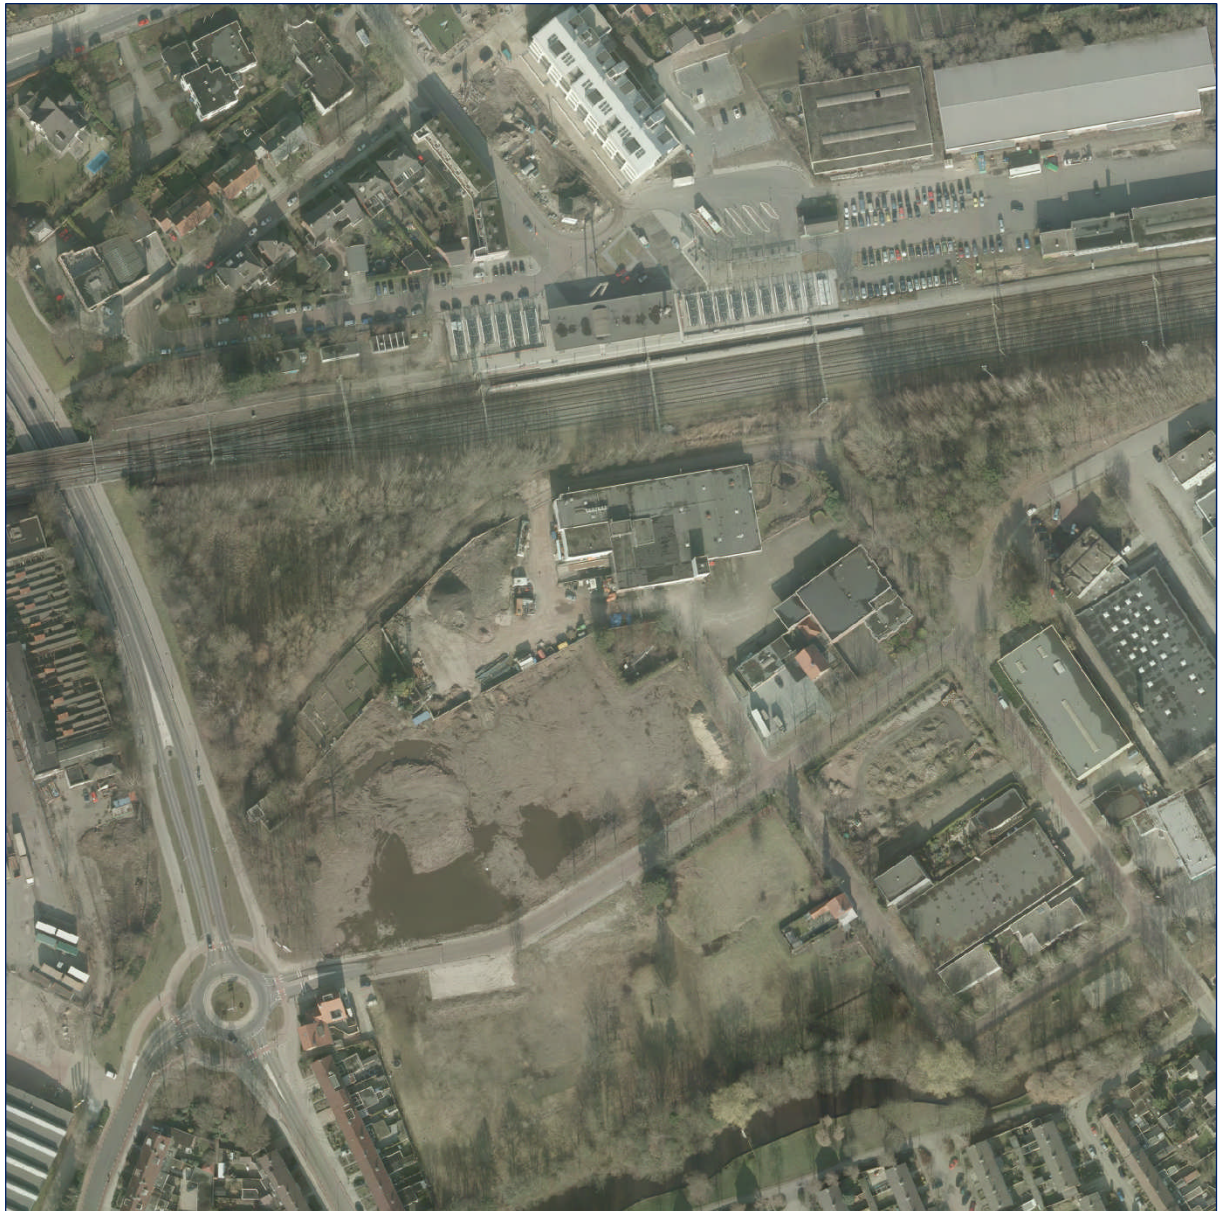
Figuur 17: Detail van een luchtopname uit 2011. De gebouwen van de verschillende gemeentelijke diensten die aan de Bisschop Balderikstraat waren gevestigd, zijn verdwenen.

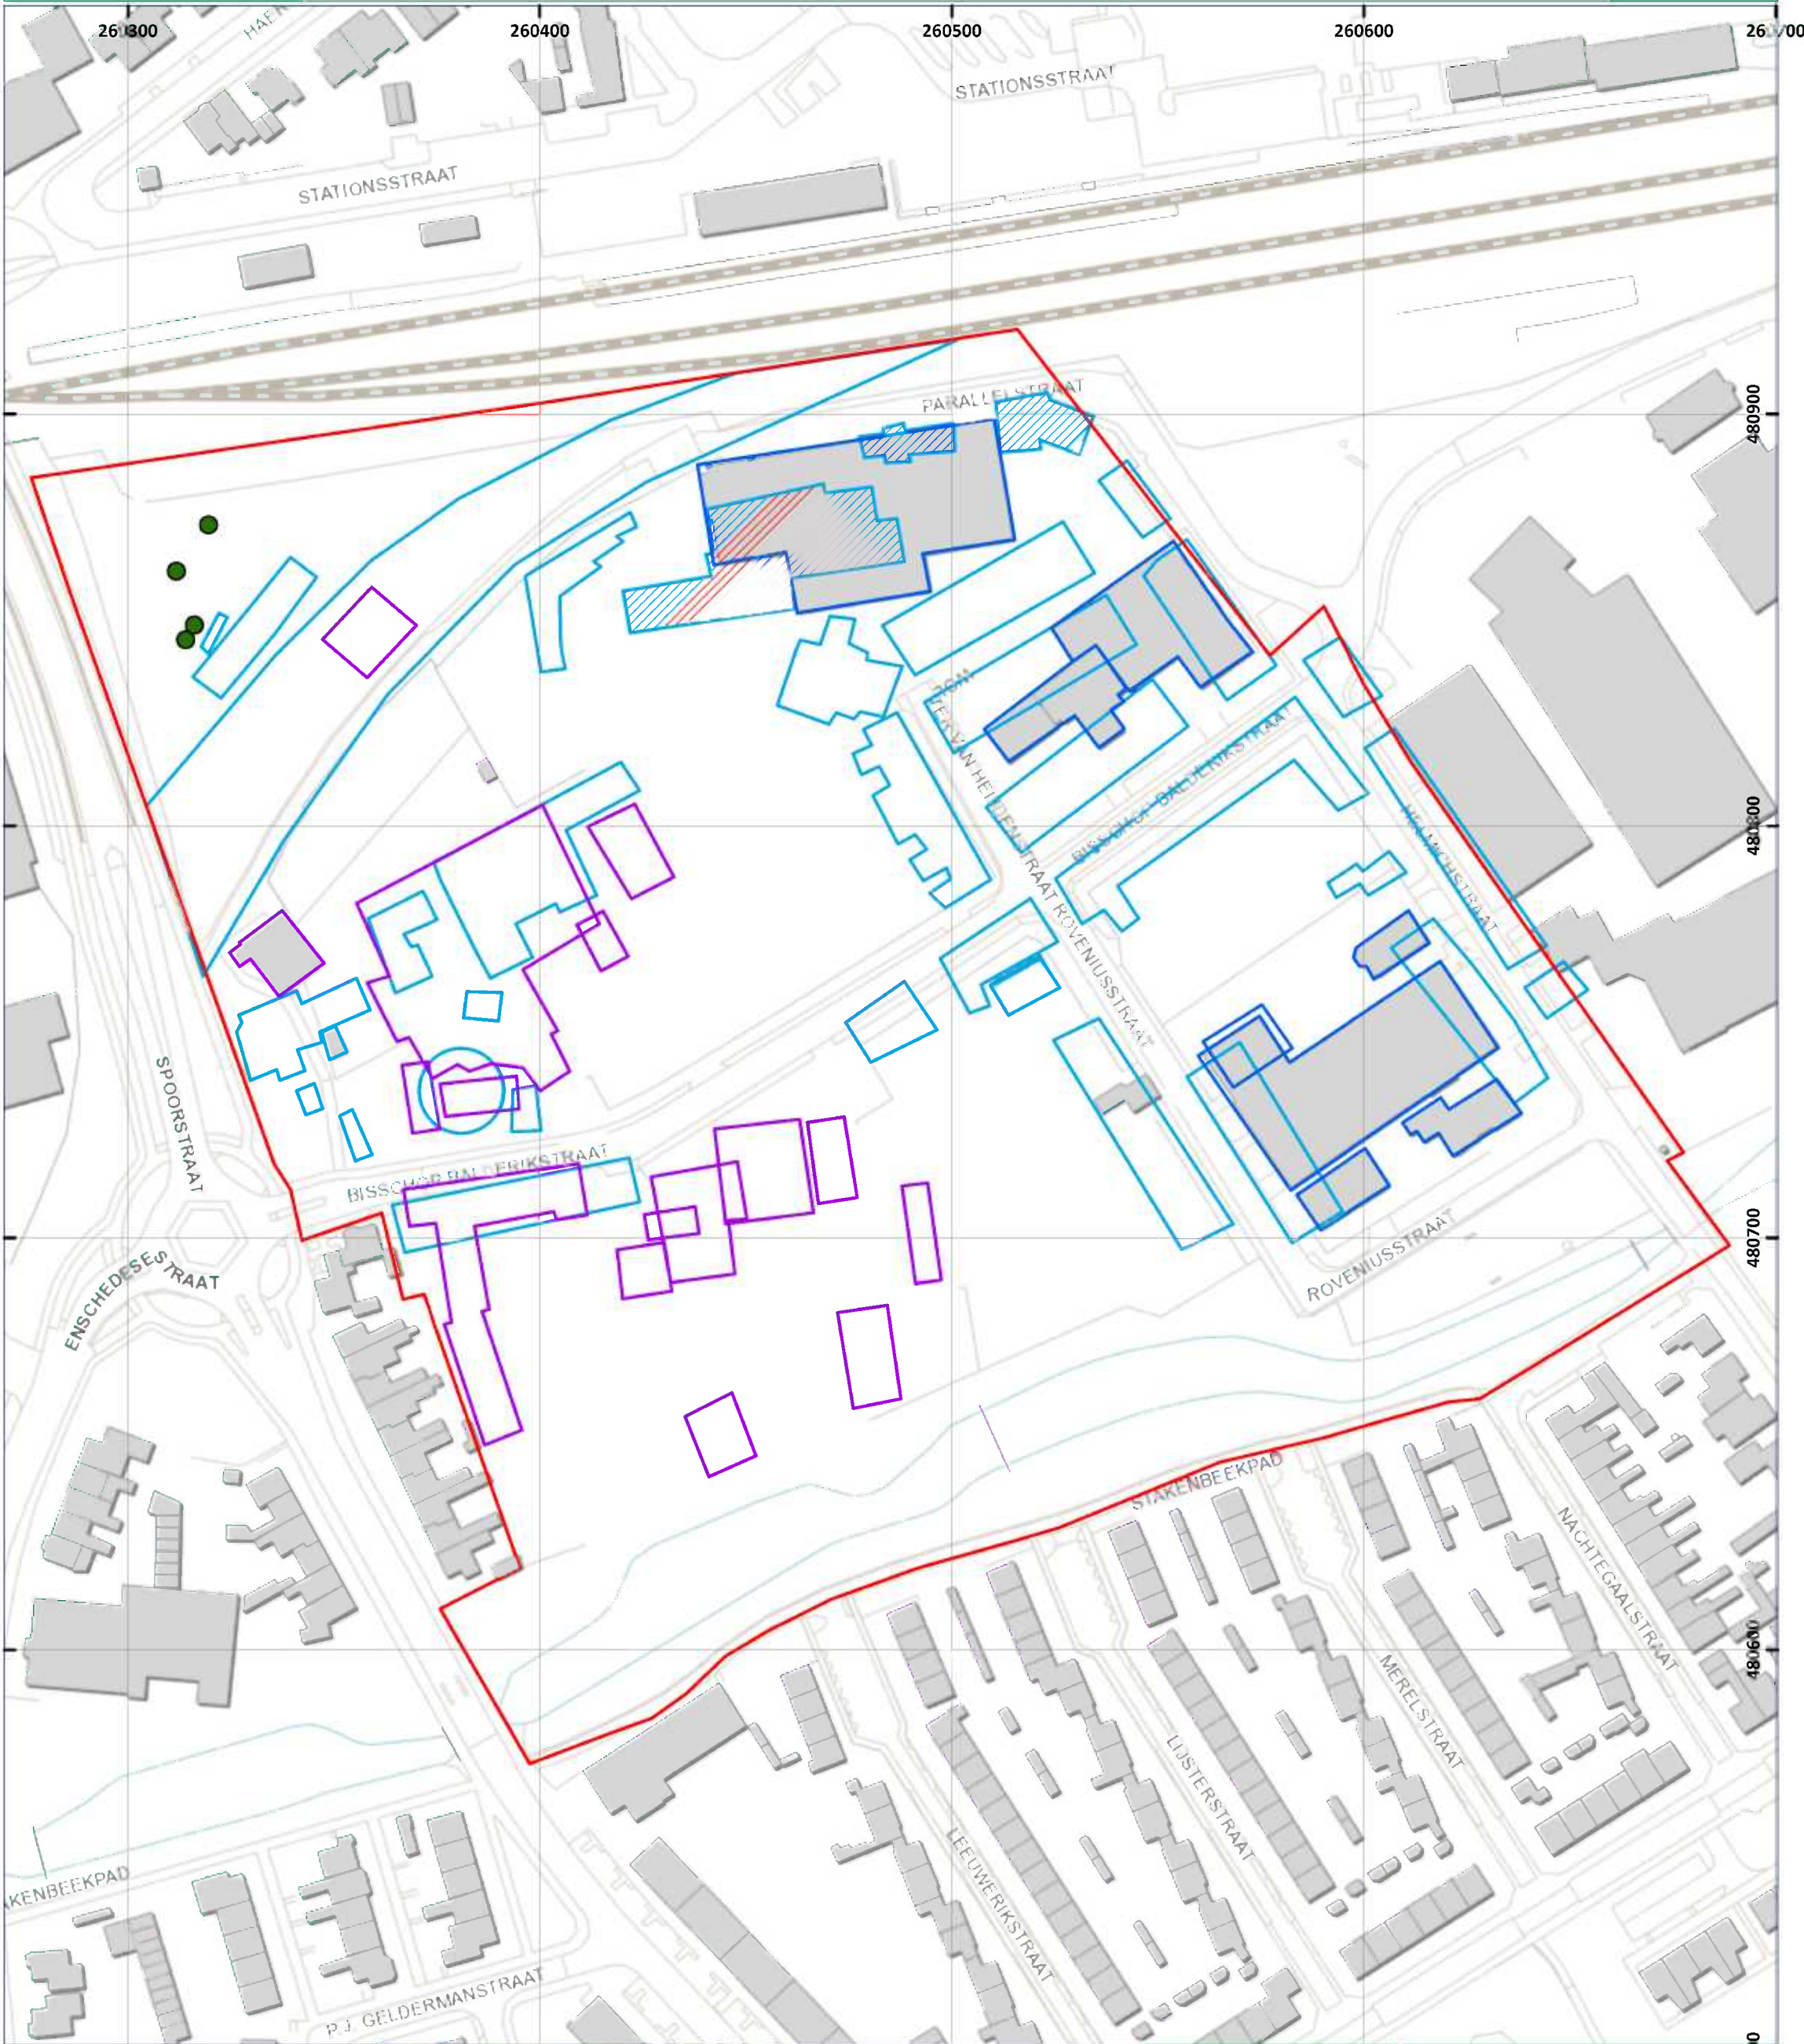
CE BODEMBELASTINGKAART BISSCHOP BALDERIKSTRAAT OLDENZAAL

Op basis van de hierboven beschreven uitgangspunten is de navolgende “CE Bodembelastingkaart” opgesteld. In deze kaart zijn zowel de indicaties als de contra-indicaties opgenomen. Daarnaast is de afbakening van het verdacht gebied naar aanleiding van het indicatie onderzoek op de kaart in beeld gebracht.

Op basis van literatuur- en archiefstudie is vastgesteld dat er in of nabij het onderzoeksgebied granaten zijn ontploft waardoor er schade binnen het onderzoeksgebied is ontstaan. Omdat er in bijlage 3 van het WSCS-OCE geen uitgangspunt met betrekking tot de afbakening van het VERDACHT gebied is opgenomen, hanteert ECG hiervoor de locaties van de gemelde schade. Deze locaties zijn opgenomen in de “CE bodembelastingkaart”.
