Verkennd bodemonderzoek Hoge Esweg 50/54 te Oldenzaal *Project 2014.0084*

projectnummer 2014.0084
project Hoge Esweg 50/54 te Oldenzaal
opdrachtgever Bouwbedrijf Ottenhof

versie 1.0
datum 26 november 2014

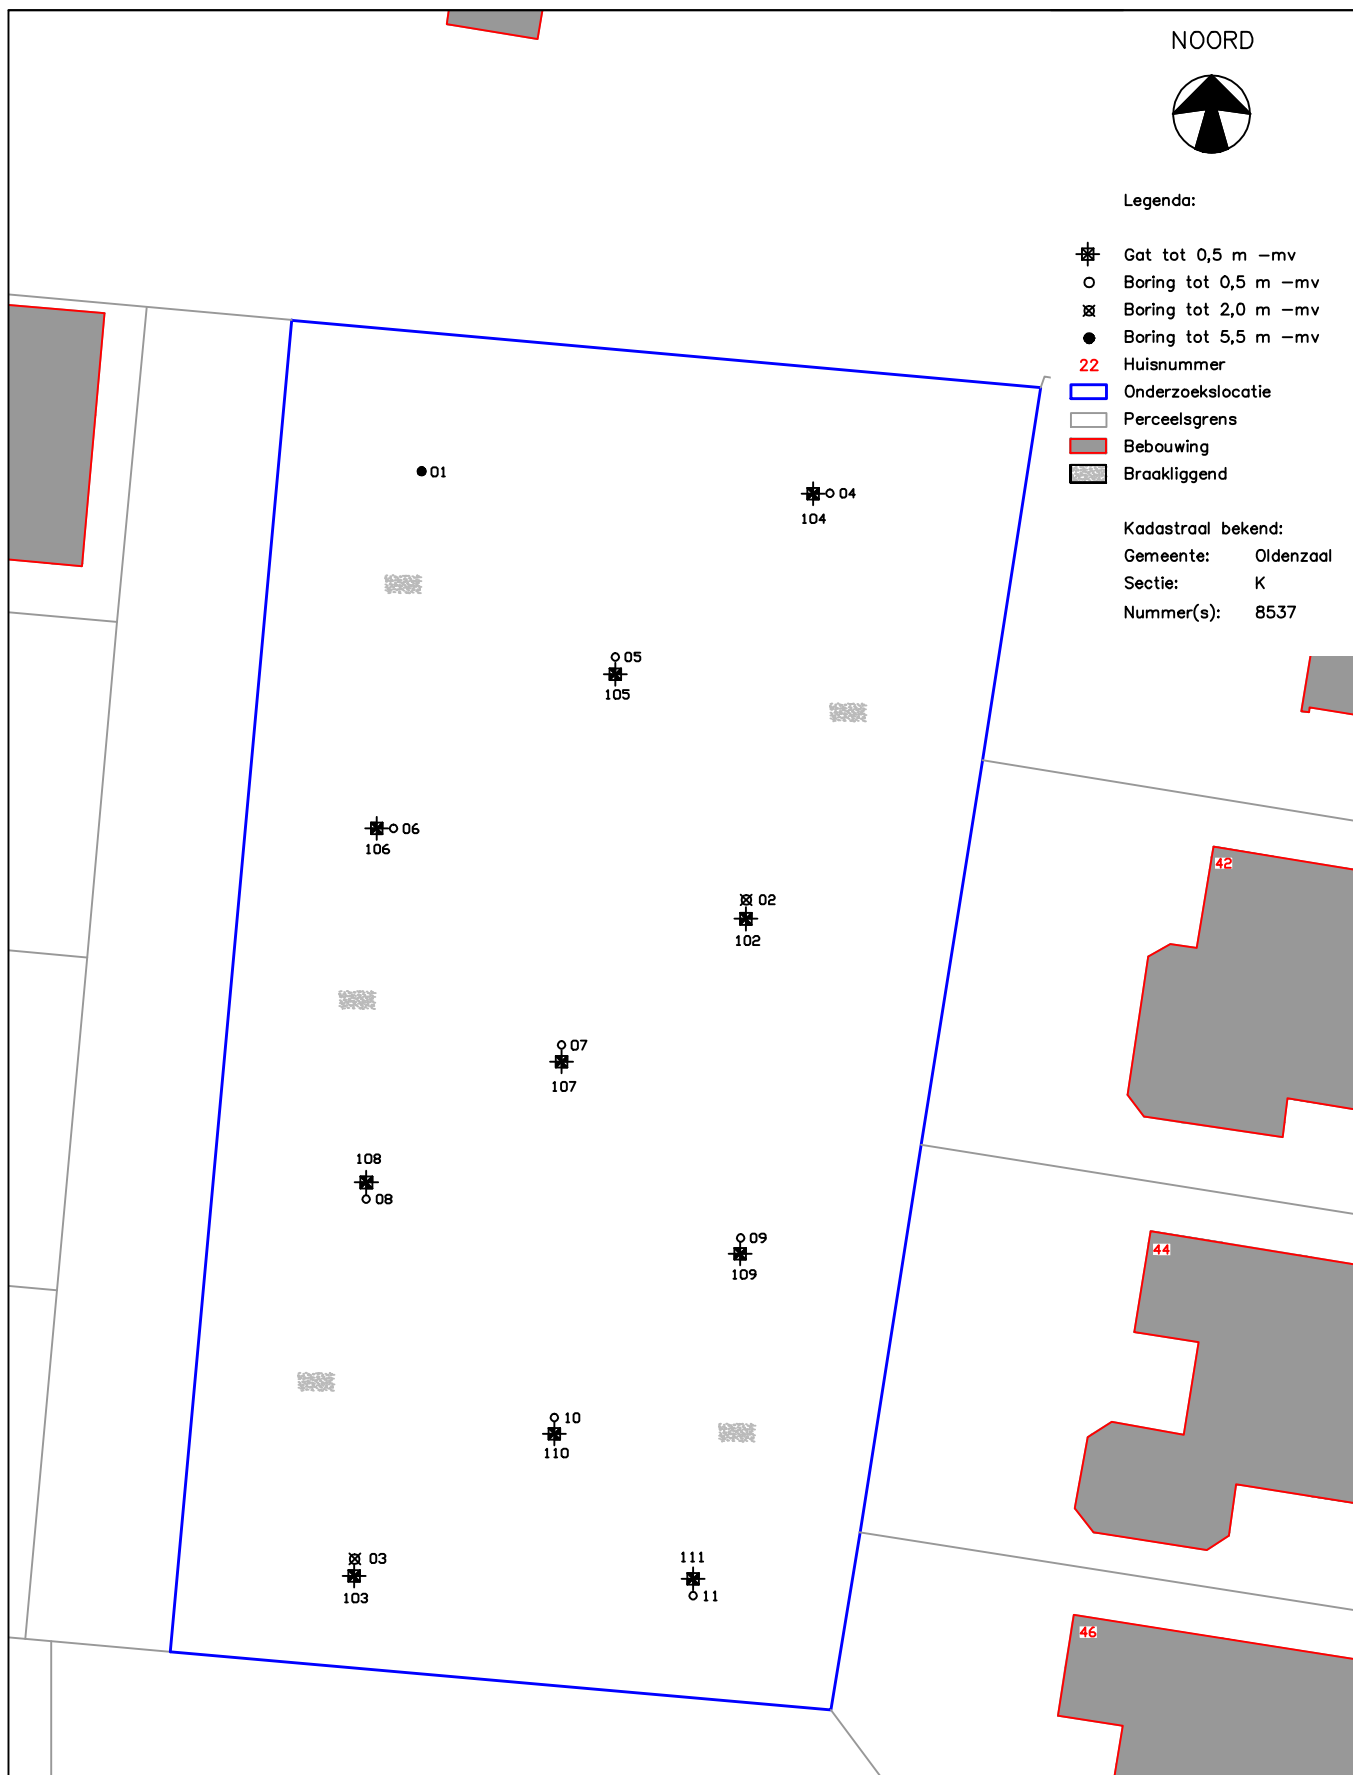
project : Hoge Esweg 50/54 te Oldenzaal
tekening : Situatieschets
opdr.gever : Bouwbedrijf Ottenhof

Vervolgens zijn in twee fasen in totaal 11 boringen verricht en 10 gaten gegraven. In totaal zijn 8 boringen verricht en 10 gaten gegraven tot circa 0,5 m-mv, 2 boringen tot circa 2,0 m-mv en 1 boring tot circa 5,5 m – mv. Tot deze diepte is geen grondwater aangetroffen waardoor conform vigerende richtlijnen geen onderzoek plaatsvindt naar de milieuhygiënische kwaliteit van het grondwater. In bijlage 2 zijn de posities van de boringen en gaten weergegeven. De boringen zijn gecodeerd als boring 1 t/m 11, de gaten als 102 t/m 111.
