## **Behoud van waardevolle bebouwing in het buitengebied van de gemeente Raalte**

*Advies karakteristieke panden en erven gemeente Raalte, februari 2012*

**Betreft: advies karakteristiek erf Berghuisweg 1, Heeten**

## Ervenconsulentadvies 2572 RLT: Slikkebaardweg 1, gemeente Raalte

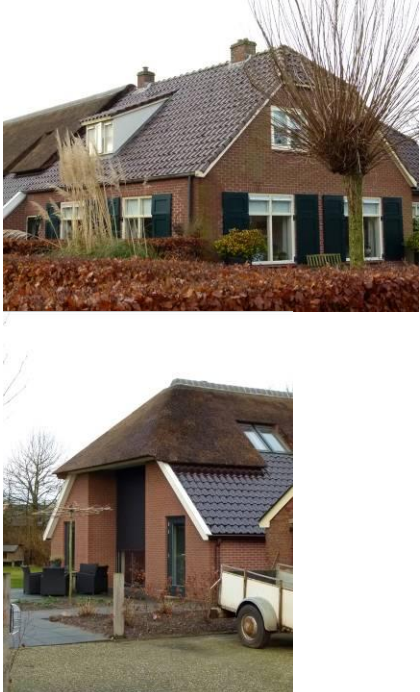
Adres	Afbeelding	Relatie met het landschap	Erfstructuur en erfinrichting	Streekeigenheid	Herkenbaarheid en gaafheid	Architectuur- of cultuurhistorische waarde	Karakteristiek
Berghuisweg 6

<p>Nee, de boerderij is op een manier verbouwd die afbreuk doet aan de herkenbaarheid. Het open karakter van het erf is aangetast door de afscherming met hagen.</p>
Holterweg 47

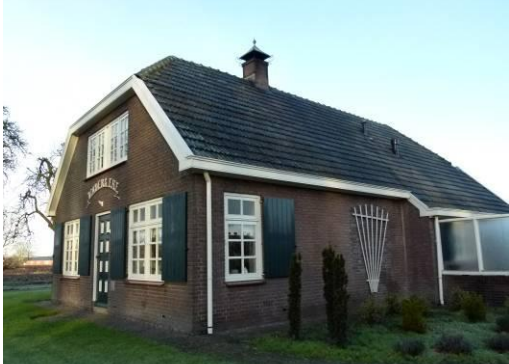
*	*				<p>Nee, de relatief jonge boerderij heeft te weinig streekeigen karakteristieken, en is aan de achterzijde verbouwd.</p>

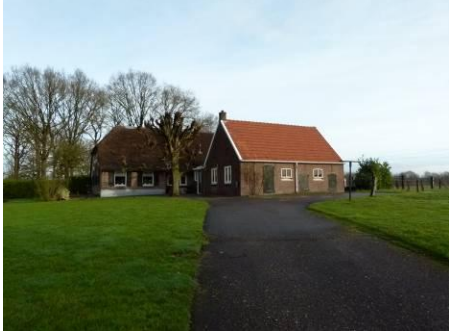
Adres	Afbeelding	Relatie met het landschap	Erfstructuur en erfinrichting	Streekeigenheid	Herkenbaarheid en gaafheid	Architectuur- of cultuurhistorische waarde	Karakteristiek
Heetenseweg 25

**	*		*		Ja, de situering in landschap is heel krachtig, door de ligging op een es. Erf deels verhard. Hoofdvolume is verbouwd. De bijgebouwen zijn van mindere kwaliteit.
Neppelenbroekerdijk 15

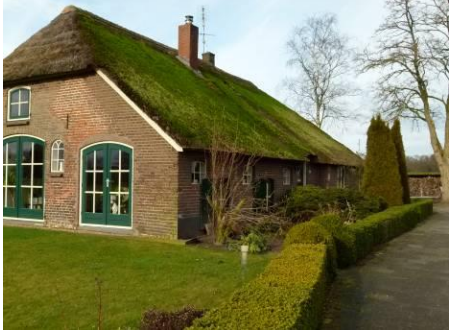
*	*	*	*		Ja, ondanks dat er veel is aangepast en verbouwd.
Nieuwe Deventerweg 38

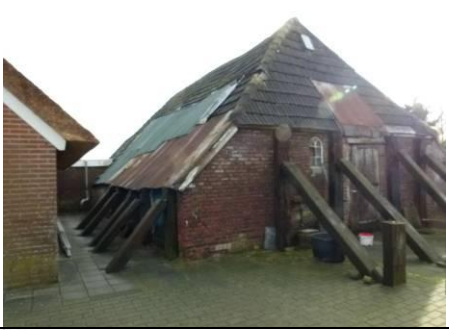
*			Nee, zowel het hoofdgebouw als de schuur hebben enkele verbouwingen ondergaan. De erfinrichting en structuur zijn gewijzigd.
Pleegsterdijk 22

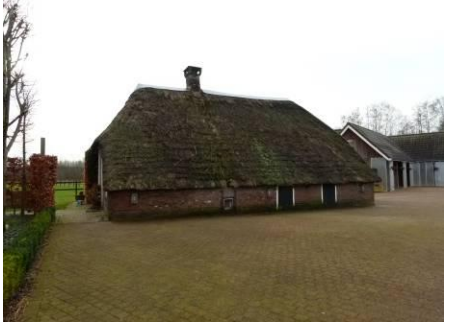
*	*	*	Nee, gave Streekeigen keuterboerderij, maar het erf is verhard en heeft het agrarische karakter verloren. Daarmee doet het afbreuk aan het geheel.

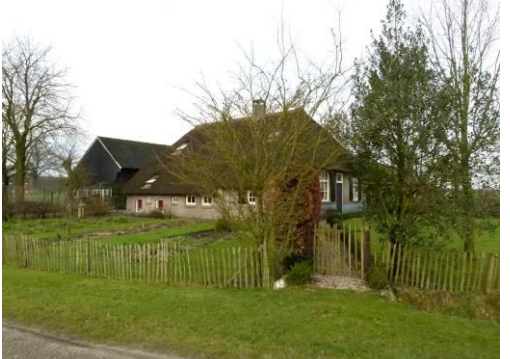
Adres	Afbeelding	Relatie met het landschap	Erfstructuur en erfinrichting	Streekeigenheid	Herkenbaarheid en gaafheid	Architectuur- of cultuurhistorische waarde	Karakteristiek
Overmeenweg 19

*	*	*	*		Ja, het hoofdvolume is ondanks een sterke verbouwing nog zeer herkenbaar. De kapschuur is zeer gaaf en karakteristiek.
Oude Diepenveenseweg 4

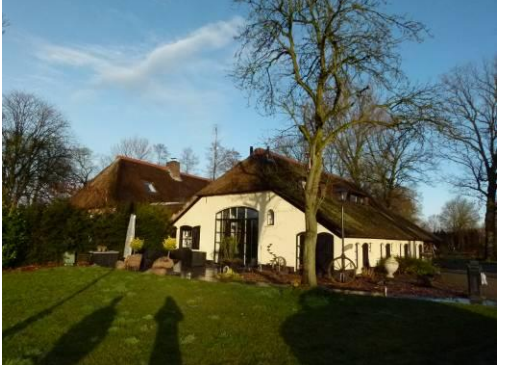
*			Nee, het erf is gesplitst en heeft zijn agrarische karakter verloren. Beide gebouwen zijn wel streekeigen en herkenbaar.
Ramelerdijk 2

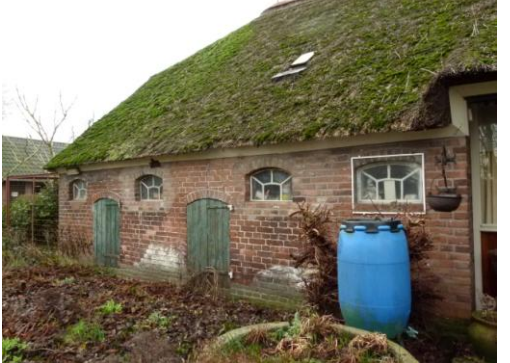
*	*			Nee, het gebouw is flink verbouwd met een moderne toegang en een gewijzigde voorgevel. Het erf heeft nog deels zijn agrarische karakter behouden.

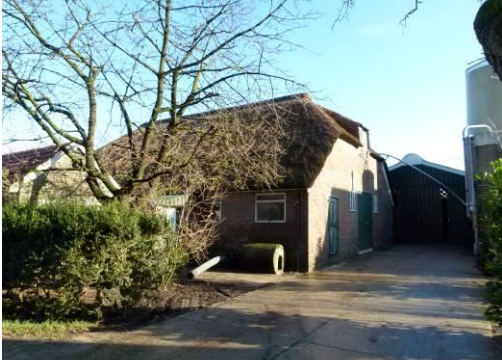
Adres	Afbeelding	Relatie met het landschap	Erfstructuur en erfinrichting	Streekeigenheid	Herkenbaarheid en gaafheid	Architectuur- of cultuurhistorische waarde	Karakteristiek
Rozenaalseweg 16

*	*			Nee, de schuur is zeer verbouwd, voorgevel is achtergevel geworden en heeft weinig relatie meer met het omringende landschap.
Stoevenweg 15

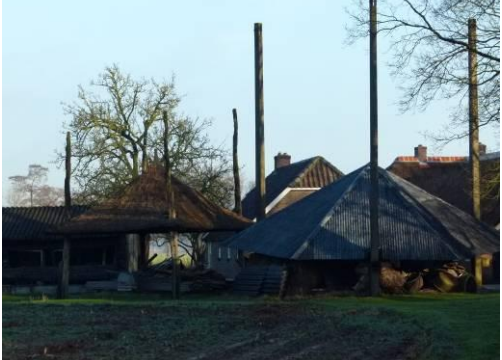
**	*	*	*		Ja, hoewel de voorgevel van het woondeel is verbouwd en het bijgebouw iets minder ondergeschikt wordt aan het woongedeelte door nieuwe luiken. Zeer karakteristieke bijgebouwen. Na beoordeling bleek dit pand al in de oorspronkelijke inventarisatie opgenomen.
Sumpelweg 5		-	-	-		-	Nee, het erf heeft relatief nieuwe bebouwing. Er is geen karakteristieke bebouwing aanwezig. Vermoedelijk wordt een ander adres bedoeld.

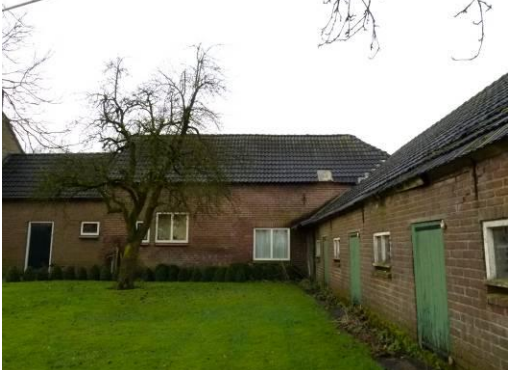
Adres	Afbeelding	Relatie met het landschap	Erfstructuur en erfinrichting	Streekeigenheid	Herkenbaarheid en gaafheid	Architectuur- of cultuurhistorische waarde	Karakteristiek
Weeleweg 26

*	*				Nee, delen van de oude boerderij zijn nog herkenbaar, maar zwaar verbouwd. De agrarische functie is nog wel herkenbaar aan de inrichting.
Wesepeweg 39

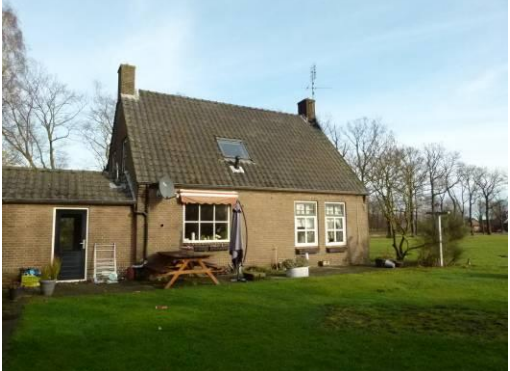
*	*				Nee, de gebouwen uit de jaren vijftig zijn niet streekeigen en recentelijk behoorlijk verbouwd.
Witteveensweg 4

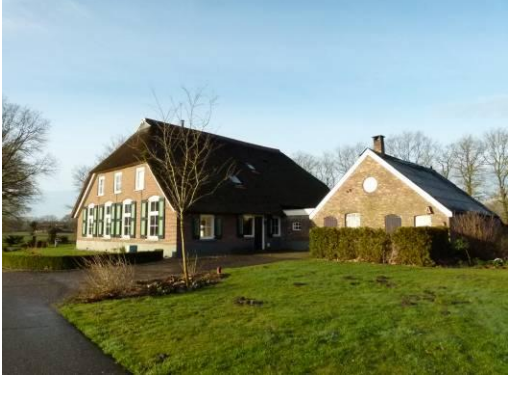
*		*			Nee, het hoofdgebouw is verbouwd. Het erf is verhard. De relatie met het landschap is karakteristiek. Na beoordeling bleek dit pand al in de oorspronkelijke inventarisatie opgenomen.

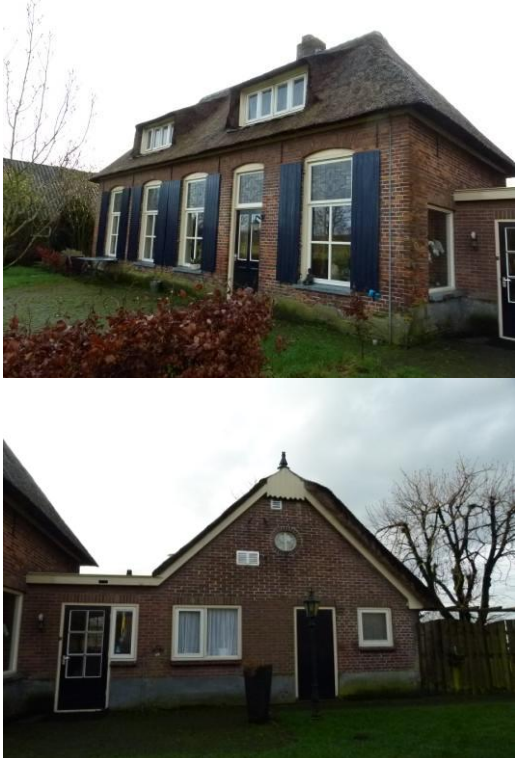
Adres	Afbeelding	Relatie met het landschap	Erfstructuur en erfinrichting	Streekeigenheid	Herkenbaarheid en gaafheid	Architectuur- of cultuurhistorische waarde	Karakteristiek
Witteveensweg 5/7

*		*			Nee, de T-boerderij is streekeigen en de relatie met het landschap is nog enigszins herkenbaar, maar het achterhuis en de schuur zijn stevig verbouwd, en de erfinrichting is veranderd.
Witteveensweg 15

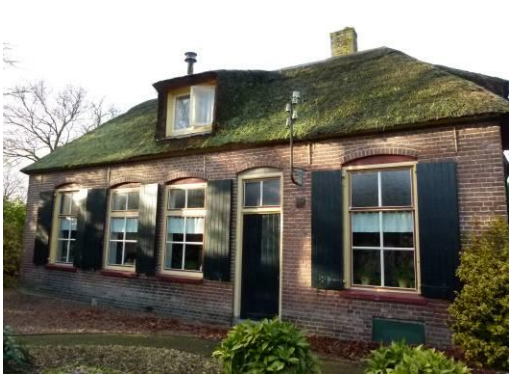
*			Nee, het voorhuis van de T-boerderij is nog goed herkenbaar, maar wel aardig verbouwd. De erfinrichting met hagen en afscheidingen heeft de relatie met het landschap verstoord.

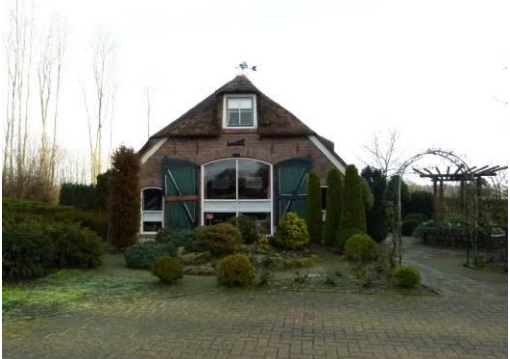
Adres	Afbeelding	Relatie met het landschap	Erfstructuur en erfinrichting	Streekeigenheid	Herkenbaarheid en gaafheid	Architectuur- of cultuurhistorische waarde	Karakteristiek
Witteveensweg 19

*			Nee, het hoofdvolume is gesplitst en de erfinrichting en de relatie met het landschap verstoord door hagen en de inrichting als siertuin aan de deelszijde.
Zwolseweg 76

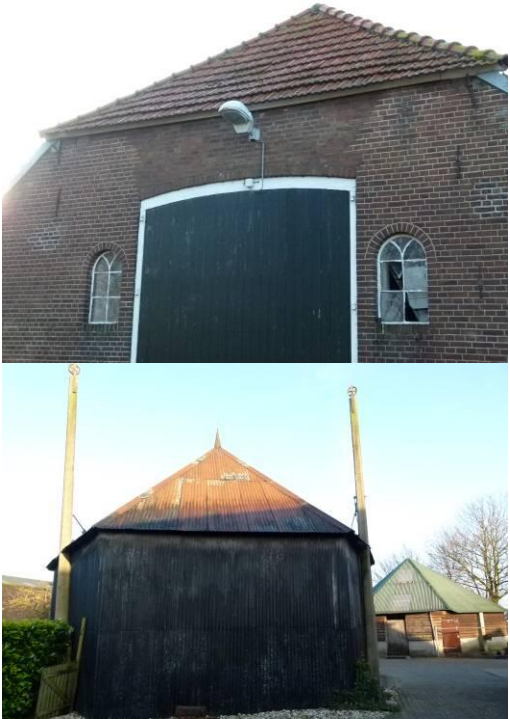
*	*	*			Nee, het oudste hoofdvolume is aan de voorzijde flink verbouwd. Aan de achterzijde is de schuur nog wel goed herkenbaar. De relatie met de hooiberg en de houten schuur is karakteristiek en verdient aandacht.

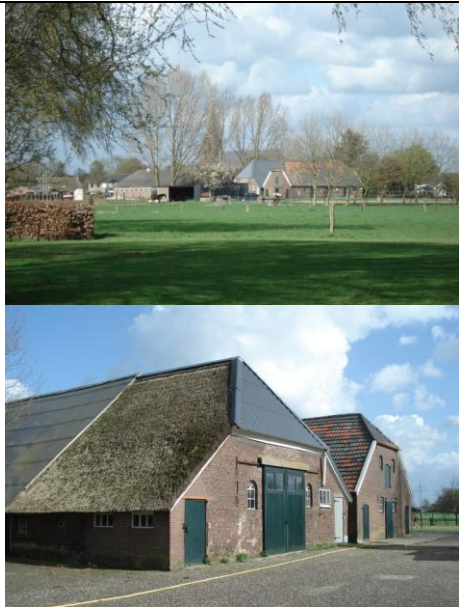
Adres	Afbeelding	Relatie met het landschap	Erfstructuur en erfinrichting	Streekeigenheid	Herkenbaarheid en gaafheid	Architectuur- of cultuurhistorische waarde	Karakteristiek
Lierderholthuisweg 21-23

**	*	*	*		Ja, hoofdvolume en parallel gelegen schuur. Erf ligt krachtig in landschap, met vrij zicht op de kern. Erfstructuur is traditioneel van opzet en wordt begeleid door onverharde toerit. Herkenbaar als agrarisch bedrijf, redelijk gaaf en heeft een streekeigen verschijningsvorm.
Sumpelweg 1	Geen foto beschikbaar	*	*	*	*		Ja, de boerderij heeft een karakteristieke ligging op de rand van een enk en Sallandse kenmerken. De erfinrichting en relatie met het landschap zijn waardevol.

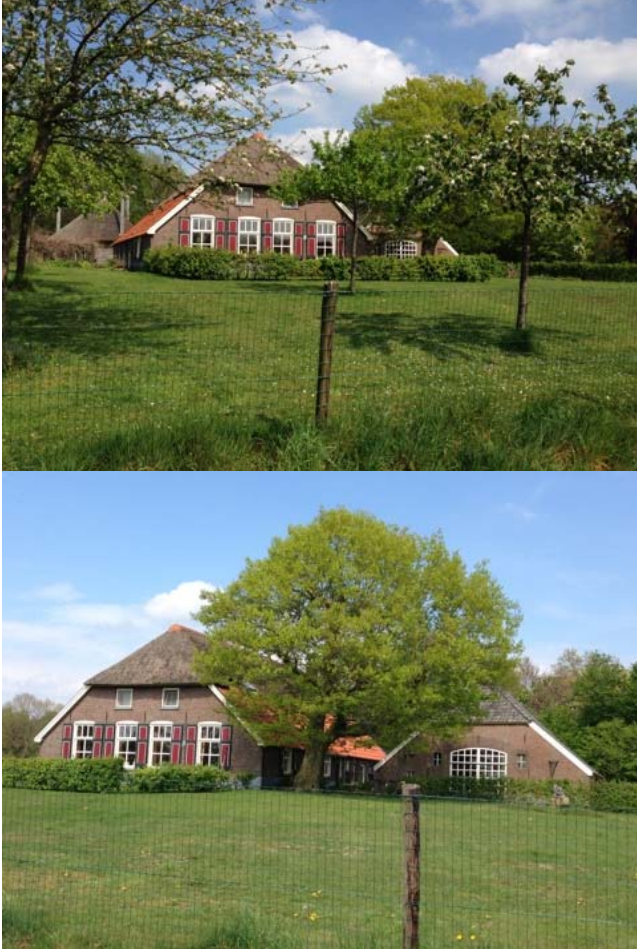
<b>Adres</b> Berghuisweg 1	<i>Relatie met het landschap</i>	<i>Erfstructuur en erfinrichting</i>	<i>Streekeigen</i>	<i>Herkenbaarheid</i>	<i>Architectuur- of cultuurhistorische waarde</i>	<b>Karakteristiek</b>

De situering in landschap is heel krachtig, door de ligging op een es (relatie met het landschap). Ondanks dat het woon- en bedrijfsgedeelte niet sterk gescheiden zijn en het erf enigszins verburgerlijkt is zijn karakteristieke elementen als hagen, boomgaard siertuin en nutstuin aanwezig en is de bebouwing op de juiste plek gesitueerd (erfstructuur en inrichting). Het hoofdvolume en de naastliggende stal zijn in een streekeigen bouwtrant gebouwd (hallehuis). Ondanks enkele aanpassingen is de bebouwing nog zeer herkenbaar en relatief gaaf bewaard gebleven.

*	*	*	*		Ja, hoofdvolume, stal

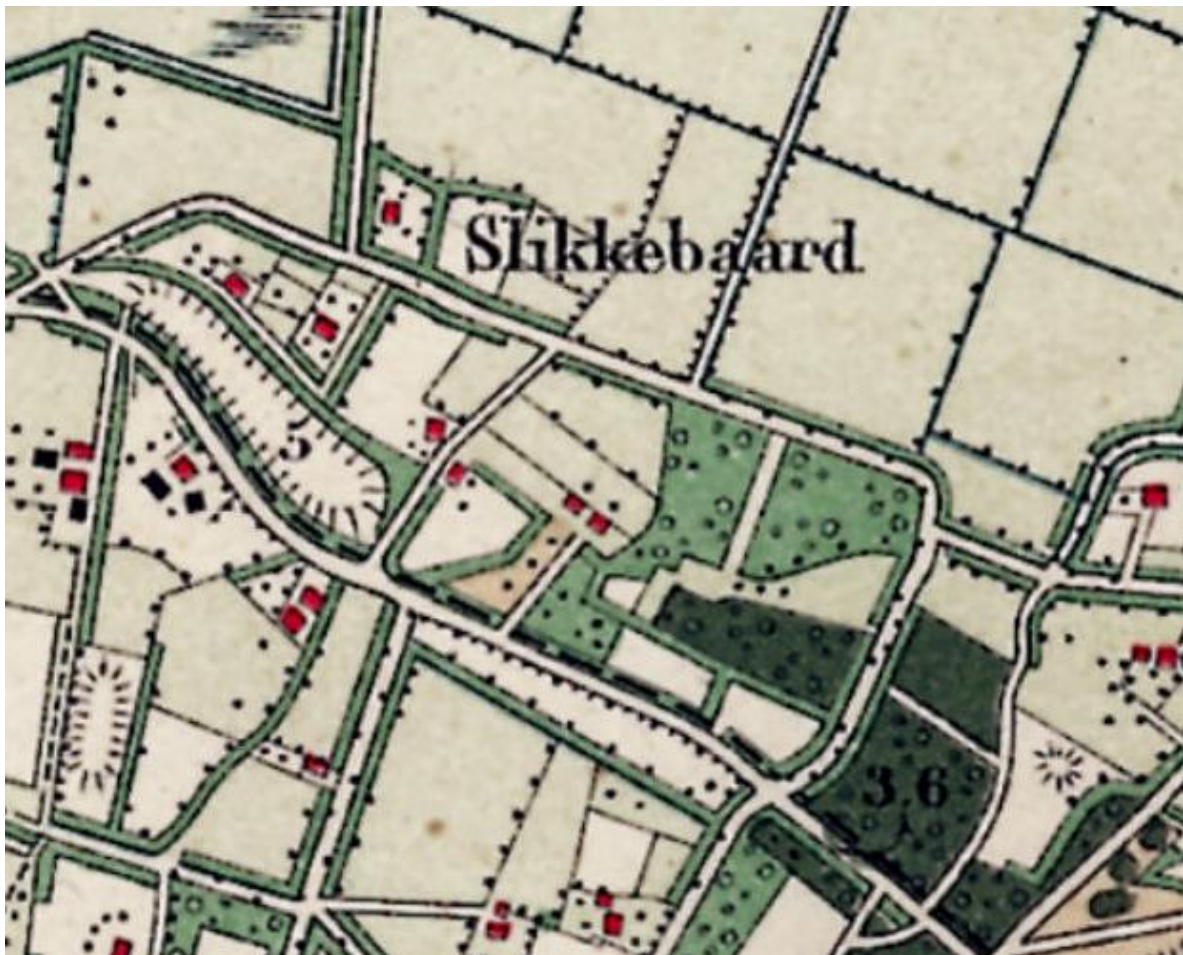
### Bijlage 1: uitsnede 1925, kleinschalig kampenlandschap

Op deze uitsnede is het ensemble van boerderij en schuur te zien. Het landschap is kleinschalig op de zandrug. Kenmerkend zijn de verspreide erfclusters met nutsaanplant (fruitgaarde, moestuin), de singels en bomenrijen, het plaatselijk reliëf.
