VERKENNEND BODEMONDERZOEK
conform NEN 5740 en NEN 5707
Gemeenteweg 161 - Staphorst

Locatie:
Gemeenteweg 161
7951 CJ Staphorst

Projectcode: 19005216

Rapportagedatum: 28 februari 2019

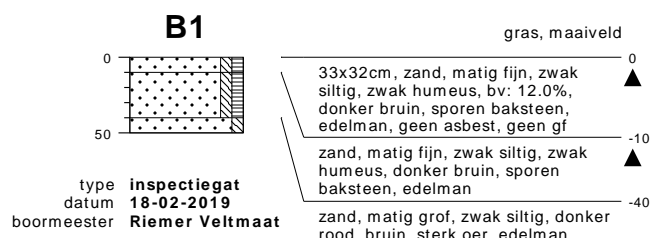
bodemprofielen schaal 1:50

onderzoek Gemeenteweg 161 - Staphorst
 projectcode 19005216
 datum 18-02-2019
 getekend conform NEN 5104
 pagina 3 van 5
