**RAPPORT VERKENNEND (ASBEST)BODEMONDERZOEK**  
**Op basis van NEN 5740 en NEN 5707**  
**Veldboersweg - Langeveen**

Projectcode: 15051923

Rapportagedatum: 15 januari 2016

Actualiserend verkennend bodemonderzoek

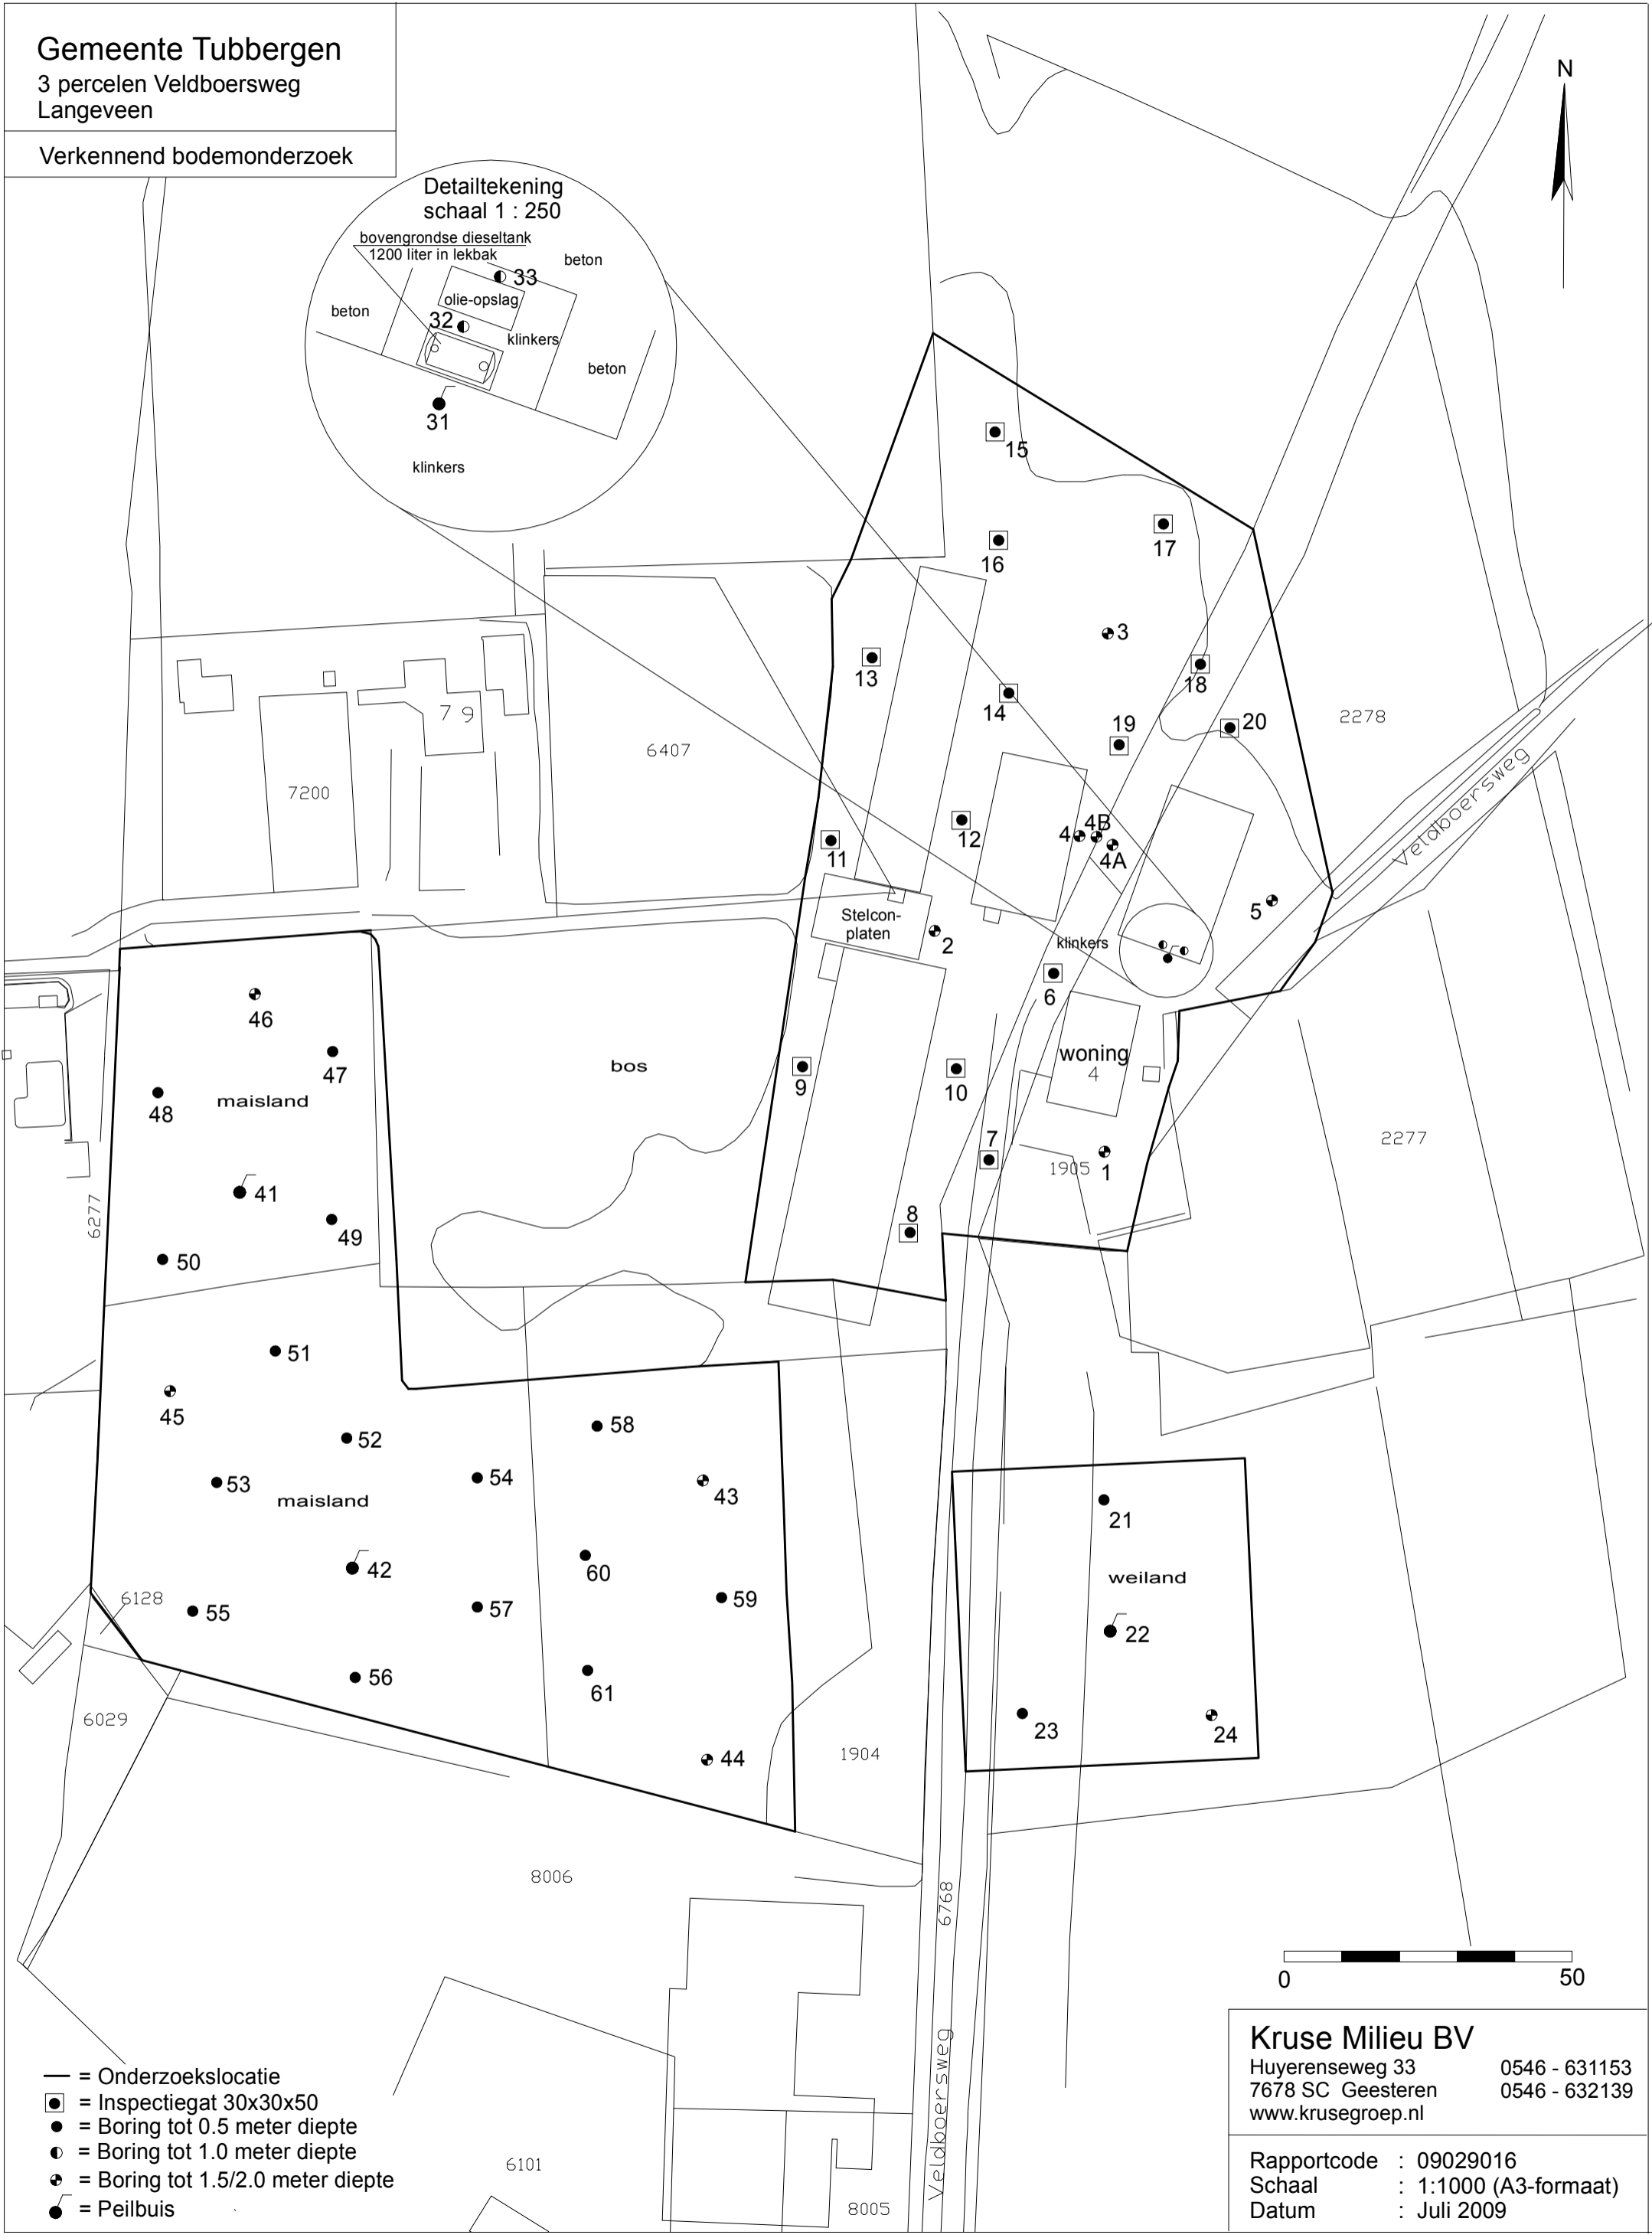
## Detailtekening schaal 1 : 250

Er zijn op 17 december 2016 in totaal 20 inspectiegaten gegraven (handmatig met een schop). De situering van de monsterpunten is weergegeven op de situatieschets van bijlage I.

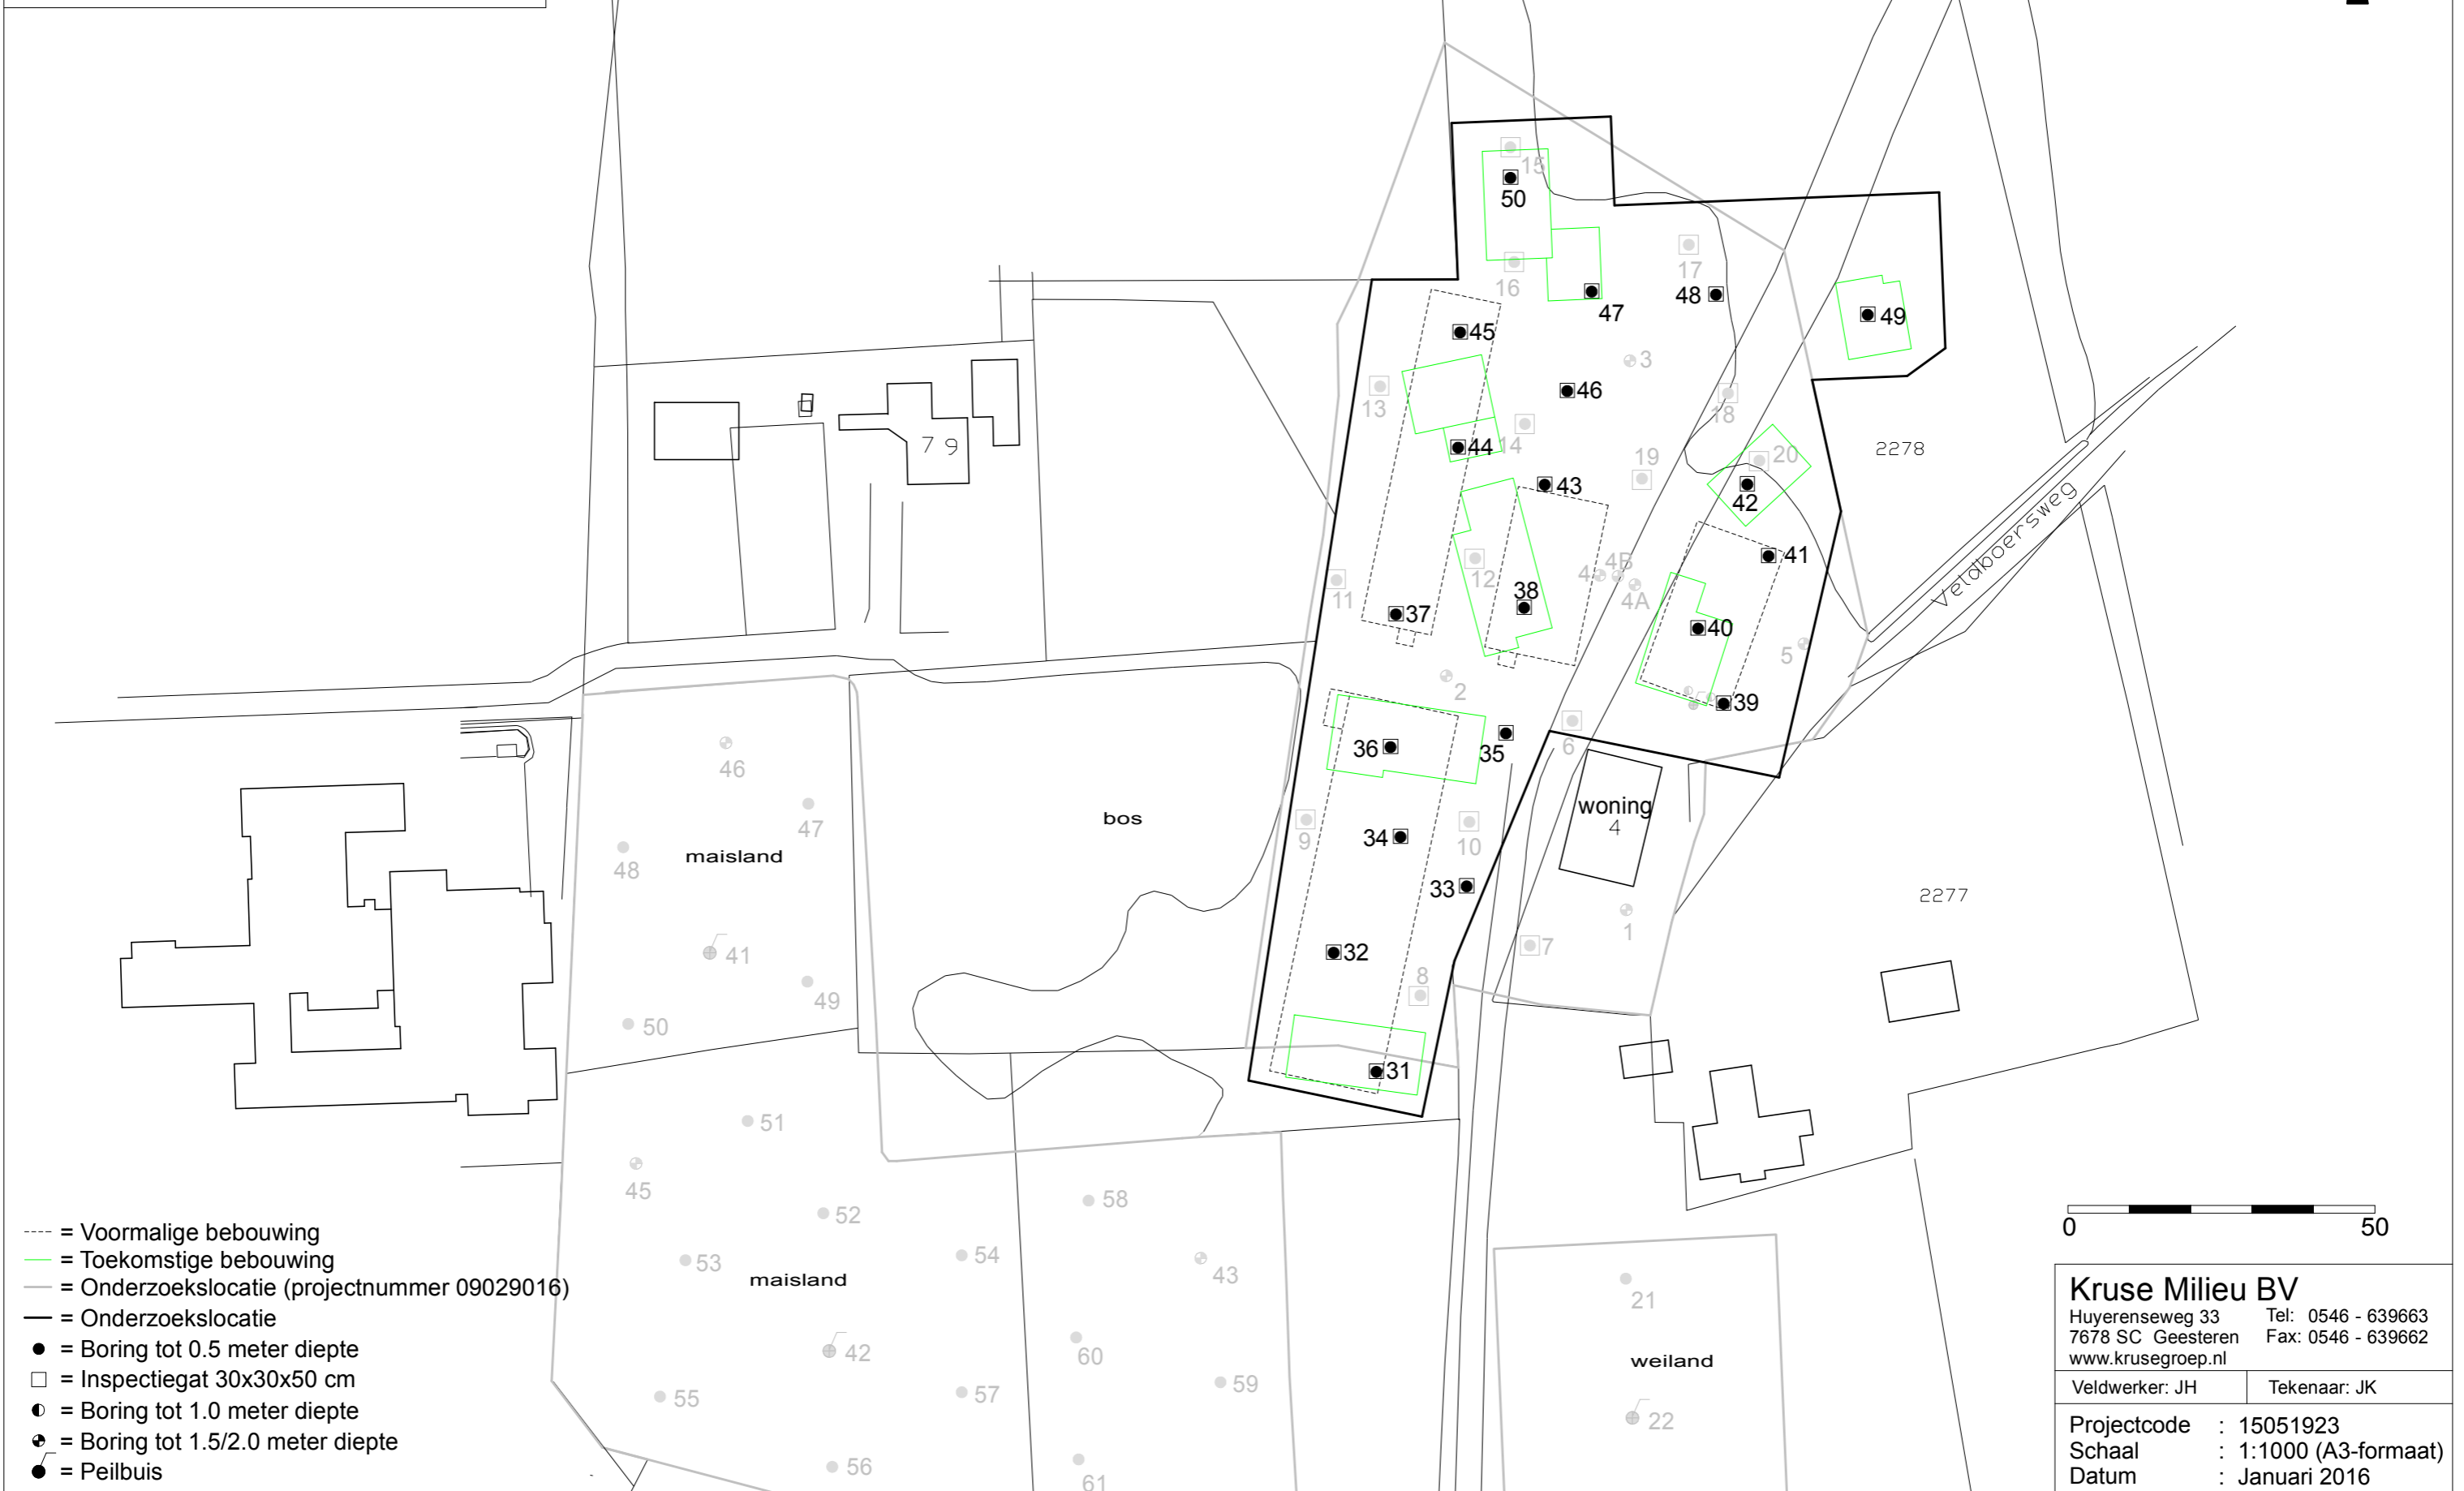
Rapportcode : 09029016  
Schaal : 1:1000 (A3-formaat)  
Datum : Juli 2009

Knooperf De Veldboer  
Veldboersweg te Langeveen
