## Rapportage Asbestinventarisatie Conform de SC-540

Asbestinventarisatie van: b.e. dakconstructies 4 opstallen, waarvan 1 x totaalsloop

Asbestinventarisatie Type A (volledig)

| Projectnummer: | <b>16094</b> |

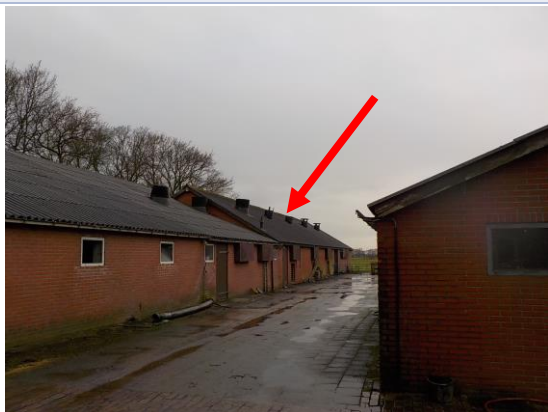
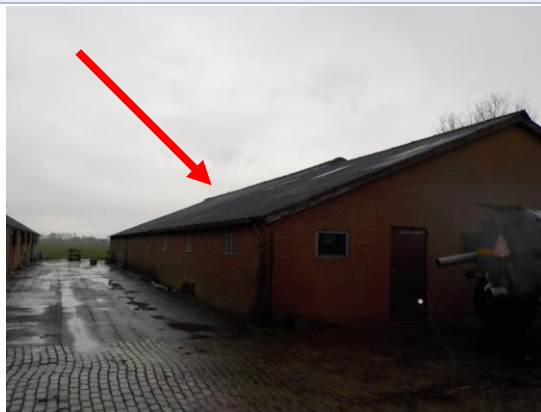
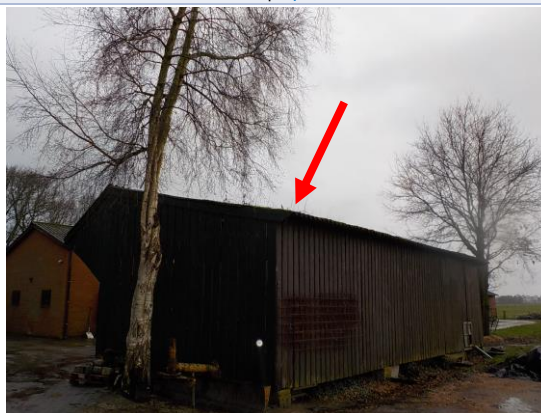
| <b>Opmerkingen</b> | Hoeveelheid is totaal van de 4 opstallen. Voor specificatie per opstal zie tekeninglegenda. Opstal 1 en 2 zijn aan de binnenzijde voorzien van Dupanell beplating. |

Foto 1 | Opstal 1

Foto 2 | Opstal 2

Foto 3 | Opstal 3

Foto 4 | Opstal 4

| <b>Aanbeveling</b> | Saneren voorafgaand destructief renovatie en of totaal sloop |

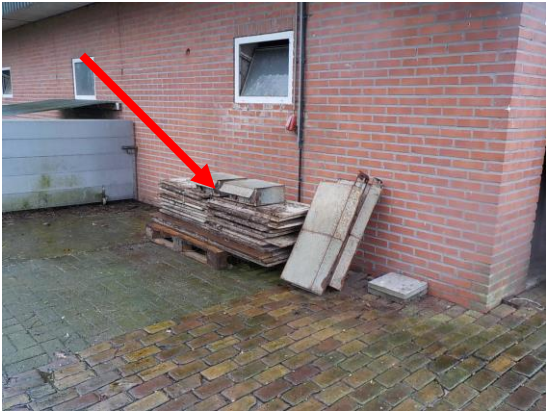
| Foto 6 <a href="#">Foto voor bron Losliggende schotten</a> | |

| <b>Aanbeveling</b> | Saneren voorafgaand destructief renovatie en of totaal sloop |

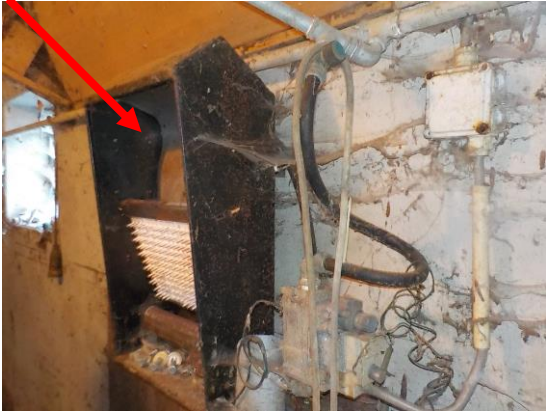
| Foto 7 Foto voor bron Geveltoestellen | |

| <b>Aanbeveling</b> | Saneren voorafgaand destructief renovatie en of totaal sloop |

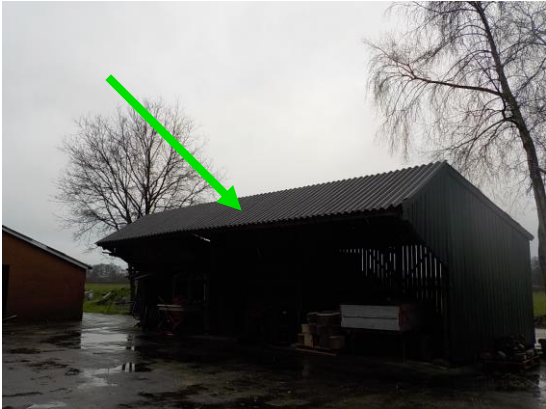
| <b>Asbesthoudend</b> | Niet asbesthoudend |
| Foto 8 <a href="#">Foto voor bron Voorzijde opstal 4</a> | |
