Verkennd bodemonderzoek  
Huyerensebroekweg 5 te Geesteren  
*Project 2018-0026-006*

projectnummer 2018-0026-006  
project Huyerensebroekweg 5 te Geesteren  
opdrachtgever Leemans B.V.

versie 1.0  
datum 5 juli 2018

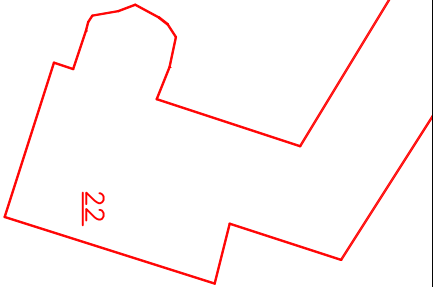
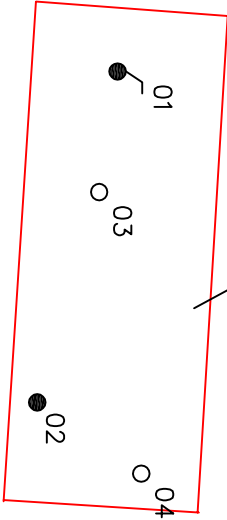
BIJLAGE 2  
SITUATIESCHETS

Vervolgens zijn in totaal 4 boringen verricht. Hiervan zijn 2 boringen verricht tot circa 0,5 m-mv, 1 boring tot circa 2,0 m-mv en 1 boring tot circa 3,5 m-mv welke is afgewerkt met een peilbuis. Het filter van de peilbuis staat op een diepte van circa 2,5 tot 3,5 m -mv. De peilbuis is na plaatsing op 6 juni 2018 en voor bemonstering conform NEN 5744:2011 op 13 juni 2018 door de heer R. Fieten doorgepompt. De posities van de onderzoekspunten zijn op de tekening in bijlage 2 weergegeven.

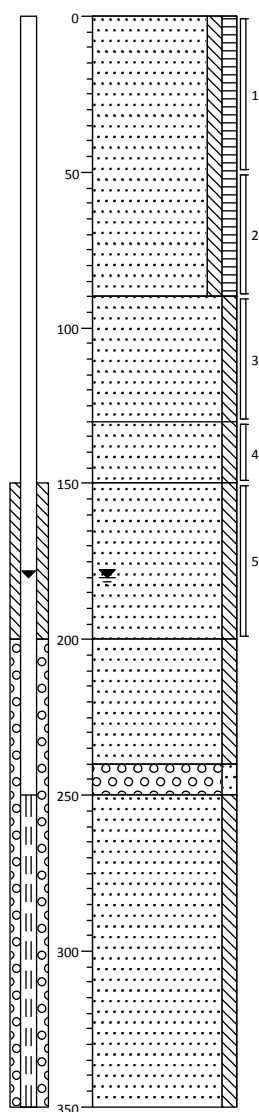
**Boring: 01**

| 0 | braak |
| | Zand, matig fijn, zwak siltig, zwak humeus, bruin, Edelmanboor |
| | Zand, matig fijn, zwak siltig, beige, Edelmanboor |
| | Zand, matig fijn, zwak siltig, donker zwartbruin, Edelmanboor |
| | Zand, matig fijn, zwak siltig, witbeige, Edelmanboor |
| | Zand, matig fijn, zwak siltig, witbeige, Zuigerboor |
| 250 | Grind, fijn, zwak zandig, grijs, Zuigerboor |

Uit de bodemprofielen blijkt dat de bodem ter plaatse van de onderzoekslocatie bestaat uit matig fijn zand in de bovengrond tot zeer fijn zand in de ondergrond. Op een deel van de locatie is van 0 – 0,25 m-mv een puinlaag aanwezig. In zowel het puin als in de onderliggende bodem zijn geen asbestverdachte materialen aangetroffen. De bodemlaag onder de puinlaag is niet puinhoudend.

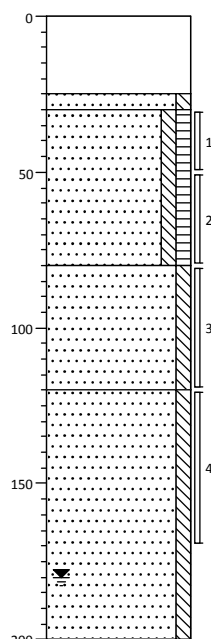
**Boring: 02**

| 0 | asfalt |
| | Schep, Gebroken puin |
