Verkennend Bodemonderzoek

Project: 2021-054.4

Locatie: Delmaweg 13 te Geesteren

Datum: 28 mei 2021

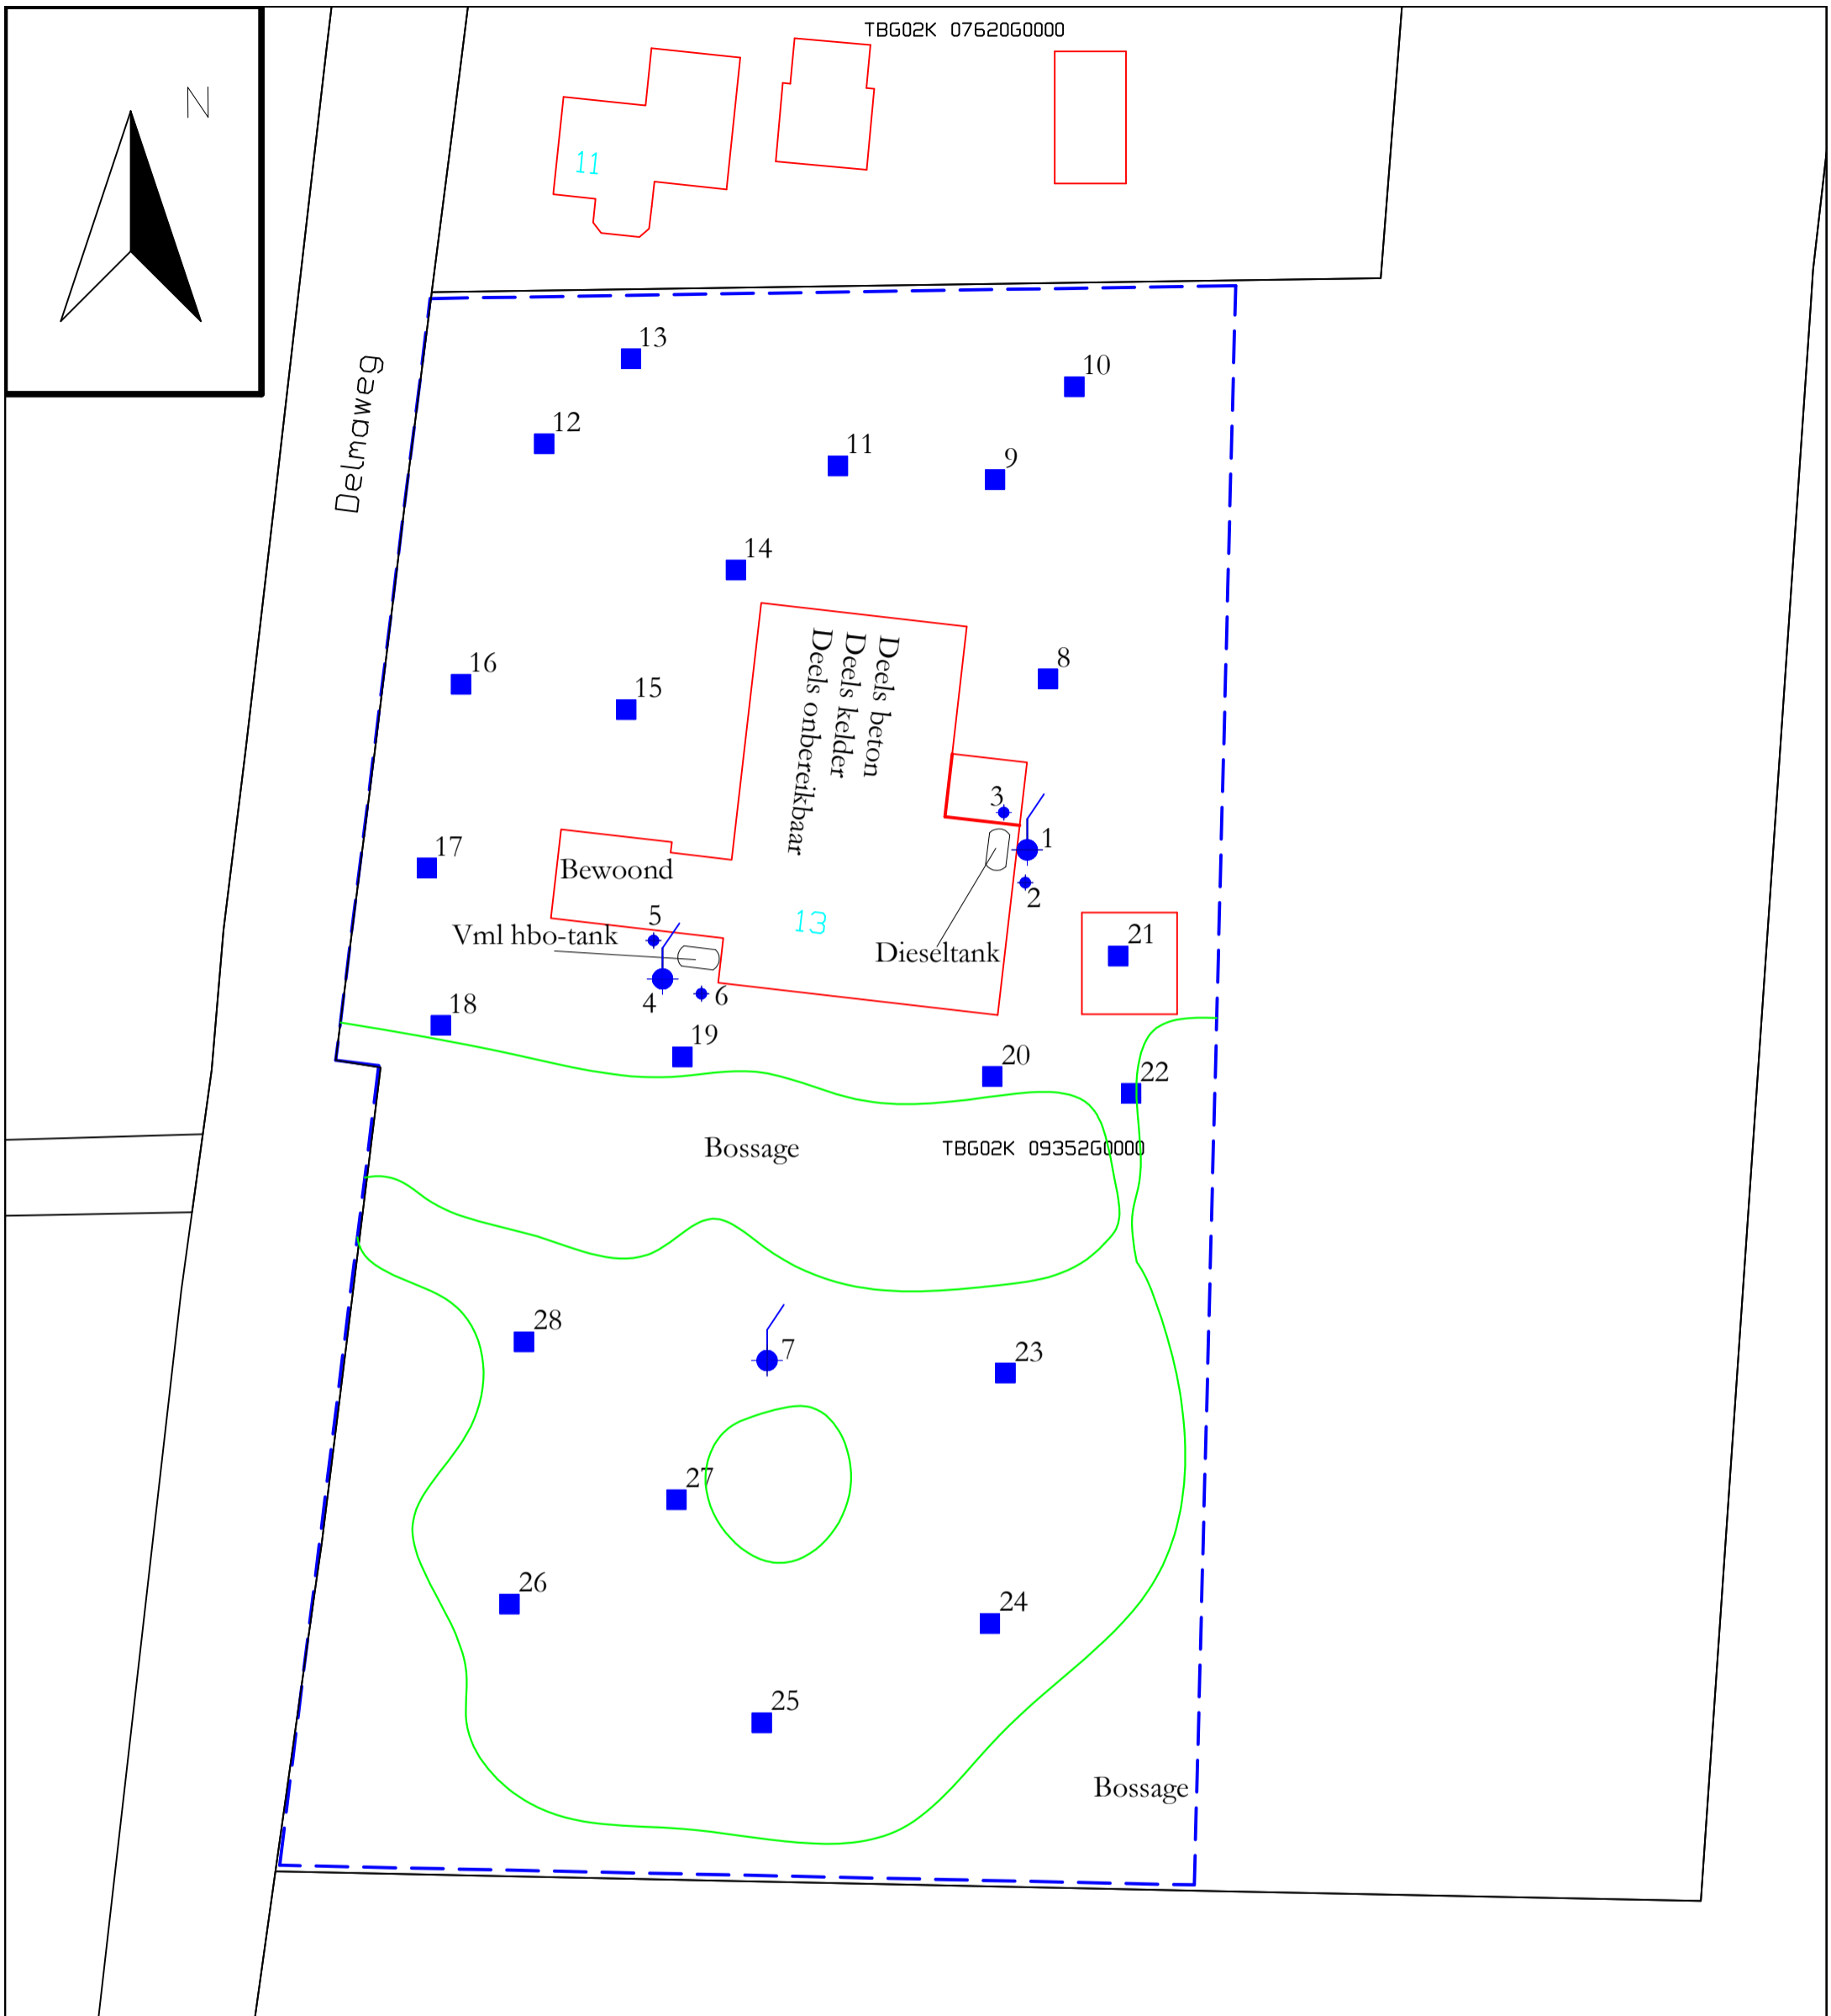
Overzichtstekening boorpunten

De veldwerkzaamheden zijn uitgevoerd op 10 mei 2021 (plaatsing peilbuizen en monstername grond), en 18 mei 2021 (monstername grondwater). De positie van de boorlocaties zijn weergegeven in bijlage III.
