## Asbestinventarisatierapport

Hunzeweg 5  
te Geesteren

**Projectnummer:** 18439  
**Autorisatiedatum:** 19-7-2018  
**Status:** Definitief, versie 1.0  
**Opdrachtgever:** Oude Nijeweeme BV  
**Omschrijving:** Sloop van varkensschuur  
**Adres:** Hunzeweg 5  
**Postcode/plaats:** 7678RR Geesteren  
**Kenmerk klant:** Hunzeweg 5 Geesteren  
**Inventarisatiebedrijf:** Veltkamp Milieu bv  
Flierveldsweg 26  
7554 SP Hengelo  
SCA code: 13462/5.1  
Telefoon: 06 51269717  
Website: [www.veltkampmilieu.nl](http://www.veltkampmilieu.nl)

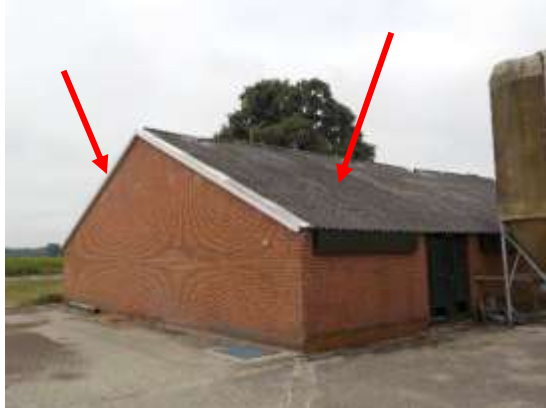
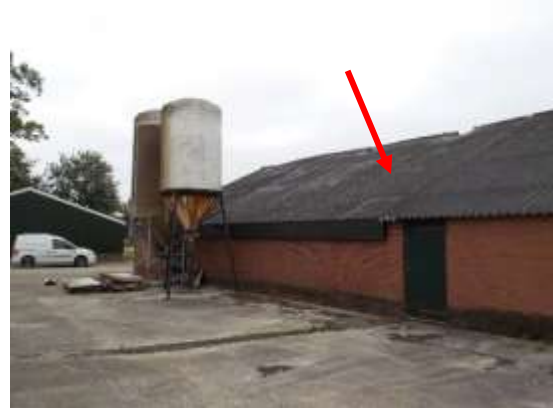
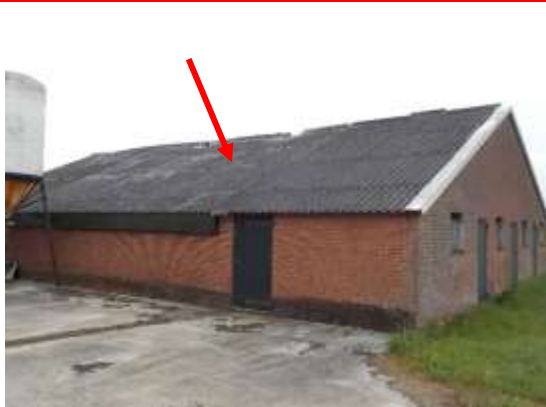
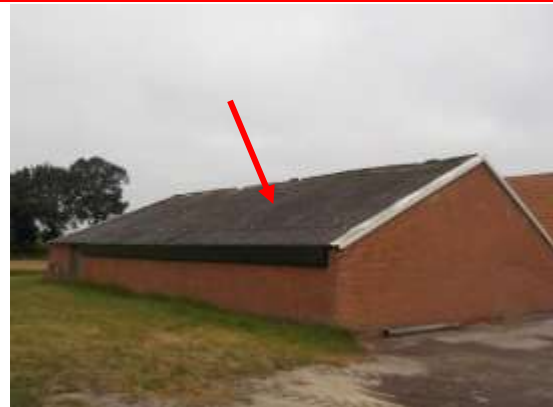
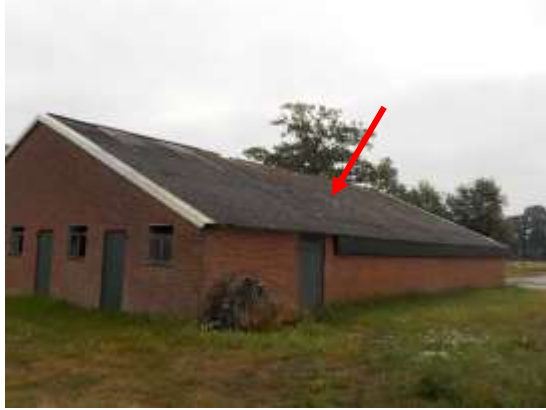
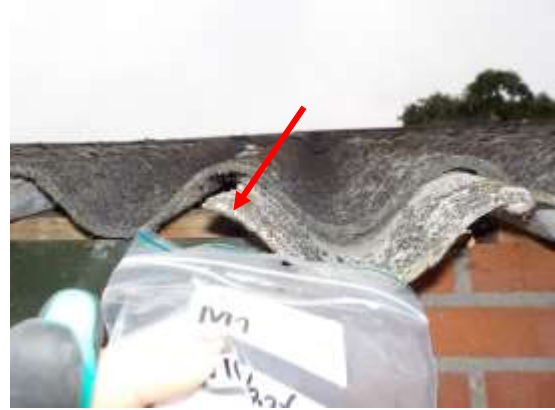
| <b>Bronnummer</b> | 1 |
| <b>Bron</b> | Golfplaten en hulpstukken |
| <b>Locatie</b> | Varkensschuur |
| <b>Analyseresultaten</b> | 10-15 % Chrysotiel (witte asbest) |
| <b>Hoeveelheid</b> | 1 x 336 m <sup>2</sup> |
| <b>Mate van verweerdheid</b> | Licht verweerd |
| <b>Mate van beschadiging</b> | Licht beschadigd |
| <b>Risicoklasse</b> | 2 |

Foto 1 | Foto voor bron Golfplaten en hulpstukken

Foto 2 | Foto voor bron Golfplaten en hulpstukken

Foto 3 | Foto voor bron Golfplaten en hulpstukken

Foto 4 | Foto voor bron Golfplaten en hulpstukken

Foto 5 | Foto voor bron Golfplaten en hulpstukken

Foto 6 | Foto voor bron Golfplaten en hulpstukken

| <b>Urgentie</b> | Saneren op kort termijn niet noodzakelijk. |

Aan de binnenzijde de pur schuim wat tegen de golfplaten zijn gespoten ook verwijderen.

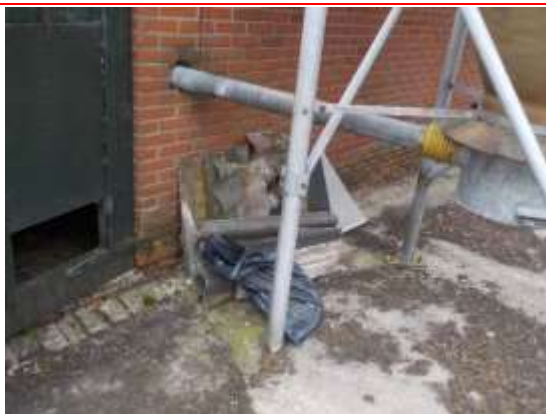
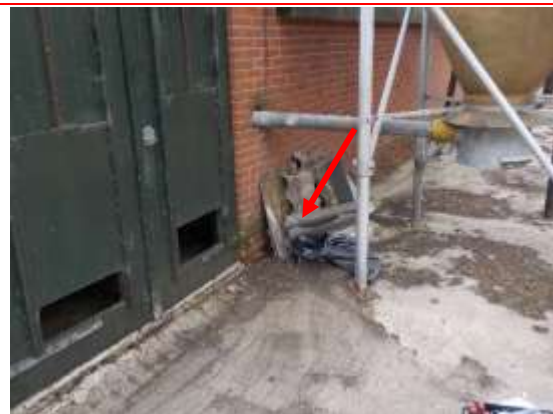
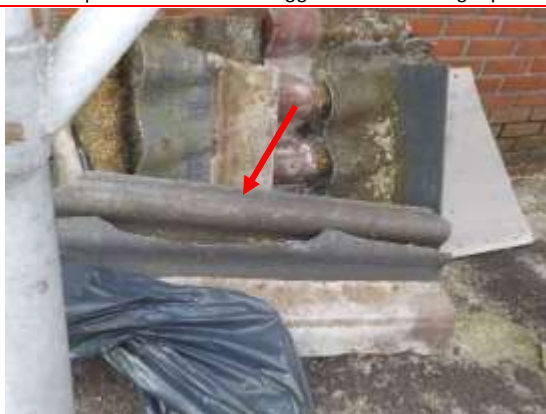
| <b>Bronnummer</b> | 2 |
| <b>Bron</b> | Losliggende restanten golfplaat |
| <b>Locatie</b> | Voor varkensschuur |
| <b>Analyseresultaten</b> | betreffen analyseresultaten van M1<br>10-15 % Chrysotiel (witte asbest) |
| <b>Hoeveelheid</b> | 1 x 3 m <sup>2</sup> |
| <b>Mate van verweerdheid</b> | Licht verweerd |
| <b>Mate van beschadiging</b> | Licht beschadigd |
| <b>Risicoklasse</b> | 1 |

Foto 7 | Foto voor bron Losliggende restanten golfplaat

Foto 8 | Foto voor bron Losliggende restanten golfplaat

Foto 9 | Foto voor bron Losliggende restanten golfplaat

| <b>Urgentie</b> | Saneren op kort termijn niet noodzakelijk. |

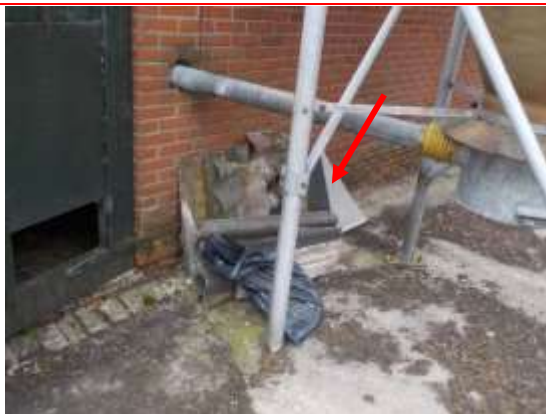
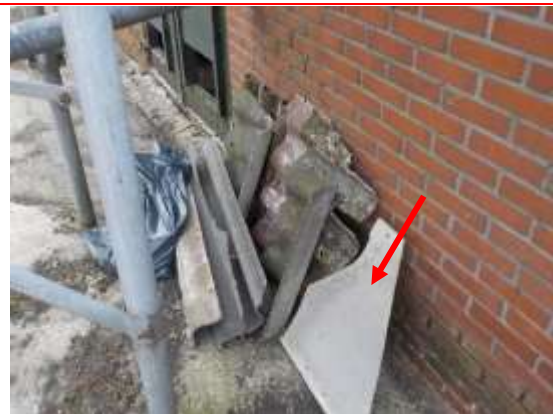
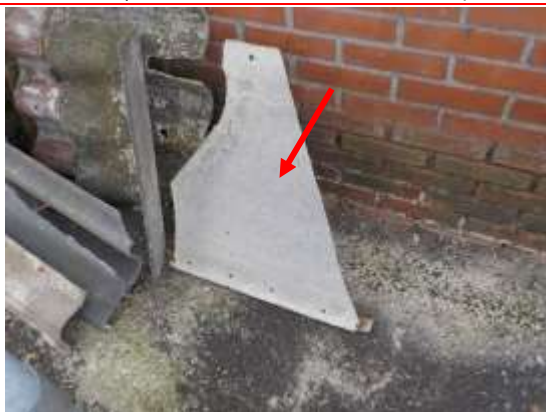
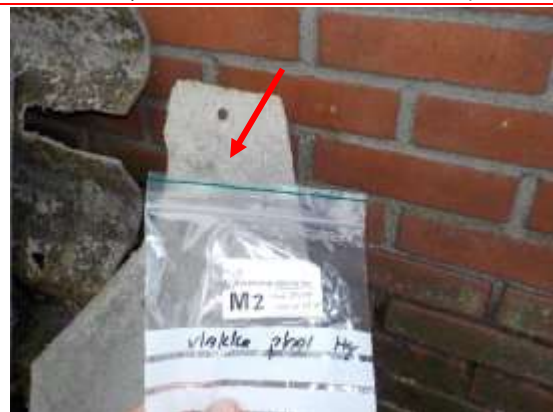
| <b>Bronnummer</b> | 3 |
| <b>Bron</b> | Losstaande vlakke plaat |
| <b>Locatie</b> | Voor varkensschuur |
| <b>Analyseresultaten</b> | 5-10 % Chrysotiel (witte asbest) |
| <b>Hoeveelheid</b> | 1 x 0,3 m <sup>2</sup> |
| <b>Mate van verweerdheid</b> | Licht verweerd |
| <b>Mate van beschadiging</b> | Licht beschadigd |
| <b>Risicoklasse</b> | 1 |

Foto 10 | Foto voor bron Losstaande vlakke plaat

Foto 11 | Foto voor bron Losstaande vlakke plaat

Foto 12 | Foto voor bron Losstaande vlakke plaat

Foto 13 | Foto voor bron Losstaande vlakke plaat

| <b>Urgentie</b> | Saneren op kort termijn niet noodzakelijk. |
