RAPPORT VERKENNEND BODEMONDERZOEK
conform NEN 5740 en NEN 5707
Witmoesdijk en Wierdenseweg - Enter

Opdrachtgever:
Ad Fontem
Hoofdstraat 43
7625 PB Zenderen

Locatie:
Witmoesdijk en Wierdenseweg
Enter

Projectcode: 15043810

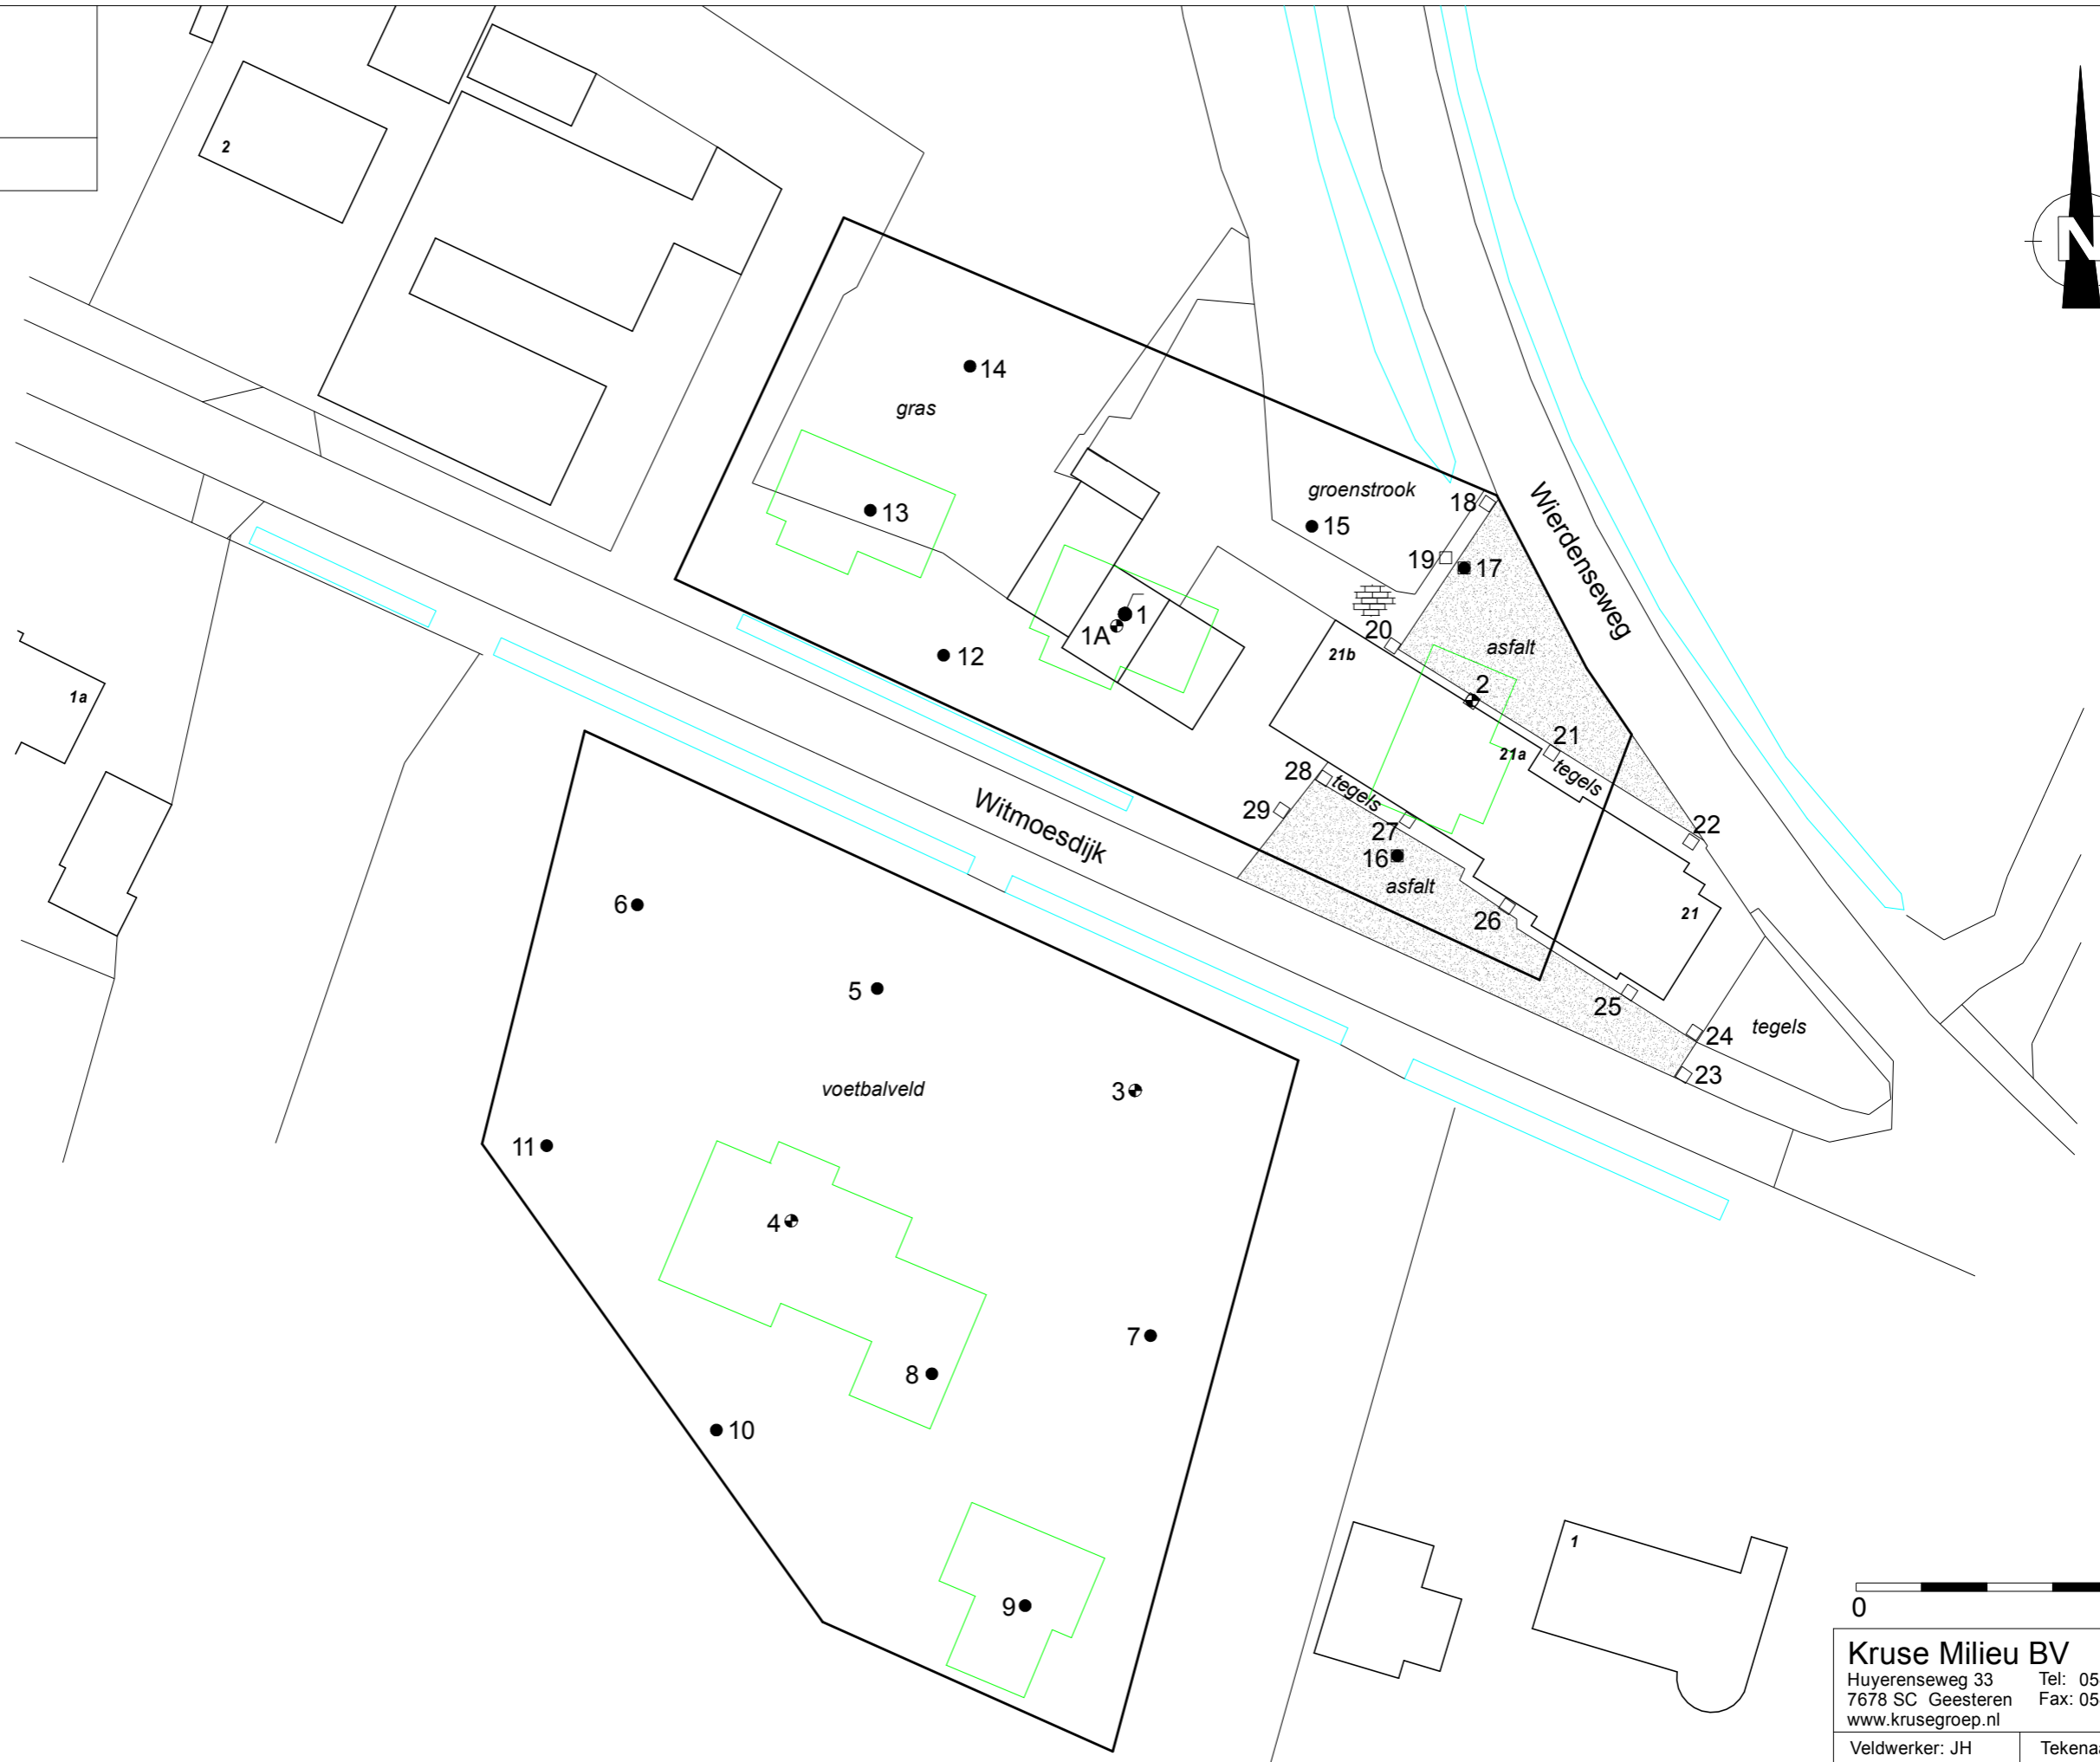
Bijlage I
Regionale ligging locatie
Situatieschets Kruse Milieu BV met boorlocaties

In bijlage I is de regionale ligging van de locatie weergegeven en is tevens een situatieschets opgenomen waarop de boorlocaties zijn weergegeven.

Op 16 oktober 2015 is één diepe boring verricht tot in de ondergrond en afgewerkt als peilbuis ten behoeve van het grondwateronderzoek. Op 22 oktober 2015 zijn in totaal 14 boringen verricht met behulp van een Edelmanboor (1A en 3 t/m 15) en er zijn 3 inspectiegaten gegraven (handmatig met een schop; inspectiegaten 2, 16 en 17). Er zijn 4 boringen doorgezet in de ondergrond tot maximaal 2 m-mv. Eén diepe boring is doorgezet in de ondergrond en afgewerkt als peilbuis ten behoeve van het grondwateronderzoek. De situering van de monsterpunten is weergegeven op de situatieschets van bijlage I.

Door de veldwerker is ten zuiden van het café, ter plekke van inspectiegaten 25, 26 en 27 asbestpulp waargenomen in de bodem. In de aanvullende inspectiegaten ten noorden van het café (en ten zuiden van de aangrenzende asfaltverharding) is zintuiglijk geen asbestverdacht materiaal aangetroffen.

Ten noordwesten van de asfaltlaag, ter plekke van inspectiegat 19 is asbestverdacht materiaal aangetroffen (pulp). In de overige aanvullende inspectiegaten ten noordwesten en ten westen van de asfaltverharding is geen asbestverdacht materiaal aangetroffen.
