**RAPPORT VERKENNEND ASBESTONDERZOEK**  
**conform 5707**  
**Dorpsstraat - Enter**

# Rapport Verkennend Asbestonderzoek conform NEN 5707 Dorpsstraat - Enter

Projectcode: 18052990

Rapportagedatum: 31 juli 2018

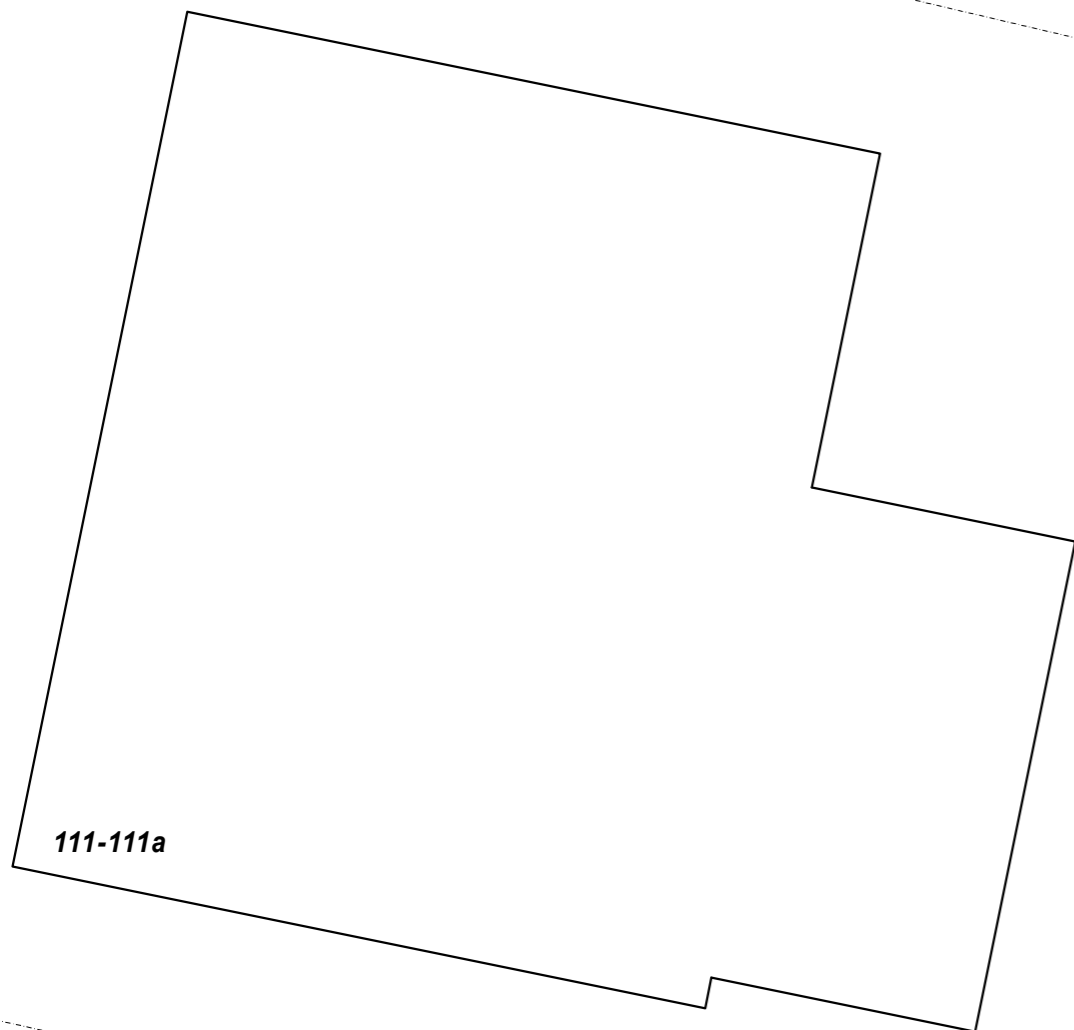
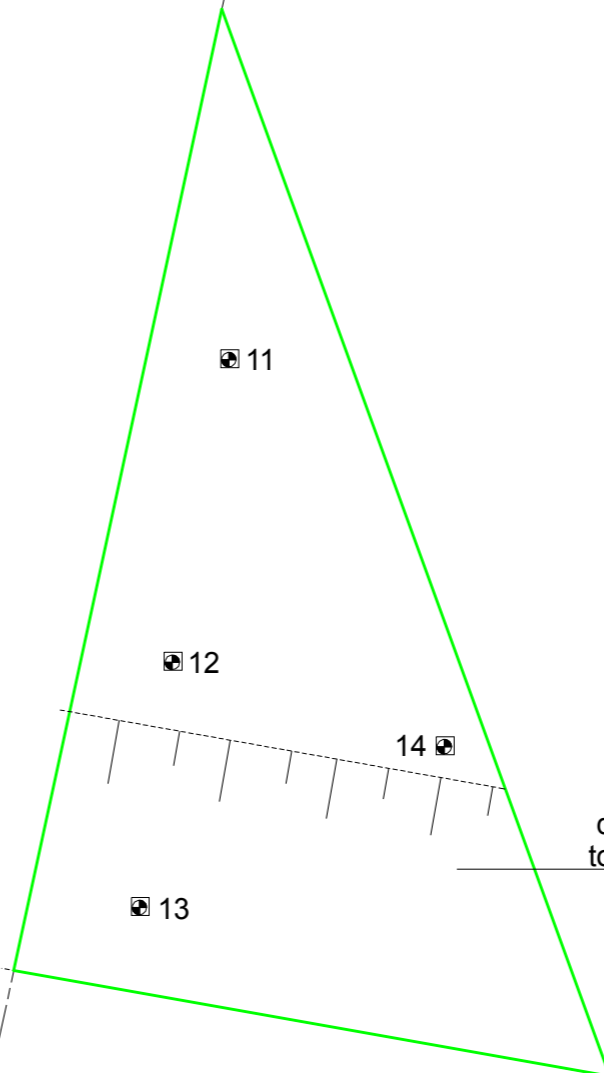
Verkennd asbestonderzoek

deels ontgraven  
tot circa 0.8 m-mv
