RAPPORT VERKENNEND BODEMONDERZOEK
conform NEN 5740
Nijverdalsestraat 79 - Wierden

Rapport Verkennend Bodemonderzoek conform NEN 5740 Nijverdalsestraat 79 - Wierden

Locatie:
Nijverdalsestraat 79
7642 AC Wierden

Projectcode: 14021310

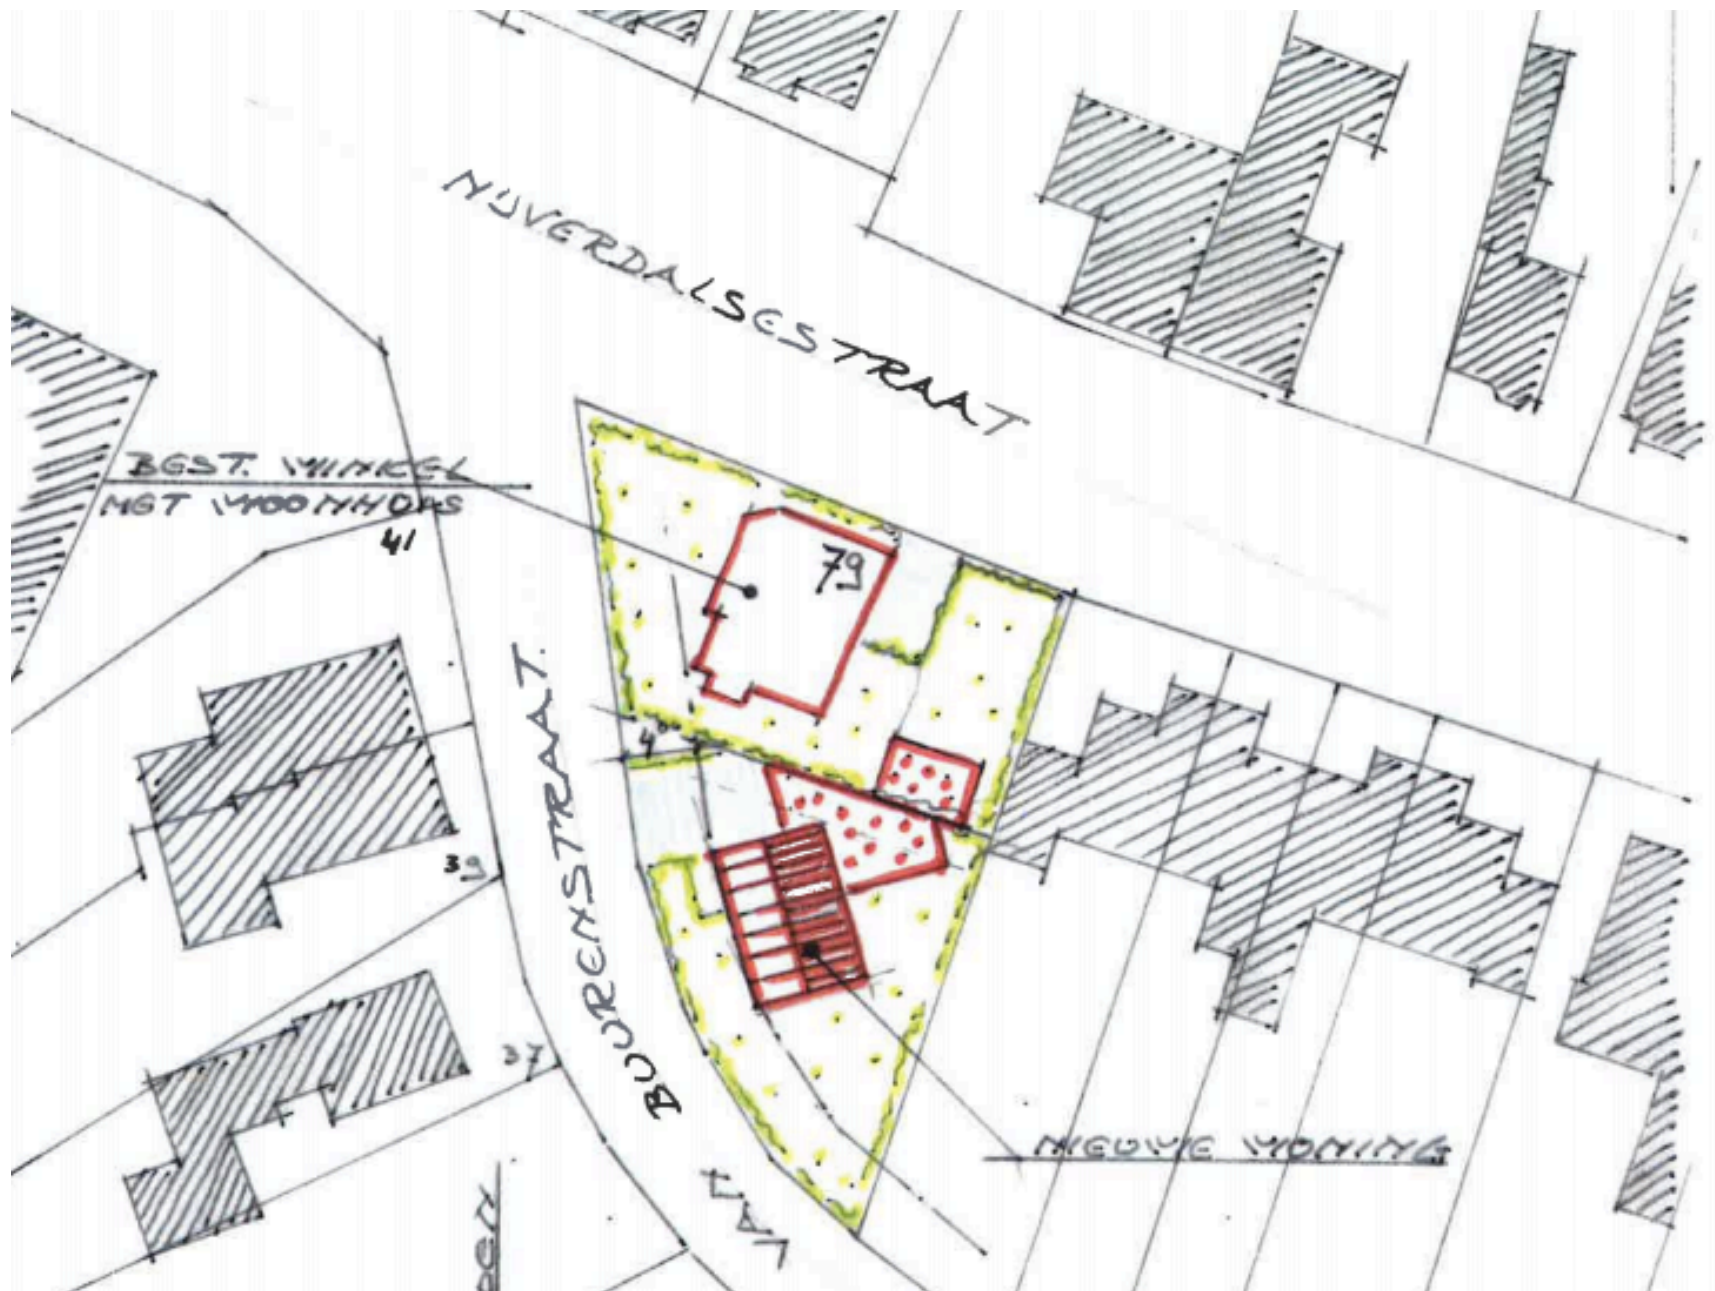
Bijlage I
Regionale ligging locatie (1:25000)
Situatieschets Kruse Milieu BV met boorlocaties (1:250)

In bijlage I is de regionale ligging van de locatie weergegeven en is tevens een situatieschets opgenomen waarop de boorlocaties staan weergegeven.

De veldwerkzaamheden zijn in mei en juni 2014 uitgevoerd door de heer J. Hartman. De veldwerker is conform BRL SIKB 2000 gecertificeerd en erkend (certificaatnummer K44441/05). Er zijn op 26 mei 2014 in totaal 6 boringen verricht met behulp van een Edelmanboor. De situering van de monsterpunten is weergegeven op de situatieschets van bijlage I.
