Herinrichtingsplan

# Blusvijvers voormalig AZC Barlo, Aalten

Rapportnummer : 1808  
Projectnummer : 3065

Datum : 23-11-2017

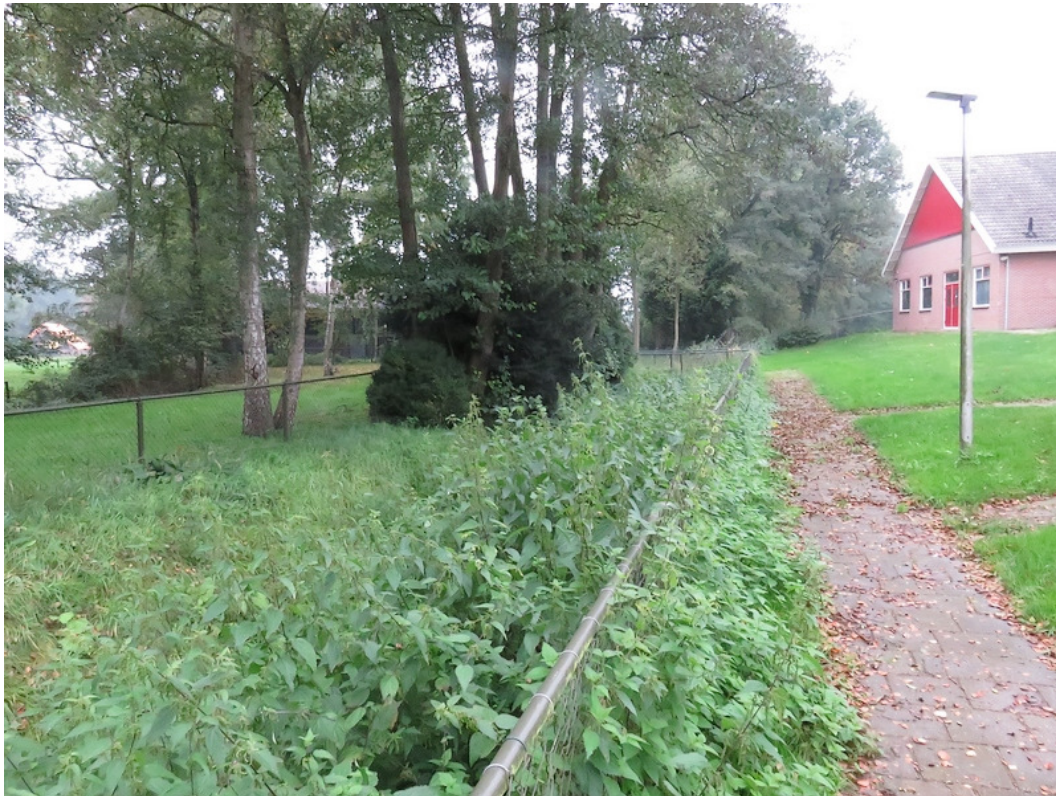
Foto 1. De begroeide afwateringssloot van de blusvijvers (links van het hek), gefotografeerd in westelijke richting.

- Het verwijderen van de conifeer langs de afwateringssloot. Zie ook foto 1, hoofdstuk 5.
- Het afzetten (op een hoogte van circa 30 cm afzagen) van circa 70% van de bomen langs de zuidzijde van de blusvijvers. Belangrijk is dat daarbij een aantal elzen blijven gehandhaafd. Deze elzen zullen door uitzaai zorgen voor spontane vestiging van elzen op de locatie na herinrichting.

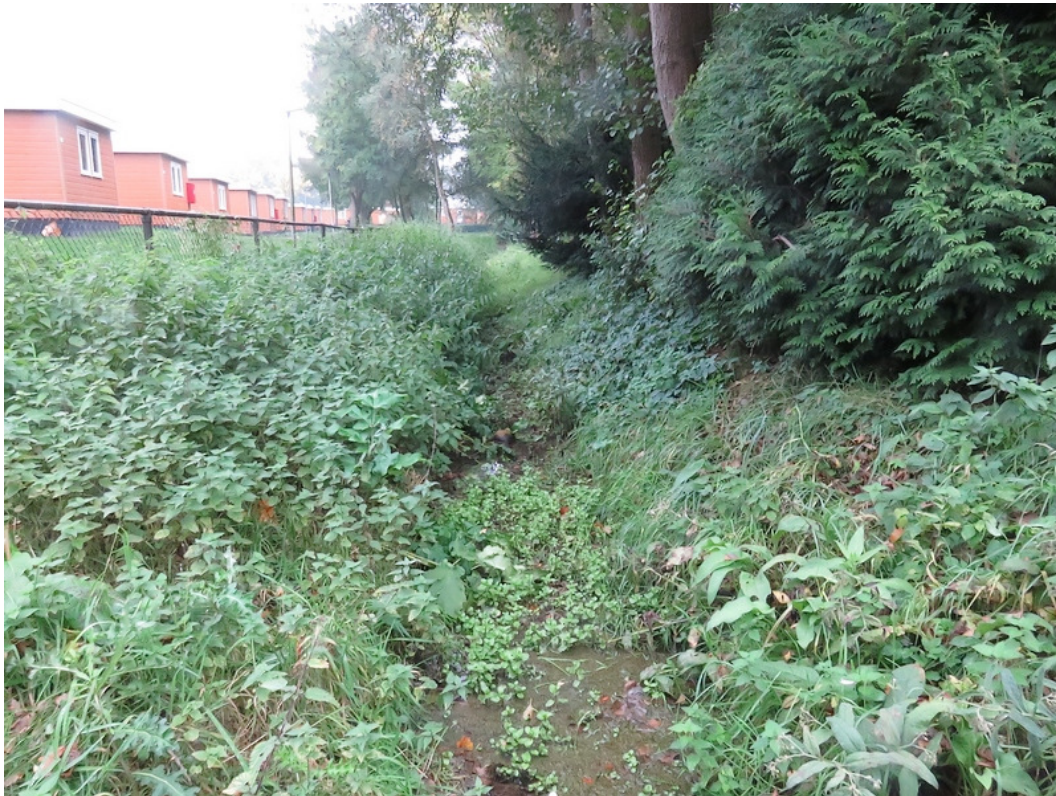
Foto 2. De afwateringssloot van de blusvijvers , gefotografeerd in oostelijke richting.

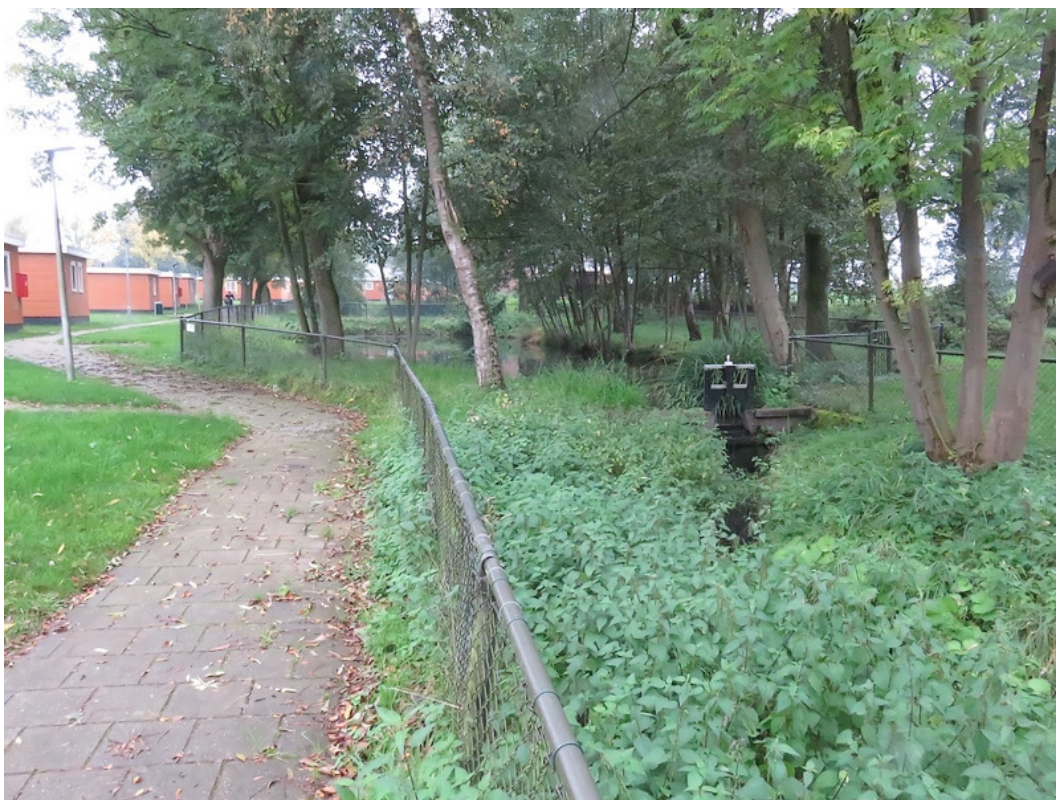
Foto 3. De aansluiting van de afwateringssloot op de blusvijvers.

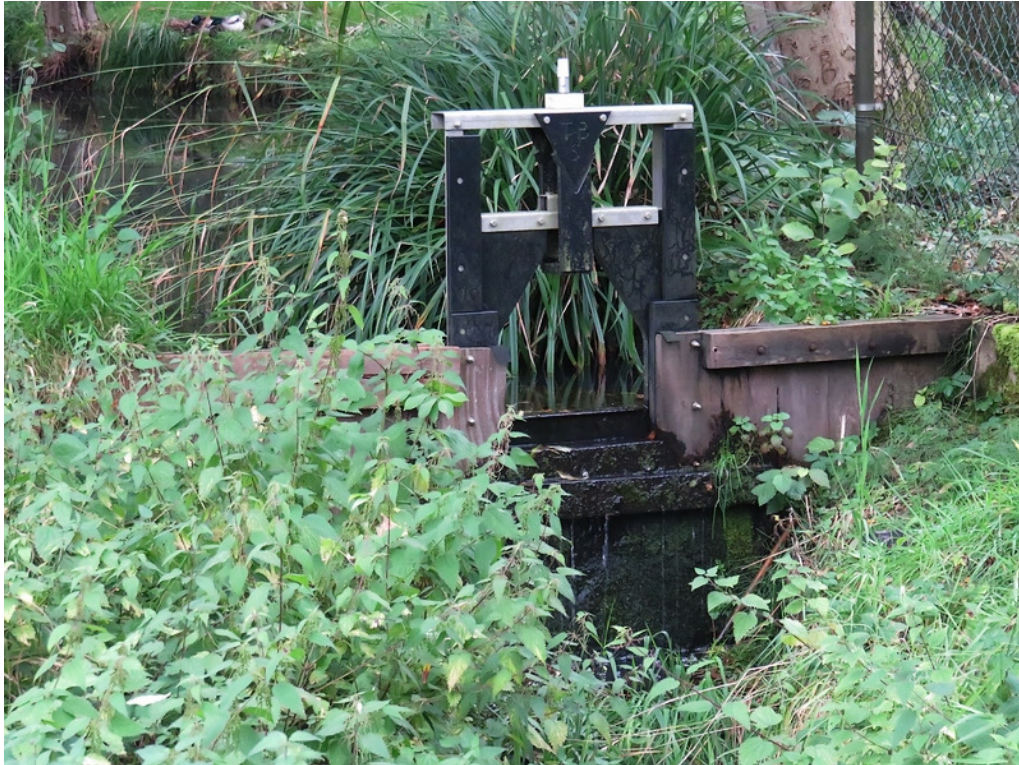
Foto 4. Het stuwte tussen de blusvijvers en de afwateringssloot. Het niveauverschil van de waterspiegel tussen beide wateren is ongeveer 50 cm.

Op de projectlocatie ontspringt in de blusvijvers een afwateringssloot. De blusvijvers zijn van deze afwateringssloot gescheiden door een stuwte. Dit stuwte zorgt ervoor dat de waterspiegel in de blusvijvers ongeveer 50 cm hoger staat dan in de afwateringssloot. Ondanks dat het voorjaar en de zomer van 2017 relatief droog waren stroomde er water over de stuw op 9 oktober 2017. Op figuur 3 is goed te zien dat direct ten zuidwesten van de blusvijvers ook het begin van een afwateringsslootje ligt. De ligging in de rand in een inham van het plateau en de watervoerendheid aan het begin van een watergang duiden op een zeer bijzondere hydrologische situatie: een bronsituatie. Op historische kaarten (zie de figuren 4 t/m 6) is te zien dat op de locatie vanaf 1850 een bosje aanwezig was. Op een gegeven moment is na 1950 het bosje gekapt en zijn de vijvers aangelegd en in gebruik genomen als eendenmesterij (med. S.H. Rendering). Bij de realisatie van het AZC kregen ze de functie van de blusvijver (zie figuur 7). Bronbosjes herbergen vaak bijzondere natuurwaarden. Deze zijn op de locatie verdwenen door de aanleg van de vijvers. Het ligt voor de hand om hier de vroegere situatie weer te herstellen.

- Het afgraven van het pad tussen de twee vijvers tot 25 cm onder het stuwniveau.
- Het verwijderen van de stuw.
- Het ophogen van de slootbodem met schoon zand tot gelijke hoogte van de opgevulde blusvijvers. Naar het westen toe zodanig opvullen dat het verval naar het westen toe over 100 meter uitgesmeerd wordt tot het bodemniveau van de sloot 100 meter westelijk van de blusvijvers. Hiervoor is naar schatting 25 m<sup>3</sup> zand nodig.

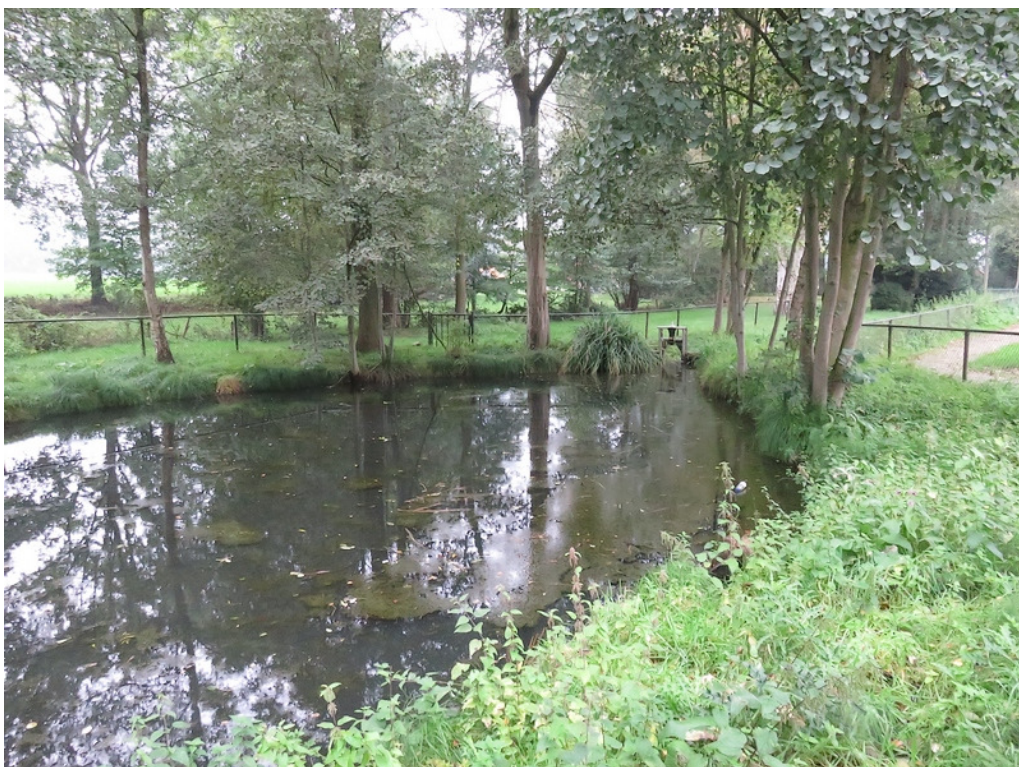
Foto 5. De westelijke blusvijver gefotografeerd in westzuidwestelijke richting.

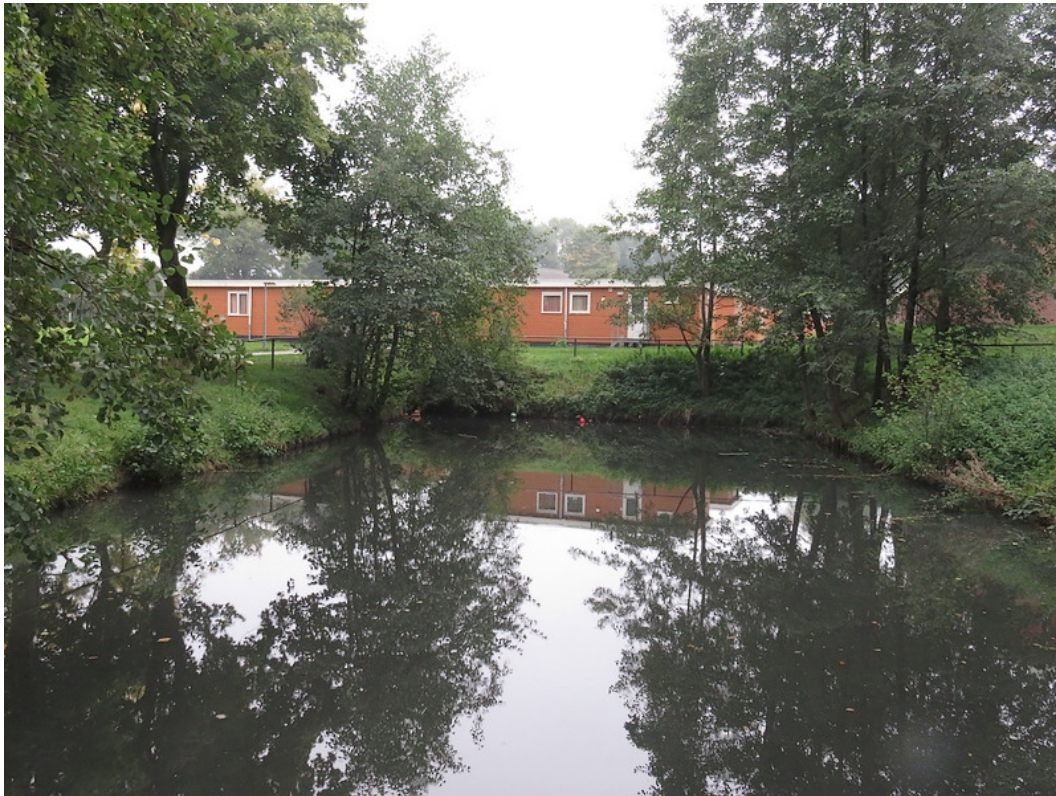
Foto 6. De oostelijke blusvijver, gefotografeerd in oostelijke richting vanaf het pad tussen de twee blusvijvers.

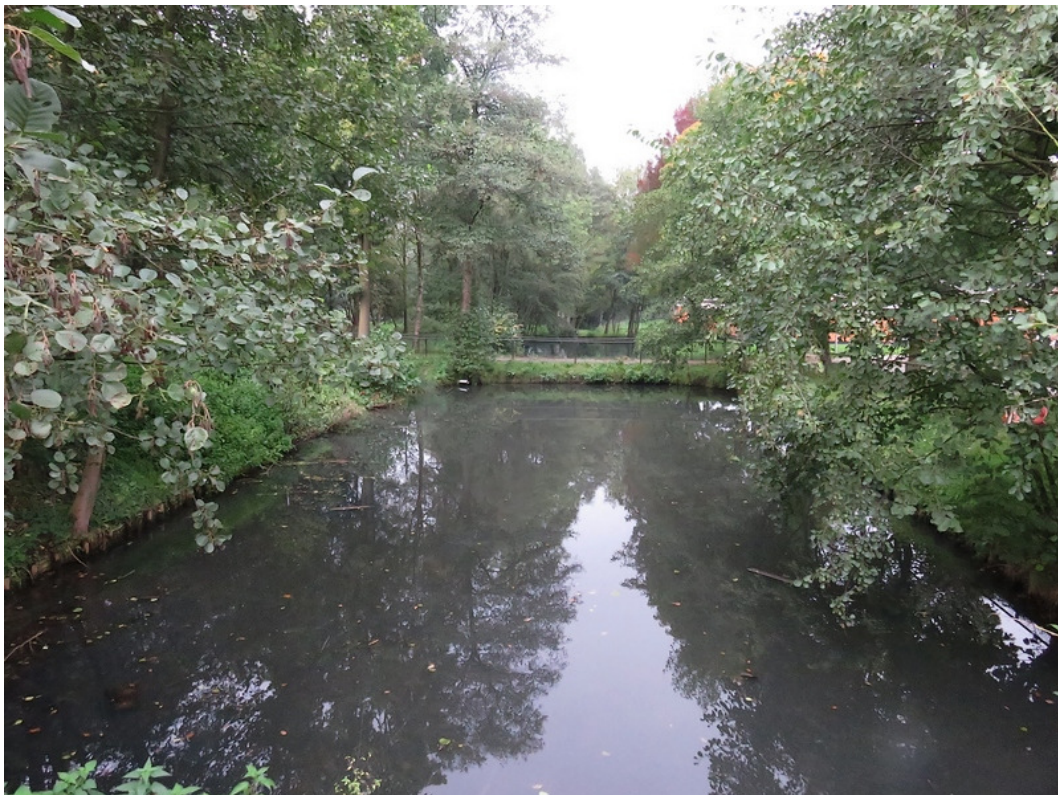
Foto 9. De oostelijke blusvijver gefotografeerd in westelijke richting.

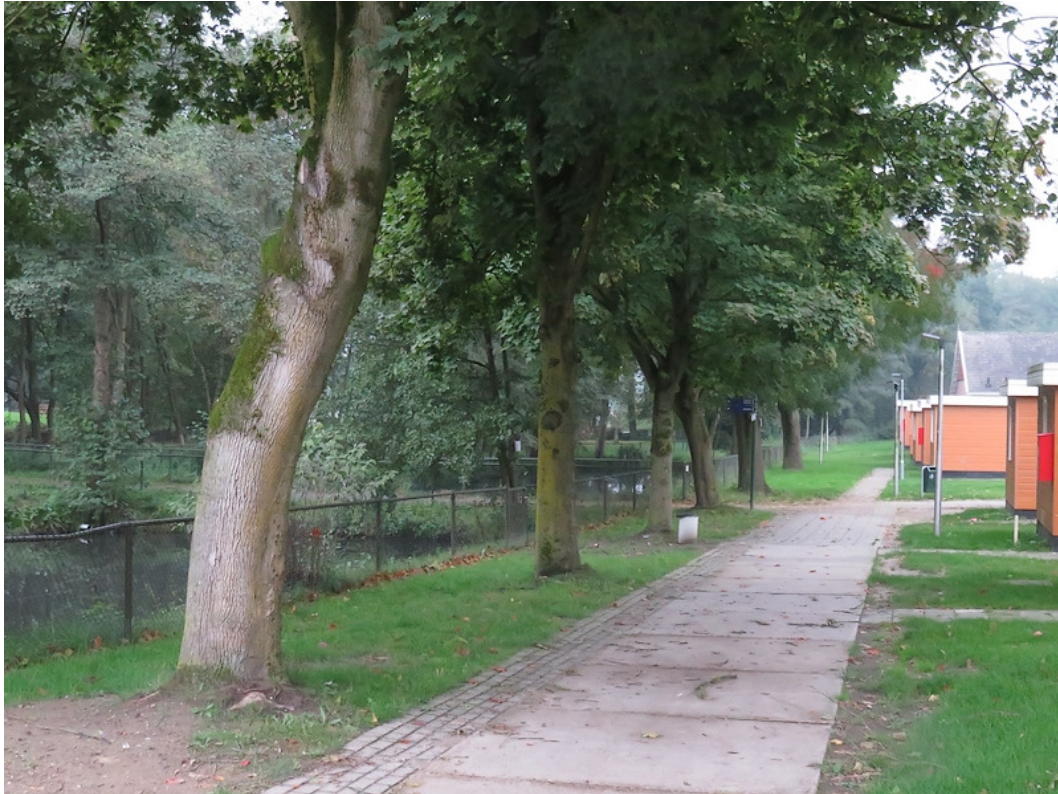
Foto 10. De bomenrij langs de noordzijde van de blusvijvers gefotografeerd in westelijke richting. De voorste vier bomen zijn esdoorns. De achterste twee zijn gewone essen.

- Het rooien van de vier esdoorns langs de noordzijde van de blusvijvers. Esdoorns komt van nature in deze omgeving niet voor. Blijven deze bomen staan dan zullen massaal zaailingen van esdoorns opslaan hetgeen de gewenste ontwikkeling ernstig belemmert.

- Het knotten van de twee gewone essen langs de noordzijde van de blusvijvers. Door de matige conditie van deze twee bomen hebben ze een verhoogde gevaarstelling (het uitbreken van takken). Door het knotten komt er bovendien meer licht op de bodem hetgeen positief is voor de gewenste ontwikkeling.
