RUIMTELIJKE EN CULTUURHISTORISCHE WAARDERING
VAN DE KARAKTERISTIEKE BEBOUWING
IN HET BESTEMMINGSPLANGEBIED

‘BUITENGEBIED NOORDOOST’, APELDOORN

**RUIMTELIJKE EN CULTUURHISTORISCHE WAARDERING
VAN DE KARAKTERISTIEKE BEBOUWING IN HET
BESTEMMINGSPLANGEBIED 'BUITENGEBIED NOORDOOST',
APELDOORN**

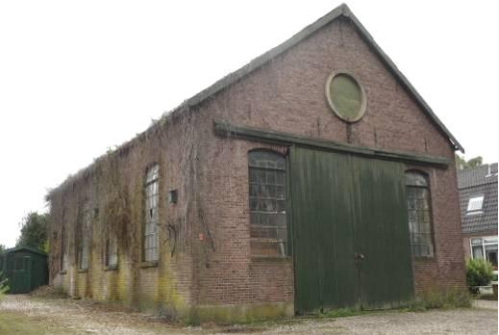
Adres en foto	Korte karakteristiek	1	2	3	4	5	W
Beemterweg 15

Vml. timmerwerkplaats uit 1921 In de buurtschap Beemte. Vrijstaand bakstenen pand van één bouwlaag op rechthoekig grondplan met zadeldak. Getoogde veelruits ijzeren vensters, houten schuifdeur en oculus in topgevel. <ol style="list-style-type: none"> 1. Van groot belang als onderdeel van de 20^{ste} eeuwse verdichting en kernvorming van de buurtschap Beemte; 2. Maakt prominent deel uit van het karakteristieke lusvormige bebouwingspatroon met open intervallen; 3. Beeldbepalende ligging aan belangrijke hoofdweg van Beemte; 4. Hoofdvorm, schuifdeuren en vensters verwijzen naar de oorspronkelijke functie: een ondersteunende activiteit voor de agrarische gemeenschap; 	++	++	+	++	++	H
Beemterweg 25

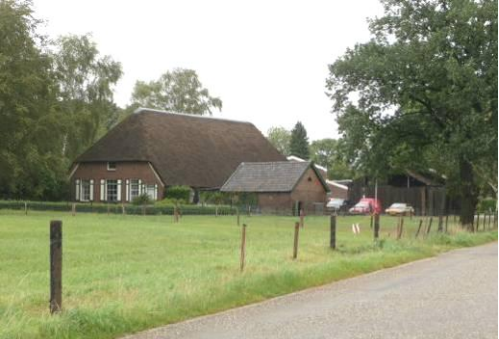
Karakteristieke hallehuisboerderij (XIX, mogelijk oudere kern) met middenlangsgedeel, rietgedekt wolfsdak en veelruits schuiframen met paneelluiken op kenmerkend onverhard erf met kleine stal en houten schuur. <ol style="list-style-type: none"> 1. Van groot belang als essentieel onderdeel van de in oorsprong agrarische buurtschap Beemte; 2. Maakt prominent deel uit van het karakteristieke lusvormige bebouwingspatroon met open intervallen rond een enk; 3. Zeer beeldbepalende ligging in de bocht van een belangrijke hoofdweg, met het bedrijfsgedeelte gericht naar de straat; 4. Van groot belang voor de herkenbaarheid van de agrarische oorsprong van Beemte; 5. Gave en oude hoofdvorm, gevelindeling, materiaalgebruik en details. 	++	++	++	++	++	H

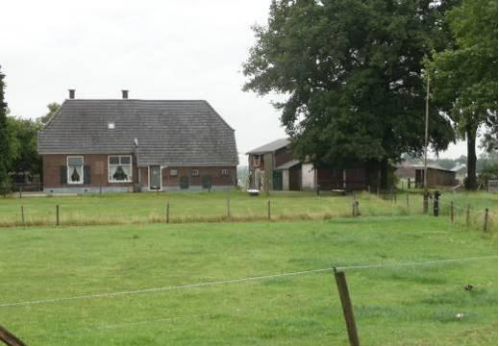
Adres en foto	Korte karakteristiek	1	2	3	4	5	W
Beemterweg 26

Karakteristiek boerderijtje (XXa) met pannen wolfsdak, schuiframen, luiken en bovenlichten op kenmerkend erf met diverse bijgebouwen en markante bomen. <ol style="list-style-type: none"> 1. Van groot belang als essentieel onderdeel van de in oorsprong agrarische buurtschap Beemte; 2. Maakt prominent deel uit van het karakteristieke lusvormige bebouwingspatroon met open intervallen rond een enk; 3. Beeldbepalende ligging aan de buitenbocht van een belangrijke hoofdweg, met de langsgevel gericht naar de straat; 4. Van groot belang voor de herkenbaarheid van de agrarische oorsprong van Beemte; 5. Gave hoofdvorm, gevelindeling en materiaalgebruik. 	++	++	+	++	++	H
Beemterweg 34

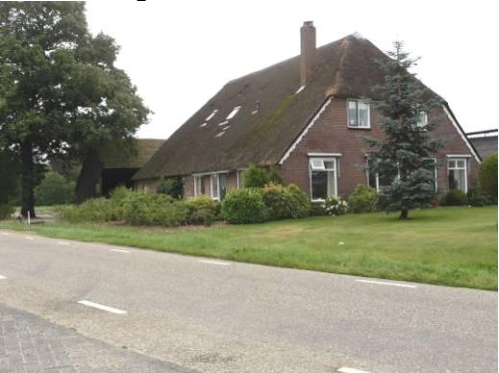
Karakteristieke hallehuisboerderij (XIXB) met middenlangsdeel, rietgedekt wolfsdak en gewijzigde deuren en ramen. De korte gevel aan de westzijde en een gedeelte van de noordgevel zijn in de jaren zestig vervangen. Markante bomen aan straatzijde. <ol style="list-style-type: none"> 1. Van groot belang als onderdeel van een reeks verspreide boerenerven langs de Beemterweg ten oosten van Beemte (langgerekte zandruggen); 2. Niet van toepassing; 3. Zeer beeldbepalende ligging in de bocht en evenwijdig aan een belangrijke uitvalsweg (kopgevel in zichtlijn vanuit Beemte); 4. Van groot belang voor de herkenbaarheid van de historisch gelaagde ontwikkeling van het agrarische gebied; 5. Gave hoofdvorm en gevelindeling, gewijzigde gevelelementen zoals deuren en ramen. 	++	0	++	++	+	H

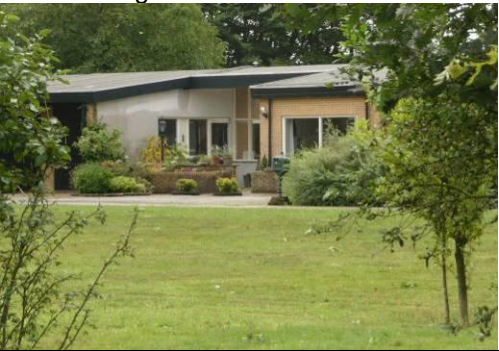
Beemterweg 36

Vml. kwekerij met woonhuis uit 1965 naar ontwerp in modernistische wederopbouwarchitectuur van architect P.J. Coppen. Laag bungalowtype met flauw hellende lessenaarsdaken en gevels van gele baksteen. <ol style="list-style-type: none"> 1. Van enig belang als functionele verbijzondering binnen het gebied; 2. Niet van toepassing; 3. Niet van toepassing; 4. Niet van toepassing. 5. Bijzonder bouwtype, tamelijk gaaf qua hoofdvorm, gevelindeling en materiaalgebruik. 	+	0	0	0	++	N

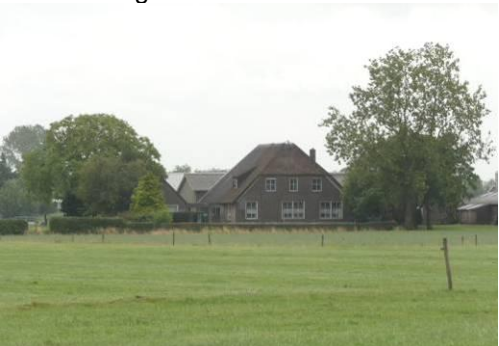
Adres en foto	Korte karakteristiek	1	2	3	4	5	W
Beemterweg 38

Hallehuisboerderij (XIXd) met middenlangsdeel, deels rietgedekt wolfsdak en vier- en zesruits ramen. Markante bomen op gemoderniseerd erf. <ol style="list-style-type: none"> 1. Van enig belang als onderdeel van een reeks verspreide boerenerven langs de Beemterweg ten oosten van Beemte (langgerekte zandruggen); 2. Niet van toepassing; 3. Beeldbepalende ligging terzijde van een belangrijke uitvalsweg, met de kopgevel duidelijk in het zicht; 4. Van enig belang voor de herkenbaarheid van de historisch gelaagde ontwikkeling van het agrarische gebied; 5. Gave hoofdvorm en gevelindeling, wijzigingen in materiaalgebruik en dakkapel. 	+	0	+	+	+	P
Beemterweg 50

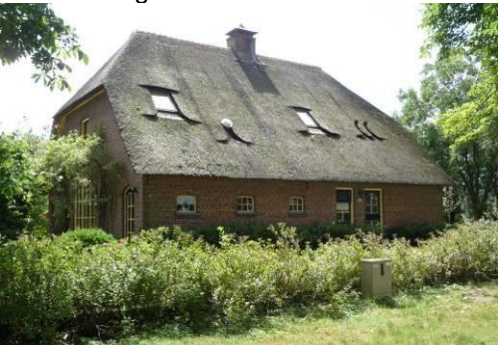
Woonboerderij van hallehuistype (XIXd) met middenlangsdeel, rietgedekt wolfsdak en zesruits ramen met luiken. <ol style="list-style-type: none"> 1. Van belang als onderdeel van een reeks verspreide boerenerven langs de Beemterweg ten oosten van Beemte (langgerekte zandruggen); 2. Niet van toepassing; 3. Niet van toepassing; 4. Van belang voor de herkenbaarheid van de historisch gelaagde ontwikkeling van het agrarische gebied; 5. Gave hoofdvorm en gevelindeling, diverse wijzigingen in gevelelementen, dakramen en schoorsteen. 	++	0	0	+	+	P

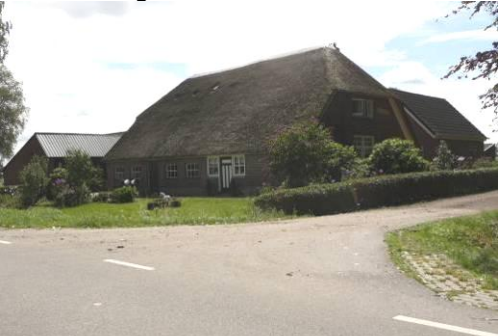
Karakteristieke hallehuisboerderij (XXa) met middenlangsdeel, rietgedekt wolfsdak en samengestelde ramen met paneelluiken op gemoderniseerd erf. <ol style="list-style-type: none"> 1. Van groot belang als onderdeel van een reeks verspreide boerenerven langs de Beemterweg ten oosten van Beemte (langgerekte zandruggen); 2. Niet van toepassing. 3. Zeer beeldbepalende ligging evenwijdig aan een belangrijke uitvalsweg, op de hoek van een onverharde veldweg; 4. Van groot belang voor de herkenbaarheid van de historisch gelaagde ontwikkeling van het agrarische gebied; 5. Gave hoofdvorm, gevelindeling, materiaalgebruik en detaillering. 	++	0	++	++	++	H

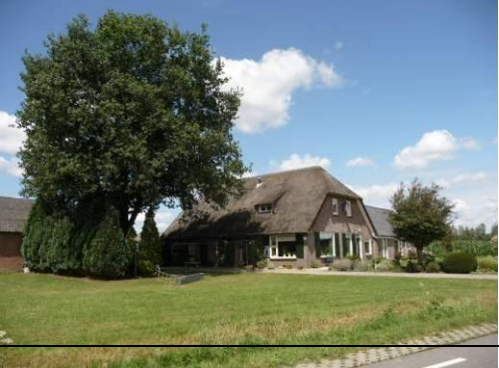
Beemterweg 91;93

Woonboerderij van hallehuistype (1780, diverse latere wijzigingen en forse uitbouw), met rietgedekt wolfsdak op gemoderniseerd erf met markante boom. <ol style="list-style-type: none"> 1. Van enig belang als onderdeel van een reeks verspreide boerenerven langs de Beemterweg ten oosten van Beemte (langgerekte zandruggen); 2. Niet van toepassing; 3. Beeldbepalende ligging langs de Beemterweg; 4. Van enig belang voor de herkenbaarheid van de historisch gelaagde ontwikkeling van het agrarische gebied; 5. Sterk gewijzigde hoofdvorm door moderne uitbouw, gevelindeling redelijk intact. 	+	0	+	+	-	P

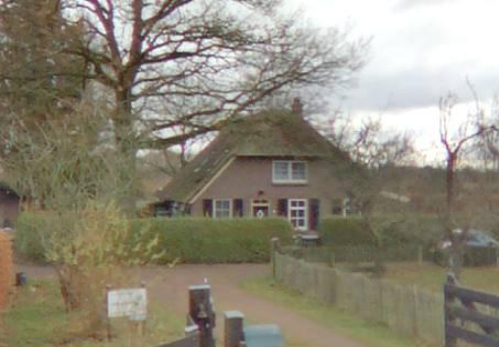
Adres en foto	Korte karakteristiek	1	2	3	4	5	W
Bellertstraat 32

Karakteristieke halhuisboerderij (XIX) met middenlangsdeel en rietgedekt wolfsdak op omhaagd erf met markante boom. 1. Van groot belang als onderdeel van een reeks verspreide, merendeels agrarische bebouwing langs het kanaal; 2. Karakteristieke ligging aan, en oriëntatie op het kanaal (deel van het kanaalensemble); 3. Beeldbepalende ligging tussen verhoogde weg en markante boom; 4. Van belang voor de herkenbaarheid van de historisch gelaagde ontwikkeling van de kanaalzone; 5. Gave hoofdvorm en gevelindeling, wijzigingen in de gevelelementen.	++	++	+	+	++	H
Broeklanderweg 1

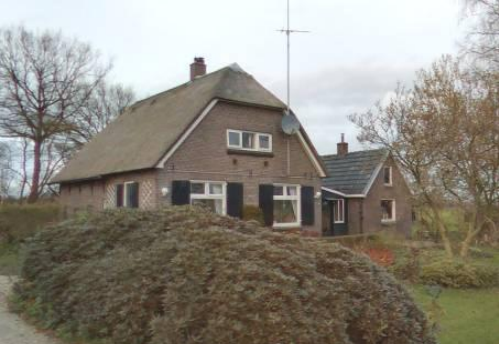
Karakteristieke kleine boerderij (XXa) met rietgedekt wolfsdak op gemoderniseerd erf met flankerend bijgebouw. 1. Van groot belang als onderdeel van een reeks verspreide, merendeels agrarische bebouwing langs het kanaal; 2. Karakteristieke ligging aan het kanaal (deel van het kanaalensemble); 3. Beeldbepalende ligging op enige afstand van de verhoogde weg; 4. Van belang voor de herkenbaarheid van de historisch gelaagde ontwikkeling van de kanaalzone; 5. Gave hoofdvorm en gevelindeling, detaillering ten dele gewijzigd.	++	+	++	+	+	H

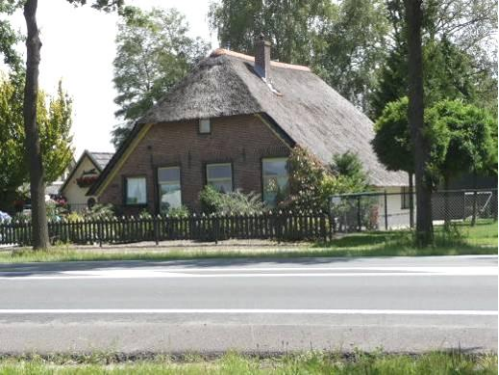
Adres en foto	Korte karakteristiek	1	2	3	4	5	W
Deventerstraat 624

Karakteristieke woonboerderij van het hallehuistype (XIX) met middenlangsdeel en rietgedekt wolfsdak, met bakhuisje aan drukke doorgaande route nabij snelweg. <ol style="list-style-type: none"> 1. Van groot belang als onderdeel van een reeks verspreide boerenerven langs de Deventerstraat in het oude buurtschap Slijkhuis; 2. Niet van toepassing; 3. Beeldbepalende ligging met de voorgevel aan de doorgaande weg vlakbij kruising; erf markeert begin agrarisch buitengebied direct ten oosten van snelweg; 4. Van belang voor de herkenbaarheid van de historisch gelaagde ontwikkeling van het agrarische gebied; 5. Gave hoofdvorm en gevelindeling, deels vernieuwde gevels met gewijzigde invullingen. 	++	0	++	+	+	H
Drostendijk 37

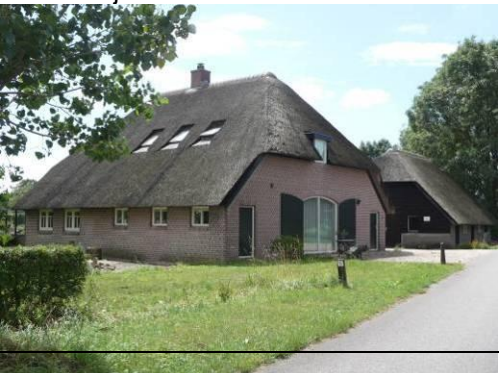
Karakteristieke woonboerderij van het hallehuistype (XIX) met middenlangsdeel, rietgedekt wolfsdak, vernieuwd metselwerk, invullingen en dakramen, tevens bakhuis en rietgedekte schuur, gelegen op gemoderniseerd erf met boom. <ol style="list-style-type: none"> 1. Van groot belang als onderdeel van een reeks verspreide boerenerven langs de Drostendijk; 2. Onderdeel van een karakteristiek ensemble met nr. 49; 3. Zeer beeldbepalende ligging met de achtergevel naar kruising van wegen, door het bochtige verloop van de Drostendijk is ook de voorgevel in het zicht; 4. Van belang voor de herkenbaarheid van de historisch gelaagde ontwikkeling van het agrarische gebied; 5. Gave hoofdvorm en gevelindeling, gewijzigde invullingen. 	++	++	++	+	+	H

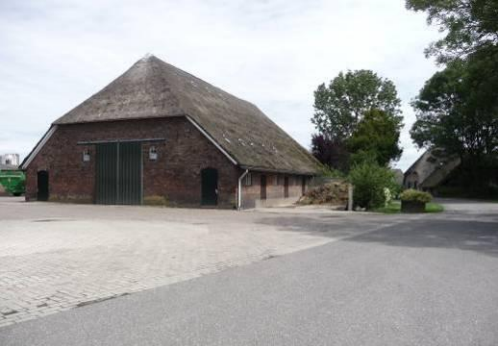
Adres en foto	Korte karakteristiek	1	2	3	4	5	W
Drostendijk 49

Karakteristieke hallehuisboerderij (XIX) met middenlangsdeel en rietgedekt wolfsdak op versteend erf temidden van moderne bebouwing. <ol style="list-style-type: none"> 1. Van groot belang als onderdeel van een reeks verspreide boerenerven langs de Drostendijk; 2. Zeer karakteristieke ligging nabij een vorkvormige kruising van wegen en als onderdeel van een karakteristiek ensemble met nr. 37; 3. Beeldbepalende ligging evenwijdig aan de weg, door de omringende nieuwbouw enigszins verscholen; 4. Van belang voor de herkenbaarheid van de historisch gelaagde ontwikkeling van het agrarische gebied; 5. Gave hoofdvorm, gevelindeling, materiaalgebruik en detaillering. 	++	++	+	+	++	H
Drostendijk 64

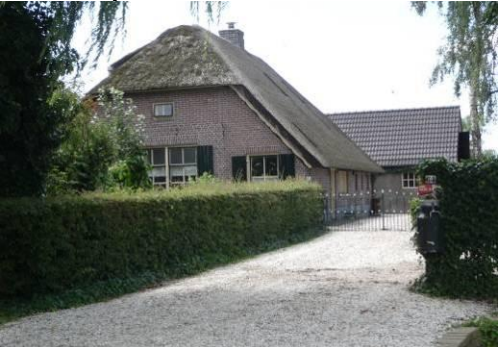
Woonboerderij van het hallehuistype (XIX) met middenlangsdeel, rietgedekt wolfsdak, gesneden windveren, vier- en zesruits vensters met nieuwe dakramen en –kapellen gelegen op gemoderniseerd erf met bijgebouw en atypische bomen aan de straatzijde. <ol style="list-style-type: none"> 1. Van belang als onderdeel van een reeks verspreide boerenerven langs de Drostendijk; 2. Niet van toepassing; 3. Niet van toepassing; 4. Van belang voor de herkenbaarheid van de historisch gelaagde ontwikkeling van het agrarisch gebied; 5. Gave hoofdvorm, gevelindeling en materialisatie, enkele gewijzigde onderdelen. 	+	0	0	+	+	P

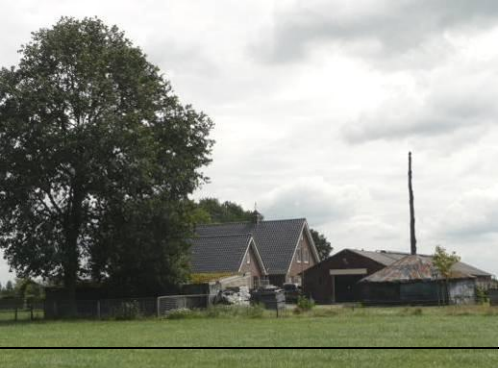
De Gaete bij 8

Eenroedige hooiberg (XIX) met metalen golfplaten tentdak op gemoderniseerd erf met markante boom. <ol style="list-style-type: none"> 1. Van groot belang als solitair onderdeel van een reeks verspreide boerenerven langs De Gaete; 2. Niet van toepassing; 3. Van bijzondere betekenis vanwege de beeldbepalende ligging aan de rand van het boeren erf temidden van een open weidelandschap; 4. Van belang voor de herkenbaarheid van de historisch gelaagde ontwikkeling van het agrarische gebied; 5. Bouwtype dat ondertussen zeer zeldzaam is geworden, gave hoofdvorm en gewijzigde materialisatie afdekking. 	++	0	+	+	++	H

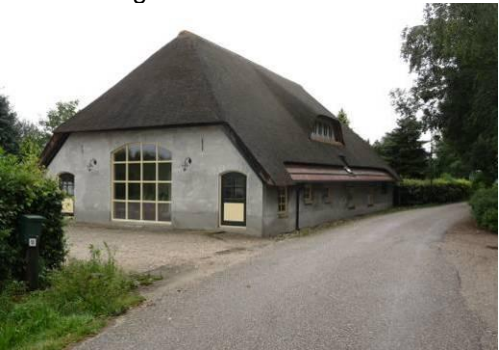
Adres en foto	Korte karakteristiek	1	2	3	4	5	W
Holhorstweg 10

Karakteristieke woonboerderij van het hallehuistype (XIX) met middenlangsdeel, rietgedekt wolfsdak, gecementeerde gevels, vernieuwde invullingen en dakkapel, gelegen op gemoderniseerd erf. <ol style="list-style-type: none"> 1. Van groot belang als onderdeel van een reeks verspreide boerenerven langs de lus Holhorstweg – Vellertweg (zandrug); 2. Niet van toepassing; 3. Zeer beeldbepalende ligging evenwijdig aan en dicht aan een flauwe bocht in de Holhorstweg, met achtergevel duidelijk in het zicht; 4. Van belang voor de herkenbaarheid van de historisch gelaagde ontwikkeling van het agrarische gebied; 5. Gave hoofdvorm en gevelindeling, gewijzigde invullingen. 	++	0	++	+	+	H
Holhorstweg 13

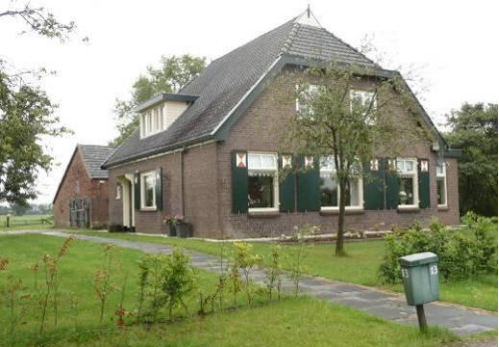
Woonhuis met boerderijachtige verschijningsvorm (XXa) gelegen op een gemoderniseerd erf met bijgebouw en enkele karakteristieke bomen. <ol style="list-style-type: none"> 1. Van belang als onderdeel van een reeks verspreide boerenerven langs de lus Holhorstweg – Vellertweg (zandrug); 2. Niet van toepassing; 3. Het pand is duidelijk zichtbaar vanaf de weg; 4. Van belang voor de herkenbaarheid van de historisch gelaagde ontwikkeling van het agrarische gebied; 5. Redelijk gave hoofdvorm, gevelindeling, materiaalgebruik en detaillering. 	+	0	+	+	+	P

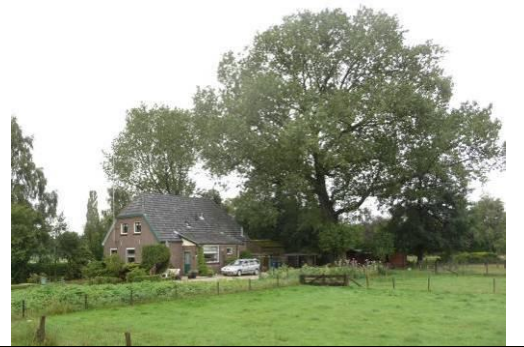
Adres en foto	Korte karakteristiek	1	2	3	4	5	W
<p data-bbox="181 201 405 233">Kanaal Noord 420</p>

<p data-bbox="703 201 1682 264">Woonhuis met boerderijachtige verschijningsvorm (XXa) gelegen op een groen erf met markante boom.</p> <ol data-bbox="703 264 1682 580" style="list-style-type: none"> 1. Van groot belang als onderdeel van een reeks verspreide, merendeels agrarische bebouwing langs het kanaal; 2. Karakteristieke ligging aan, en oriëntatie op het kanaal (deel van het kanaalensemble); 3. Beeldbepalende ligging tussen verhoogde weg en markante boom; 4. Van belang voor de herkenbaarheid van de historisch gelaagde ontwikkeling van de kanaalzone; 5. Gave hoofdvorm, detaillering gewijzigd. 	++	+	+	+	+	P
<p data-bbox="181 580 405 612">Kanaal Noord 430</p>

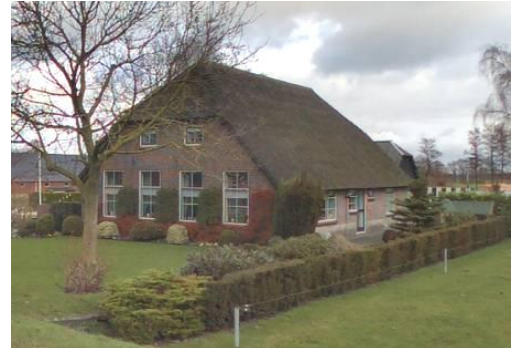
<p data-bbox="703 580 1682 644">Karakteristieke woonboerderij van het hallehuistype (XIX) met middenlangsdeel en rietgedekt wolfsdak op gemoderniseerd erf.</p> <ol data-bbox="703 644 1682 960" style="list-style-type: none"> 1. Van groot belang als onderdeel van een reeks verspreide, merendeels agrarische bebouwing langs het kanaal; 2. Karakteristieke ligging aan, en oriëntatie op het kanaal (deel van het kanaalensemble); 3. Beeldbepalende ligging terzijde van de verhoogde weg; 4. Van belang voor de herkenbaarheid van de historisch gelaagde ontwikkeling van de kanaalzone; 5. Gave hoofdvorm en wijzigingen in gevelindeling en detaillering. 	++	+	++	+	+	H

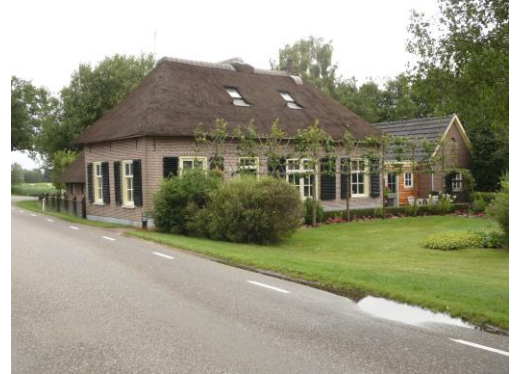
<p data-bbox="181 960 456 992">Kanaal Noord 454;456</p>

<p data-bbox="703 960 1682 1056">Karakteristieke woonboerderij op T-vormig grondplan van het hallehuistype (XIX) met zesruits schuiframen, louvreliuken, rietgedekte daken en met schuur op gemoderniseerd erf.</p> <ol data-bbox="703 1056 1682 1367" style="list-style-type: none"> 1. Van groot belang als onderdeel van een reeks verspreide, merendeels agrarische bebouwing langs het kanaal; 2. Zeer karakteristieke ligging aan het kanaal (deel van het kanaalensemble) en beeldondersteunend aan het gemeentelijk monument Kanaal Noord 450; 3. Beeldbepalende ligging terzijde van de weg; 4. Van belang voor de herkenbaarheid van de historisch gelaagde ontwikkeling van de kanaalzone en agrarische oorsprong van Beemte; 5. Gave hoofdvorm en materialisering, met enkele wijzigingen in gevelindeling en detaillering. 	++	++	++	+	+	K

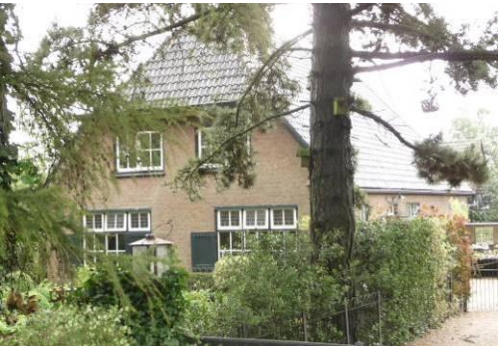
Adres en foto	Korte karakteristiek	1	2	3	4	5	W
Kanaal Noord 466

Woonhuis met boerderijachtige verschijningsvorm (interbellum-periode) gelegen op een groen erf met bijgebouw achter markante bomen. 1. Van groot belang als onderdeel van een reeks verspreide, merendeels agrarische bebouwing langs het kanaal; 2. Karakteristieke ligging aan, en oriëntatie op het kanaal (deel van het kanaalensemble); 3. Enigszins verscholen ligging achter a-typische bomen; 4. Van belang voor de herkenbaarheid van de historisch gelaagde ontwikkeling van de kanaalzone; 5. Redelijk gave hoofdvorm, gevelindeling, materiaalgebruik en detaillering.	++	+	0	+	+	P
De Kar bij 2

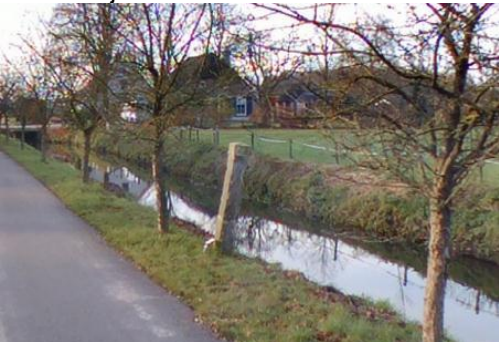
Stenen grenspaal nummer 11 van Hoge Heerlijkheid Het Loo. 1. Niet van toepassing; 2. Niet van toepassing; 3. Niet van toepassing; 4. Klein maar markant object ter markering van de gemeentegrens; 5. Gaaf bewaard gebleven grenspaal van hoge ouderdom.	0	0	0	+	++	N

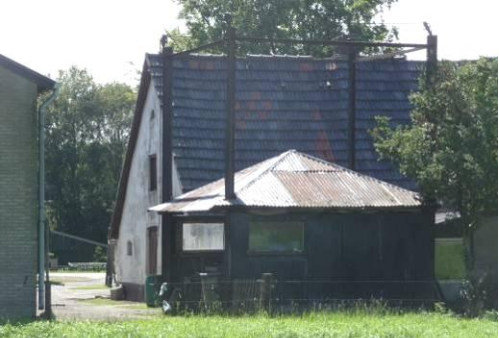
Adres en foto	Korte karakteristiek	1	2	3	4	5	W
Klaverweg 5

Vierroedige metalen hooiberg met dito zadeldak (XXc), thans berging op gemoderniseerd erf. 1. Van belang als onderdeel van een reeks verspreide boerenerven langs de Wikkeweg, nabij de kruising met de Klaverweg en de Deventerstraat; 2. Beeldondersteunend in agrarisch landschap met o.a. oude boerderij Wikkeweg 9; 3. Niet van toepassing; 4. Van belang voor de herkenbaarheid van de historisch gelaagde ontwikkeling van het agrarische gebied; 5. Gave hoofdvorm, mechaniek en materiaalgebruik.	+	+	0	+	+	P
Kraaienjagersweg 20

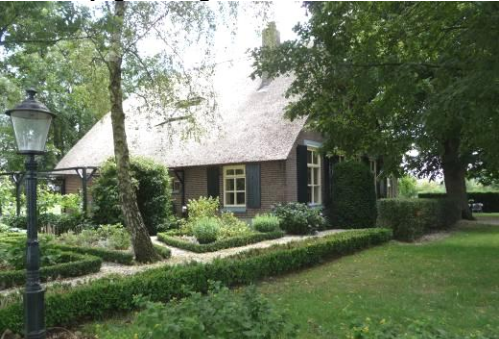
Karakteristieke kleine woonboerderij van het hallehuistype (ca. 1900) met middenlangsdeel, rietgedekt wolfsdak, zesruits ramen met luiken gelegen op een sfeervol groen erf met bijgebouw en karakteristieke bomen. 1. Van groot belang als onderdeel van een reeks verspreide boerenerven langs de Kraaienjagersweg temidden van open weidelandschap; 2. Niet van toepassing; 3. Beeldbepalende ligging aan een onverharde veldweg, op enige afstand van maar met voorzijde georiënteerd op de Kraaienjagersweg; 4. Van groot belang voor de herkenbaarheid van de historisch gelaagde ontwikkeling van het agrarische gebied; 5. Gave hoofdvorm en gevelindeling met kleine aanpassingen.	++	0	+	++	+	H

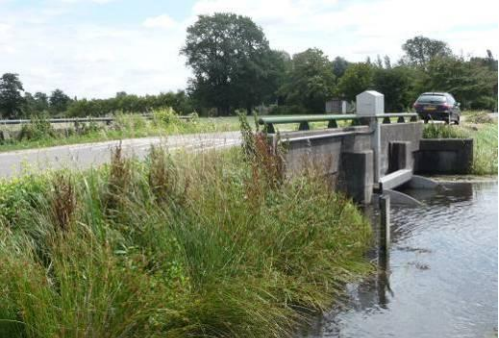
Kraaienjagersweg z.n.

Betonnen brug (ca. 1935) met ten dele vernieuwde stuw op de plek waar de Kraaienjagersweg de Nieuwe Wetering kruist. 1. Van zeer groot belang als essentieel onderdeel voor de waterhuishouding in het lage broeklandschap. 2. Niet van toepassing. 3. Niet van toepassing. 4. Illustratief voor de ontginningsgeschiedenis van het landschap; 5. Gave en voor Apeldoorn vrij zeldzame betonnen brug met ijzeren buishekken en ten dele vernieuwde stuw.	++	0	0	+	+	P

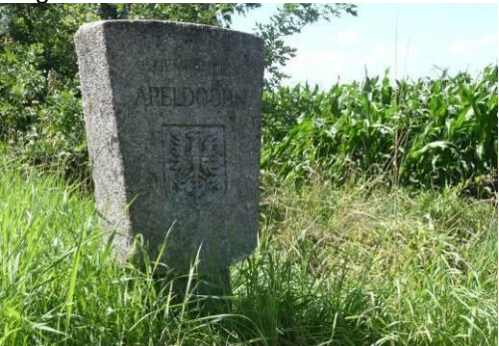
Adres en foto	Korte karakteristiek	1	2	3	4	5	W
Leigraaf z.n.

Naoorlogse betonnen grenspaal met opschrift 'gemeente Apeldoorn' en gemeentewapen gericht naar de buurgemeente. Veel voorkomend type. <ol style="list-style-type: none"> 1. Niet van toepassing; 2. Niet van toepassing; 3. Niet van toepassing; 4. Klein maar markant object ter markering van de gemeentegrens; 5. Gaaf bewaard gebleven nabij kruising van twee wegen. 	0	0	0	+	+	N
Oude Beemterweg 1, 1a, b

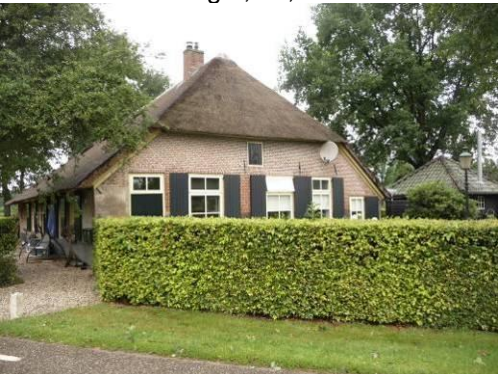
Karakteristieke woonboerderij van het hallehuistype (XVII-XIX) met middenlangsdeel, rietgedekt wolfsdak, zesruits ramen met luiken en gewijzigde invulling staldeuren op gemoderniseerd erf met schuren en markante bomen. <ol style="list-style-type: none"> 1. Van groot belang als essentieel onderdeel van de in oorsprong agrarische buurtschap Beemte; 2. Maakt prominent deel uit van het karakteristieke lusvormige bebouwingspatroon met open intervallen rond een enk, en is ondersteunend aan de monumenten Kanaal Noord 450 en 456; 3. Zeer beeldbepalende ligging aan de kruising met Kanaal Noord; 4. Van zeer groot belang voor de herkenbaarheid van de agrarische oorsprong van Beemte; 5. Gave hoofdvorm, gevelindeling, materiaalgebruik en vernieuwde vensterinvullingen. 	++	++	++	++	+	H

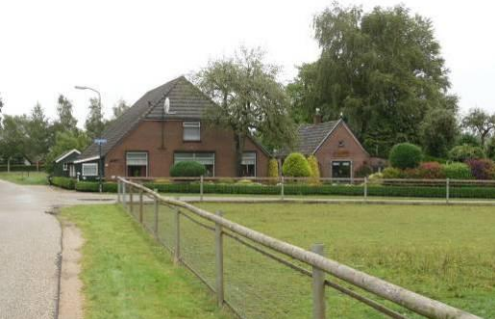
Adres en foto	Korte karakteristiek	1	2	3	4	5	W
<p>Vellertweg 14</p>

<p>Karakteristieke kleine boerderij van het hallehuistype (ca. 1900) met pannen wolfsdak, deels gepleisterde gevels en gewijzigde vensterinvullingen, op gemoderniseerd erf met enkele bijgebouwen en fruitboom in voortuin.</p> <ol style="list-style-type: none"> 1. Van groot belang als essentieel onderdeel van een reeks verspreide boerenerven langs de lus Holhorstweg – Vellertweg (zandrug); 2. Niet van toepassing; 3. Zeer beeldbepalende ligging aan een kruising tegenover een open wigvormig veldje (met voorgevel hierop georiënteerd); 4. Van belang voor de herkenbaarheid van de historisch gelaagde ontwikkeling van het agrarische gebied; 5. Redelijk gave hoofdvorm, gewijzigde afwerking en invullingen. 	++	0	++	+	0	P
<p>Vellertweg 19</p>  	<p>Karakteristieke woonboerderij van het hallehuistype (ca. 1900) met riet- en pannengedekt wolfsdak, gewijzigde vensterinvullingen, op gemoderniseerd erf met markante bomen aan de straatzijde.</p> <ol style="list-style-type: none"> 1. Van groot belang als essentieel onderdeel van een reeks verspreide boerenerven langs de lus Holhorstweg – Vellertweg (zandrug); 2. Niet van toepassing. 3. Beeldbepalende ligging met de kopgevel in de zichtlijn van de straat, maar op geruime afstand daarvan; 4. Van belang voor de herkenbaarheid van de historisch gelaagde ontwikkeling van het agrarische gebied; 5. Gave hoofdvorm, gewijzigde gevelindeling en invullingen. 	++	0	+	+	+	P

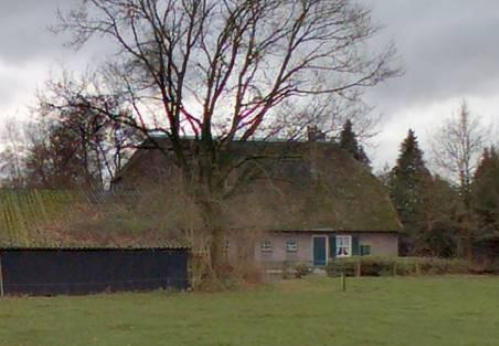
Adres en foto	Korte karakteristiek	1	2	3	4	5	W
Vellertweg 32

Hallehuisboerderij (XVII-XIX) met rietgedekt wolfsdak, vier- en zesruits schuiframen en zesruits getoogde stalraampjes op traditioneel erf met schuren en markante bomen. <ol style="list-style-type: none"> 1. Van groot belang als essentieel onderdeel van een reeks verspreide boerenerven langs en binnen de lus Holhorstweg – Vellertweg (zandrug); 2. Traditioneel en compleet erf, historisch ensemble op zichzelf; 3. Beeldbepalende ligging op enige afstand van de weg, enigszins verscholen in het groen; 4. Van belang voor de herkenbaarheid van de historisch gelaagde ontwikkeling van het agrarische gebied; 5. Gave hoofdvorm, gevelindeling, materialisatie en detaillering. 	++	+	+	+	++	H
Vellertweg 33

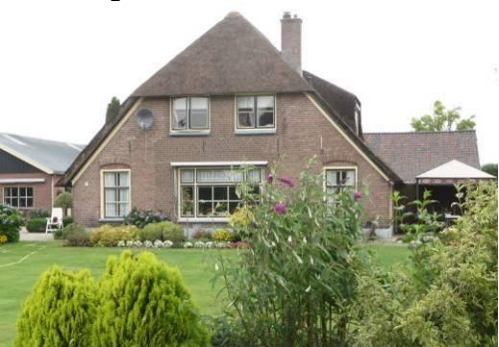
Woonboerderij van het hallehuistype (XIX) met rietgedekt wolfsdak, gewijzigde vensterinvullingen en dakkapellen op gemoderniseerd erf. <ol style="list-style-type: none"> 1. Van groot belang als onderdeel van een reeks verspreide boerenerven langs de lus Holhorstweg – Vellertweg (zandrug); 2. Niet van toepassing; 3. Beeldbepalende ligging op de kruising met de Kluinweg; 4. Van belang voor de herkenbaarheid van de historisch gelaagde ontwikkeling van het agrarische gebied; 5. Redelijk gave hoofdvorm, gewijzigde gevelindeling, materialisatie en detaillering. 	++ F o u t ! O b j e c t e n k u n	0	+	+	0	P

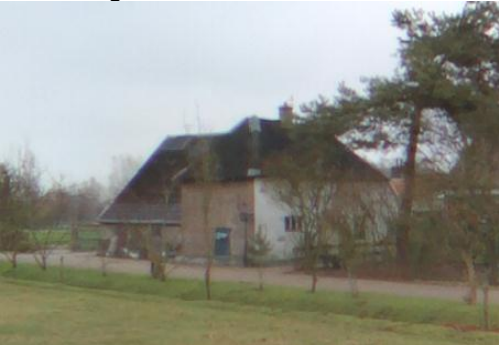
Wikkeweg 9

Karakteristieke kruk- of T-boerderij (XVIII) met hoog voorhuis onder rietgedekt schilddak en achterhuis onder rieten zadeldak met pannen voet. <ol style="list-style-type: none"> 1. Van belang als essentieel onderdeel van een reeks verspreide boerenerven langs de Wikkeweg; 2. Niet van toepassing; 3. Beeldbepalende ligging op enige afstand van de weg, enigszins verscholen achter groen en nieuwbouw; 4. Van belang voor de herkenbaarheid van de historisch gelaagde ontwikkeling van het agrarische gebied: waarschijnlijk het oudste gebouw in deelgebied Midden; 5. Bijzonder bouwtype en gave hoofdvorm, wijzigingen in gevelindeling, materialisatie en detaillering. 	+	0	+	++	++	H

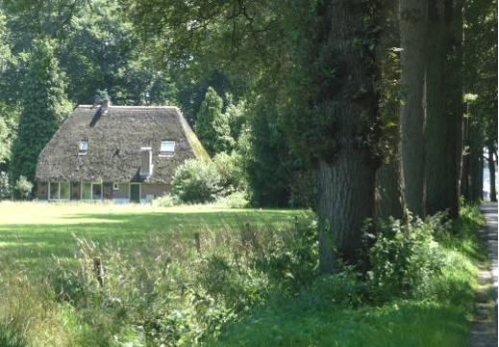
Adres en foto	Korte karakteristiek	1	2	3	4	5	W
<p data-bbox="181 308 389 339">Het Woldhuis 12</p>

<p data-bbox="696 308 1682 371">Kleine woonboerderij (XIX) van het hallehuistype met rietgedekt wolfsdak, gewijzigde ramen met luiken met zandlopermotief op gemoderniseerd erf.</p> <ol data-bbox="763 371 1682 687" style="list-style-type: none"> 1. Van groot belang als essentieel onderdeel van het historische landgoed Woudhuis; 2. Maakt prominent deel uit van het landgoederenlandschap en is ondersteunend aan de omringende monumenten; 3. Beeldbepalende ligging in een open veldje, tegen de bosrand en achter een laan; 4. Van zeer groot belang voor de herkenbaarheid van het historische landgoed; 5. Gave hoofdvorm en materiaalgebruik, gewijzigde gevel- en vensterindeling. 	++	++	+	++	+	H
<p data-bbox="181 687 389 719">Het Woldhuis 21</p>

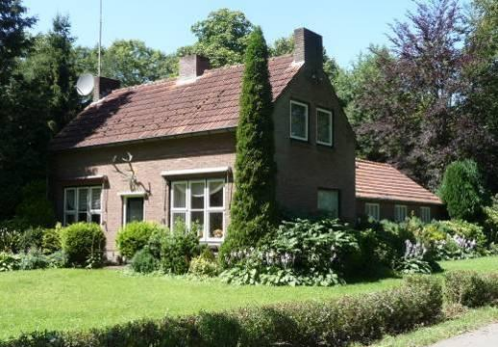
<p data-bbox="696 687 1682 783">Wederopbouwboerderij op T-vormig grondplan uit circa 1950 in traditionalistische Delftse School architectuur. Voorhuis met samengestelde ramen en pannen zadeldak tussen tuitgevels. Lager bedrijfsdeel met betonnen stalramen.</p> <ol data-bbox="763 783 1682 1067" style="list-style-type: none"> 1. Vormt niet herkenbaar onderdeel van het historische landgoed; 2. Maakt deel uit van het landgoederenlandschap; 3. Beeldbepalende ligging terzijde van doorgaande weg, nabij de oude landgoedkern; 4. Van enig belang als onderdeel van het landgoed Woudhuis; 5. Gave hoofdvorm, materiaalgebruik, gevel- en vensterindeling. 	0	+	+	0	++	P

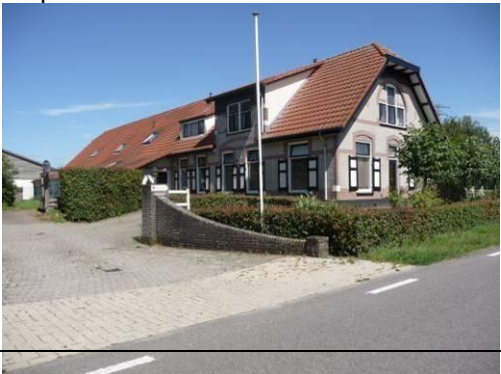
Adres en foto	Korte karakteristiek	1	2	3	4	5	W
Zutphensestraat 299

Woonhuis voor Van Someren – Grève uit 1907 in overgangsarchitectuur met Jugendstilelementen naar ontwerp van architect Heuvelink, later naar achteren uitgebreid met een boerderij-bedrijfsdeel. Gevels van kalkzandsteen met rode speklagen en bogen, siermetselwerk en gepleisterde decoraties met jaartal 1907. Wolfsdak met overstek en pannen. <ol style="list-style-type: none"> 1. Van zeer groot belang ter ondersteuning van de oorspronkelijke gebiedskarakteristiek (tegenwicht grootschalige infrastructuur); 2. Niet van toepassing. 3. Beeldbepalende ligging aan doorgaande route in open landschap; 4. Van belang voor de herkenbaarheid van de historisch gelaagde ontwikkeling van het agrarische gebied; 5. Gave hoofdvorm en gevelindeling, bijzondere materialen en details. 	++	0	++	+	++	H
