**Deventerstraat 214 te Apeldoorn**

**nader asbestonderzoek**

**Projectnummer**      **P2011-0443   -   VERSIE 1**  
**Auteur**                      **G. Michelsen**

**Ede, 28 maart 2011**

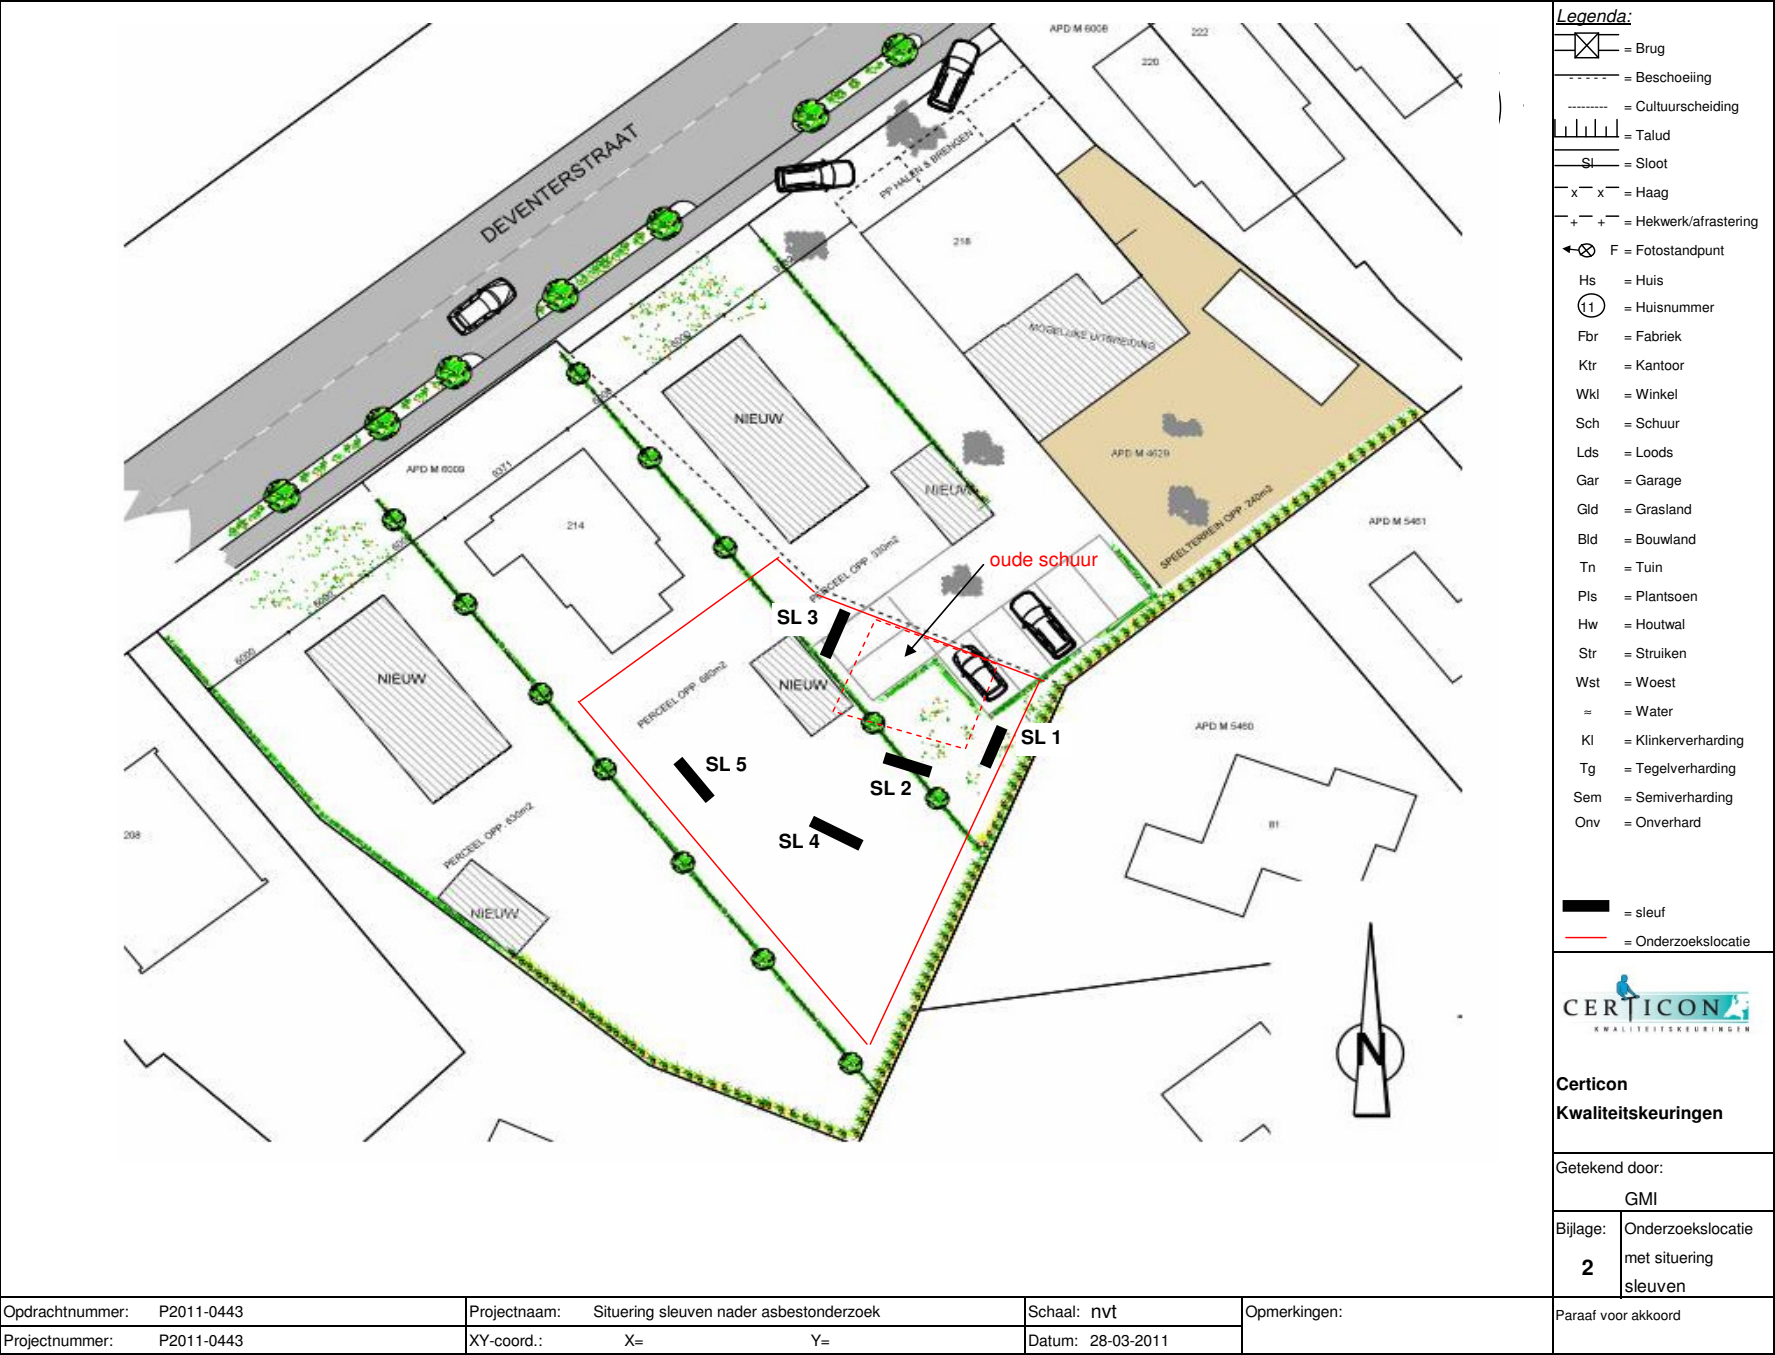
### Situatietekening met sleuven

Vervolgens zijn op de locatie vijf sleuven gemaakt van 200 cm (l) bij 50 cm (b) bij 50 cm (d). Elke sleuf is separaat beoordeeld en bemonsterd (SL 1 t/m SL 5).

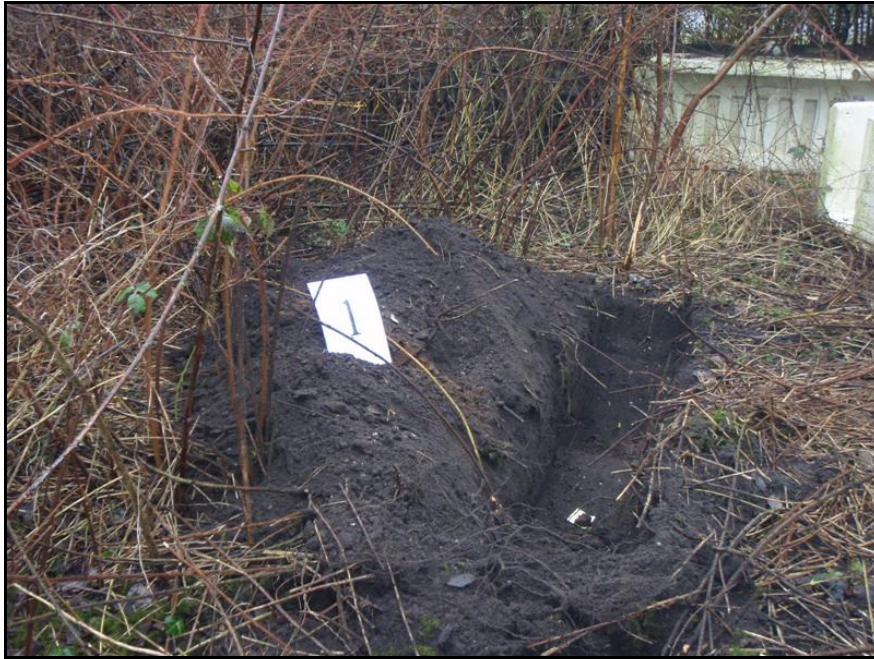
Sleuf 1 P2011-0443 Asbestbodemonderzoek Deventerstraat 214 Apeldoorn (d.d. 28-02-2011)

| monster | asbestverdacht materiaal | asbest in grond (in mg/kg) |
|---|---|---|
| SL 1 (28-02-2010) | geen | |

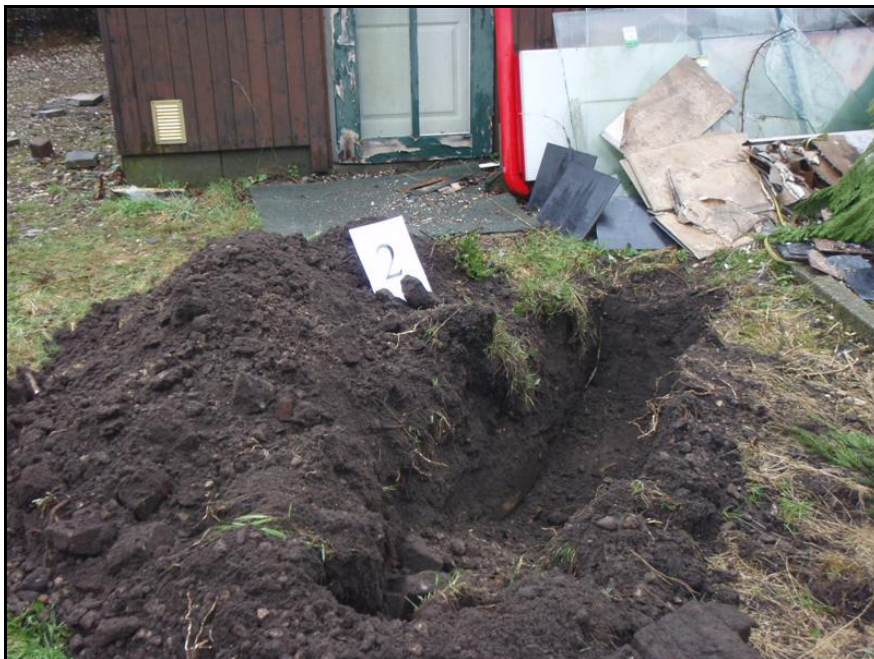
Sleuf 2 P2011-0443 Asbestbodemonderzoek Deventerstraat 214 Apeldoorn (d.d. 28-02-2011)

| monster | asbestverdacht materiaal | asbest in grond (in mg/kg) |
|---|---|---|
| SL 2 (28-02-2010) | geen | |

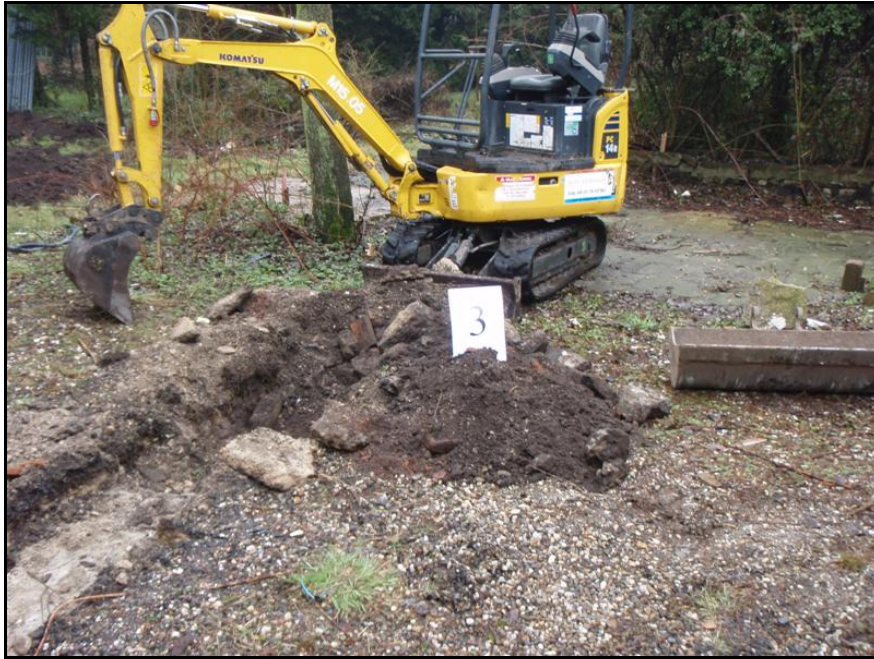
Sleuf 3 P2011-0443 Asbestbodemonderzoek Deventerstraat 214 Apeldoorn (d.d. 28-02-2011)

| monster | asbestverdacht materiaal | asbest in grond (in mg/kg) |
|---|---|---|
| SL 3 (28-02-2010) | geen | --- |

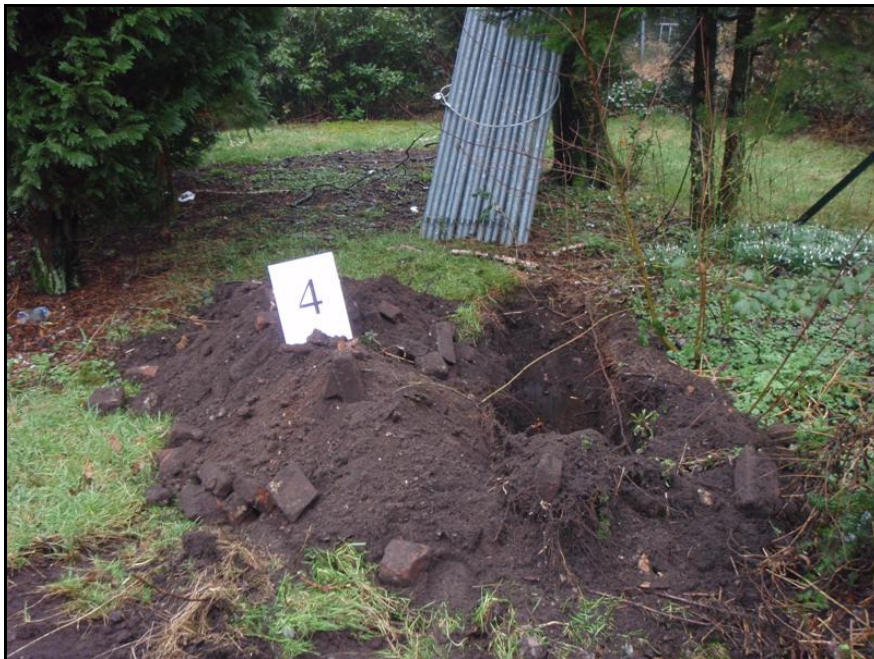
Sleuf 4 P2011-0443 Asbestbodemonderzoek Deventerstraat 214 Apeldoorn (d.d. 28-02-2011)

| monster | asbestverdacht materiaal | asbest in grond (in mg/kg) |
|---|---|---|
| SL 4 (28-02-2010) | geen | |

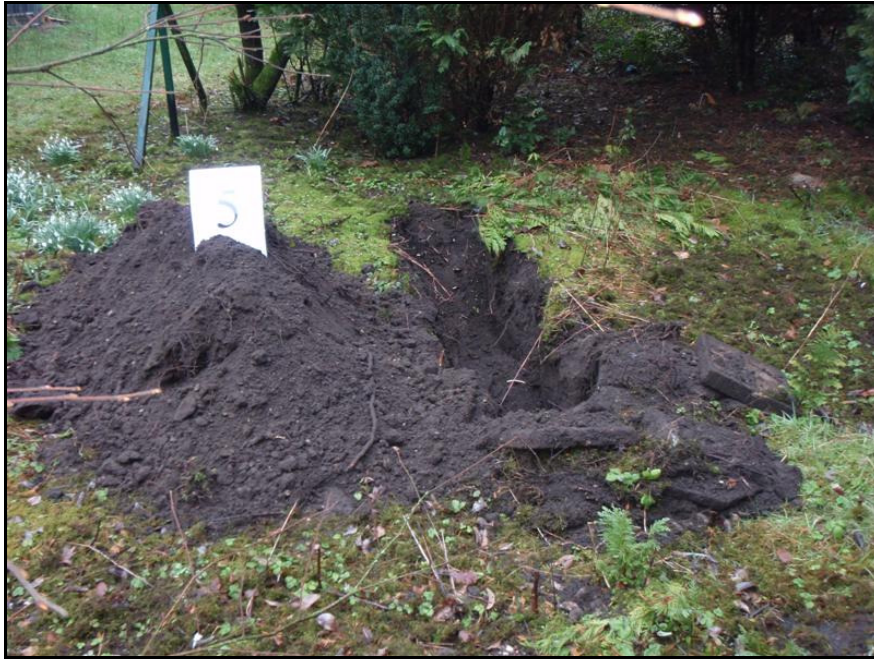
Sleuf 5 P2011-0443 Asbestbodemonderzoek Deventerstraat 214 Apeldoorn (d.d. 28-02-2011)

| monster | asbestverdacht materiaal | asbest in grond (in mg/kg) |
|---|---|---|
| SL 5 (28-02-2010) | geen | |
