## Verkennd bodemonderzoek en asbest in bodemonderzoek

Adres: Amersfoortseweg 287-291  
Postcode, Plaats: 3888 NP Uddel

Projectnummer: **1522104**  
Versie: **01**  
Revisiestatus: Definitief

Uitvoering conform: NEN 5740  
NEN 5707

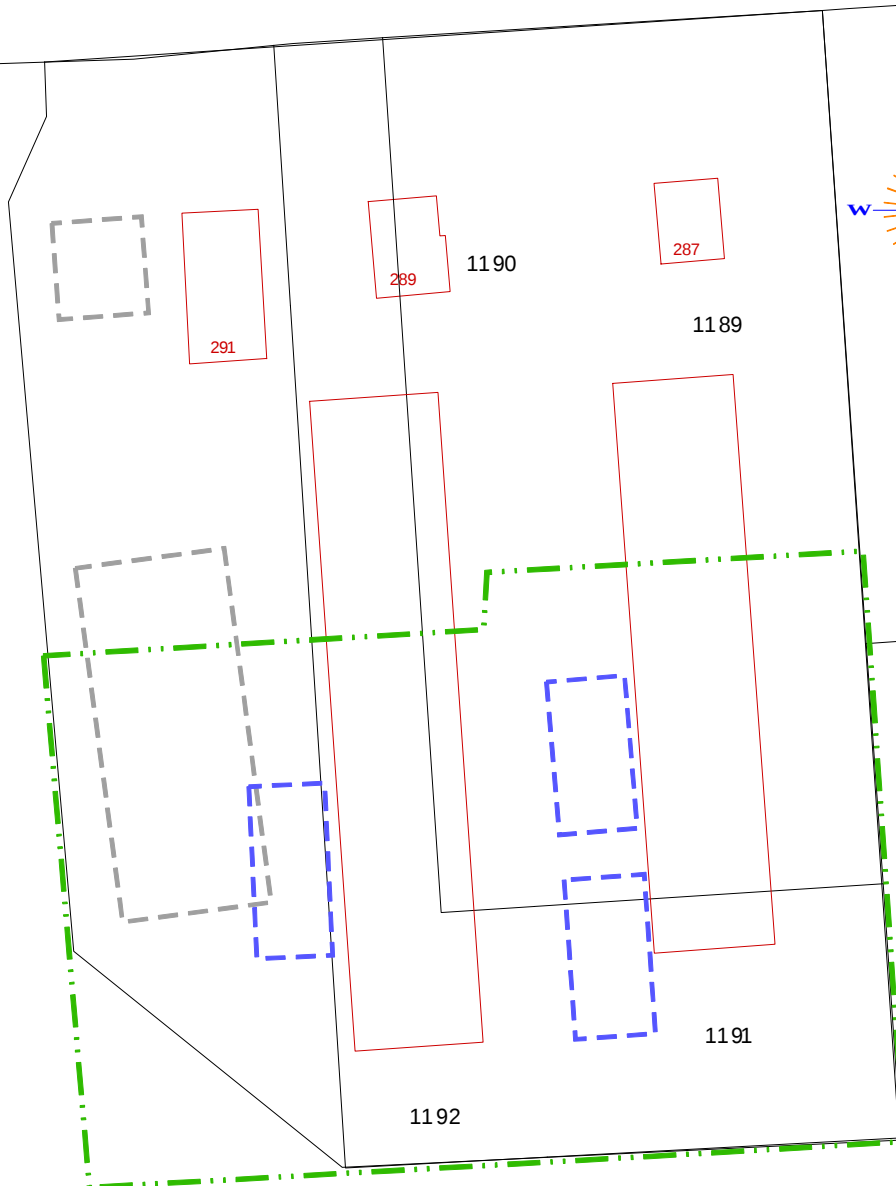
| | | | <b>BIJLAGE 1</b> |

onderzoekslocatie bodemonderzoek

Kadastrale gemeente    APELDOORN  
 Sectie                      B  
 Perceel                    1190+1192+1189+1191  
 Schaal                     1 : 1000
