## Ugchelseweg 153 te Ugchelen

### Nader bodemonderzoek

**Projectnummer** P2015-1321 - versie 1  
**Auteur** Dhr. T.G. van Wegberg

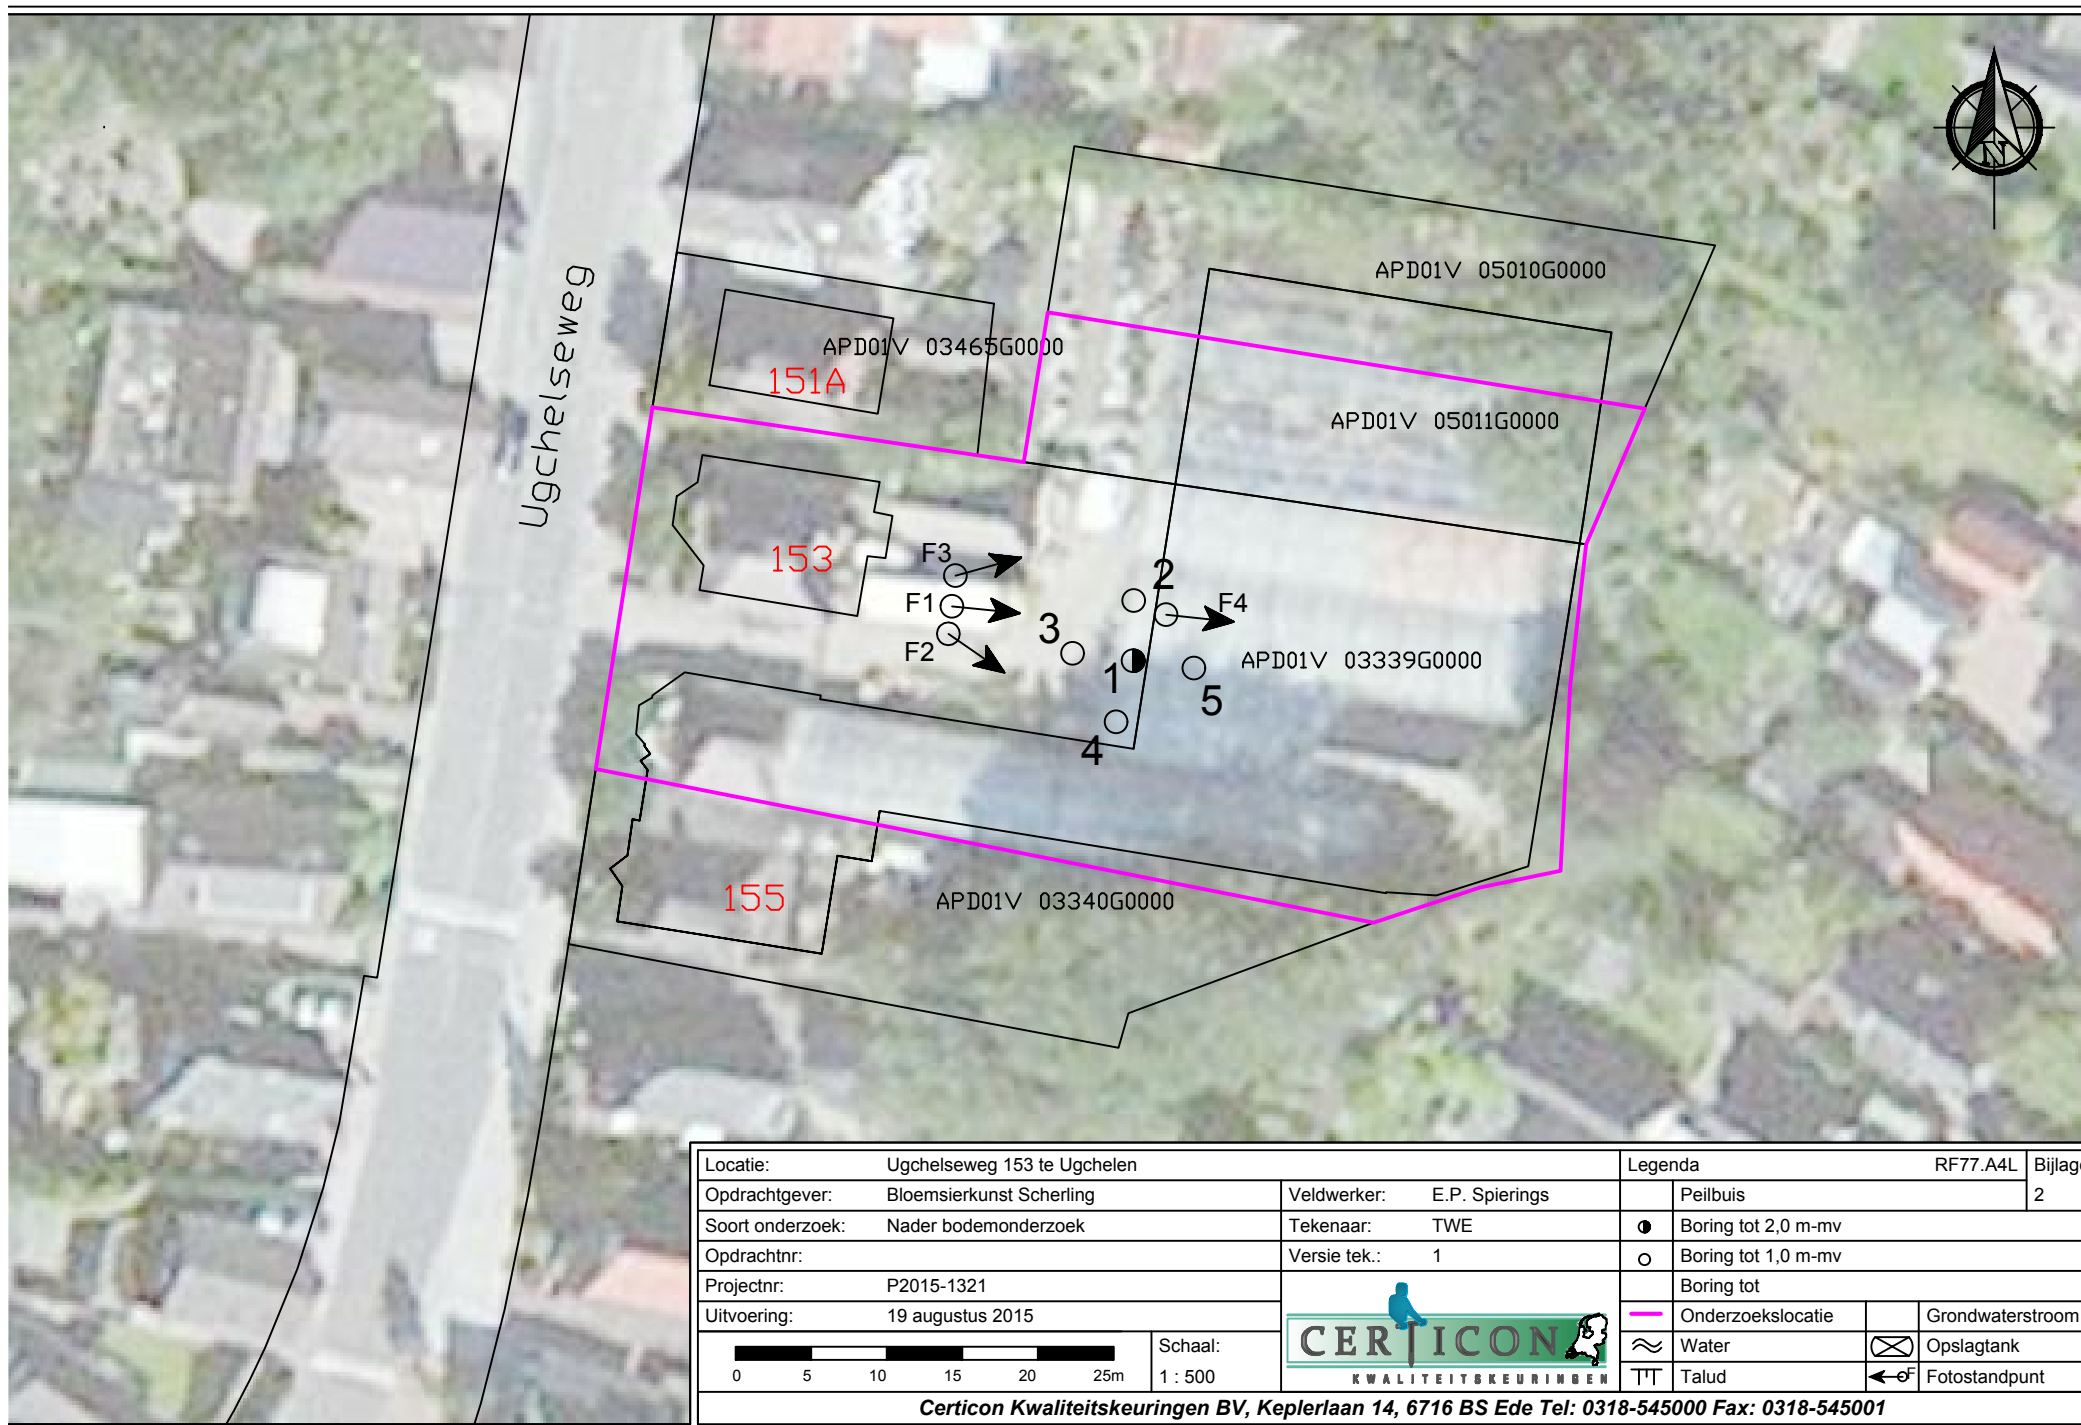
### Situatietekening

De regionale ligging van de onderzoekslocatie is weergegeven in bijlage 1. In bijlage 2 is een situatietekening opgenomen. In bijlage 3 zijn enkele foto's bijgevoegd.

Ter plaatse van de 'kern' van de verontreiniging (voormalige boring 6) wordt een boring geplaatst tot een diepte van circa 2,0 m-mv. De overige boringen wordt in een raster van circa 4 m rondom deze boring geplaatst.
