VERKENNEND BODEMONDERZOEK  
HOOFDSTRAAT 79  
TE APELDOORN  
GEMEENTE APELDOORN

# Verkennd bodemonderzoek Hoofdstraat 79 te Apeldoorn in de gemeente Apeldoorn

| <b>Rapportnummer</b> | 15045426 |
| <b>Datum</b> | 13 mei 2015 |

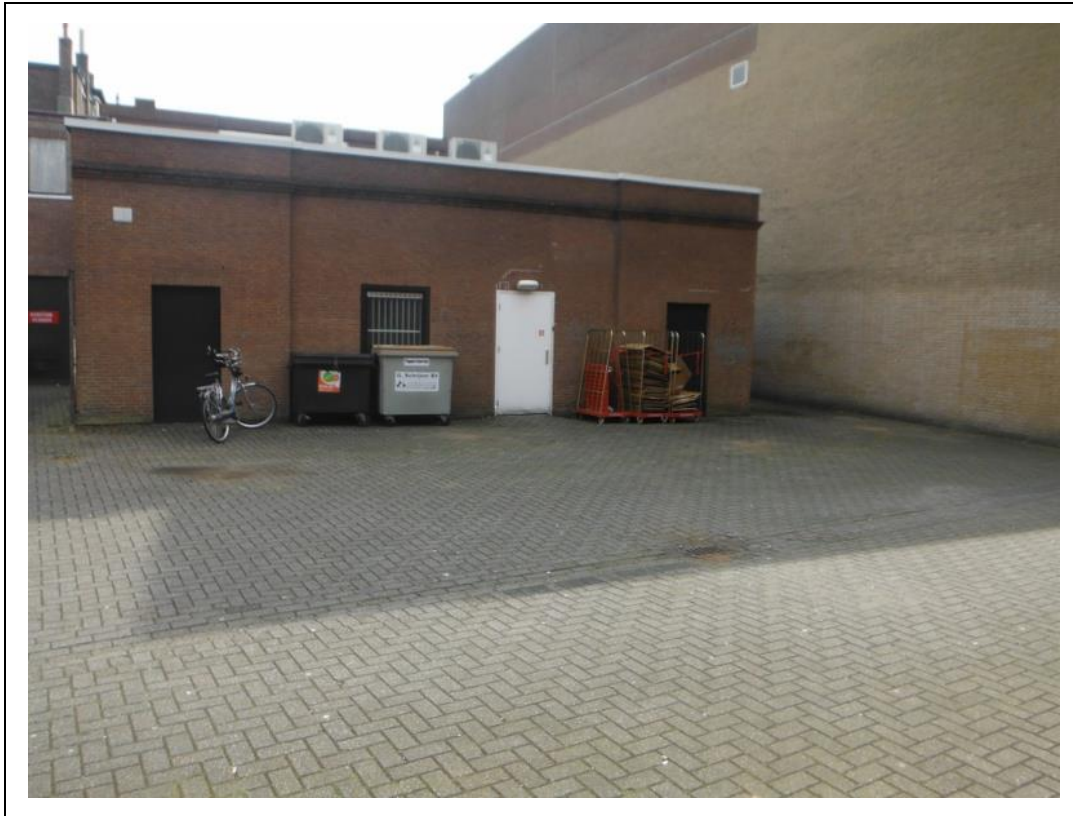
Foto 1.

In de huidige situatie is de locatie verhard met klinkers en grenst aan het pand Hoofdstraat 79a-83. De begane grond van het betreffende pand is in gebruik door firma Van Haren (schoenenzaak); hierboven bevinden zich woningen.

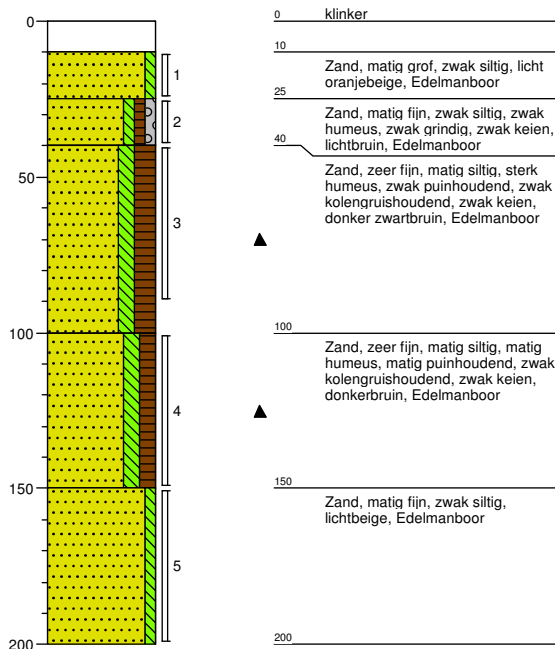
## Boring: 01

| Boornummer | Traject (m -mv) | Einddiepte boring (m -mv) | Waargenomen verontreinigingen |
|---|---|---|---|
| 01 | 0,40 - 1,00 | 2,00 | zwak puinhoudend, zwak kolengruishoudend |
| | 1,00 - 1,50 | | matig puinhoudend, zwak kolengruishoudend |

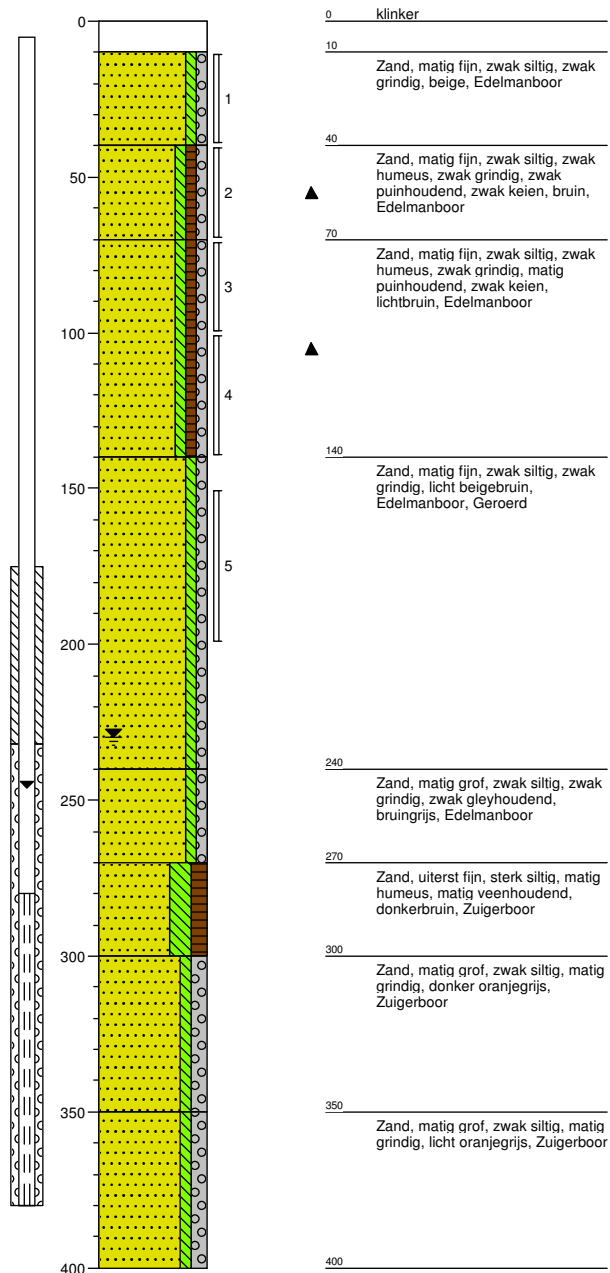
## Boring: 02

| Boornummer | Traject (m -mv) | Einddiepte boring (m -mv) | Waargenomen verontreinigingen |
|---|---|---|---|
| 02 | 0,40 - 0,70 | 4,00 | zwak puinhoudend |
| | 0,70 - 1,40 | | matig puinhoudend |
| | 1,40 - 2,40 | | Geroerd |

Centraal op de onderzoekslocatie is een peilbuis (filterstelling 3,8-4,8 m -mv) geplaatst. De filterstelling is bepaald op basis van de grondwaterstand, zoals deze tijdens de veldwerkzaamheden op 29 april 2015 is ingeschat. Het onderste gedeelte van de peilbuis (het peilfilter) is geperforeerd en de ruimte tussen de wand van het boorgat en het peilfilter is opgevuld met filtergrind. Boven het filtergrind is een laag zwelklei aangebracht, zodat er géén verontreinigingen van bovenaf in de peilbuis kunnen migreren. De peilbuis is direct na plaatsing afgepompt en na een wachttijd van minimaal een week is het grondwater bemonsterd.
