VERKENNEND BODEMONDERZOEK  
GREVENHOUT 21 (LANDAL RABBIT HILL)  
TE NIEUW-MILLIGEN (UDDEL)  
GEMEENTE APELDOORN

# Verkennd bodemonderzoek Grevenhout 21 (Landal Rabbit Hill) te Nieuw-Milligen (Uddel) in de gemeente Apeldoorn

| <b>Rapportnummer</b> | 15065760 |
| <b>Datum</b> | 20 augustus 2015 |

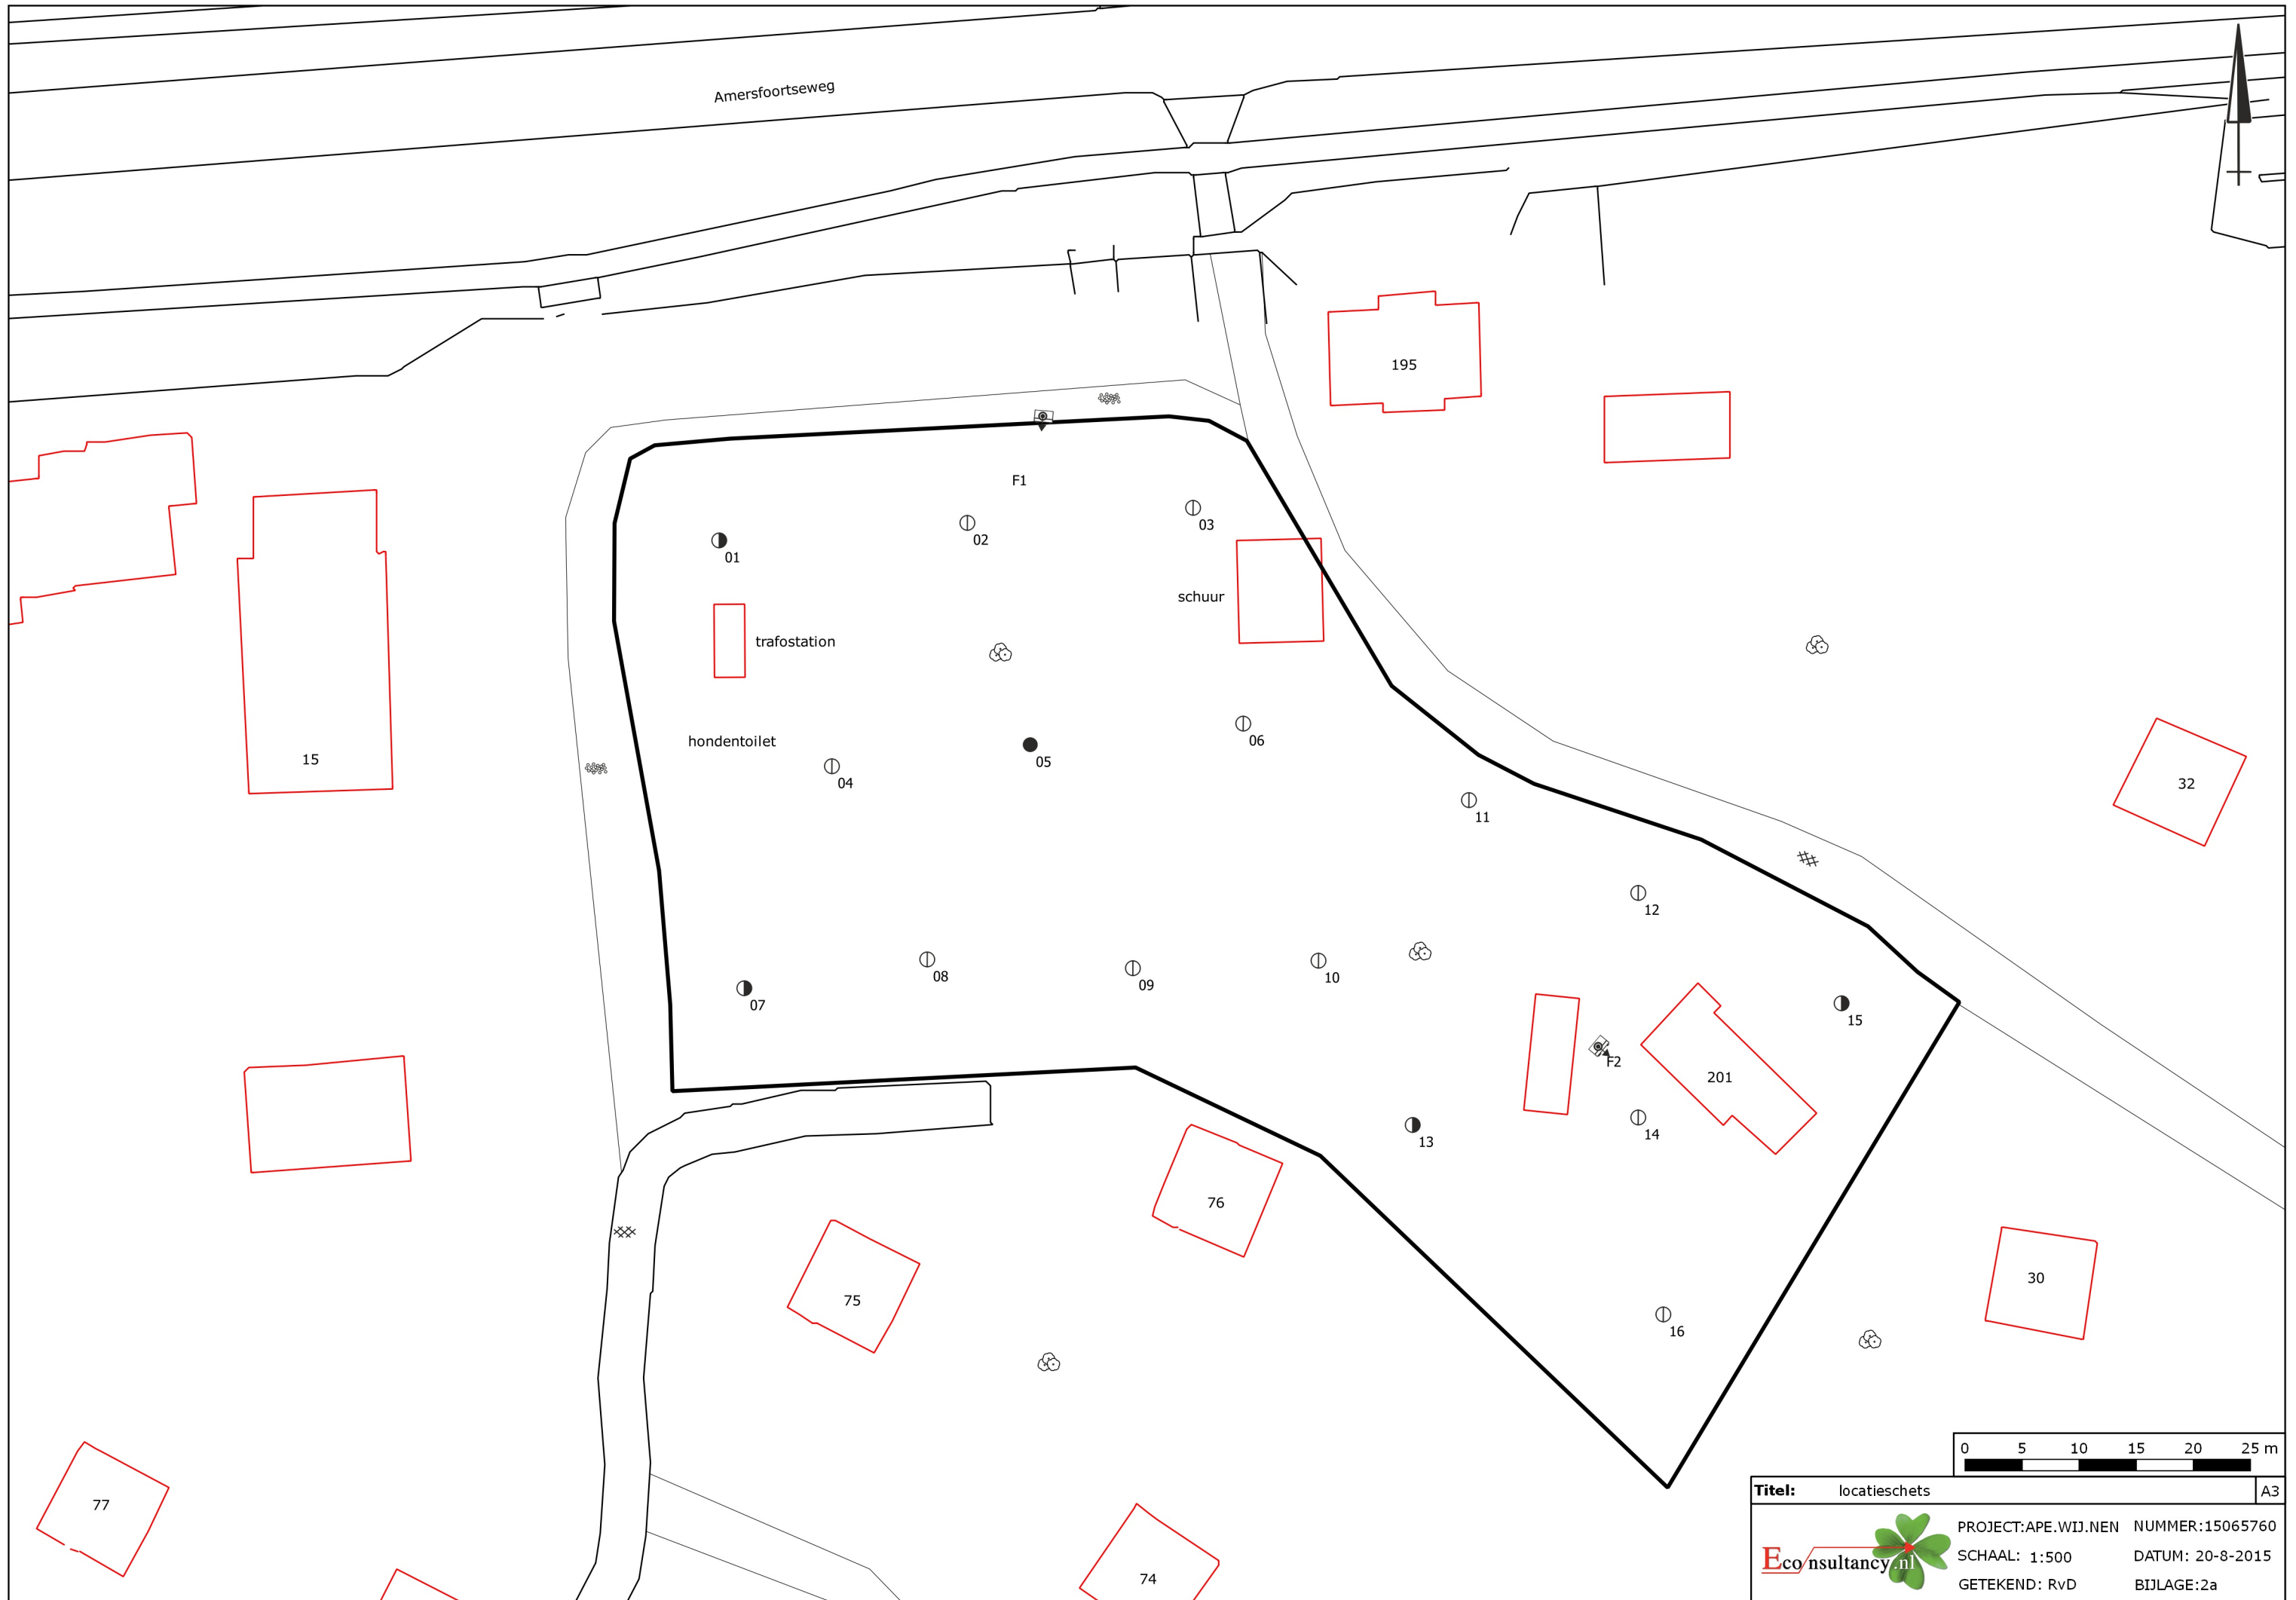
In bijlage 2a is de huidige situatie op een locatieschets weergegeven. Bijlage 2b bevat enkele foto's van de onderzoekslocatie.

Tijdens het opstellen van het boorplan is rekening gehouden met de doelstellingen en de richtlijnen, die geformuleerd zijn in de inleiding. Daarnaast is rekening gehouden met de gegevens voortvloeiend uit het vooronderzoek en de ligging van kabels en leidingen. Daar het grondwater zich dieper dan 5,0 m -mv bevindt, heeft er conform de NEN 5740 geen grondwateronderzoek plaatsgevonden. Bijlage 2a bevat de locatieschets met daarop aangegeven de situering van de boorpunten. In bijlage 3 zijn de boorprofielen opgenomen.

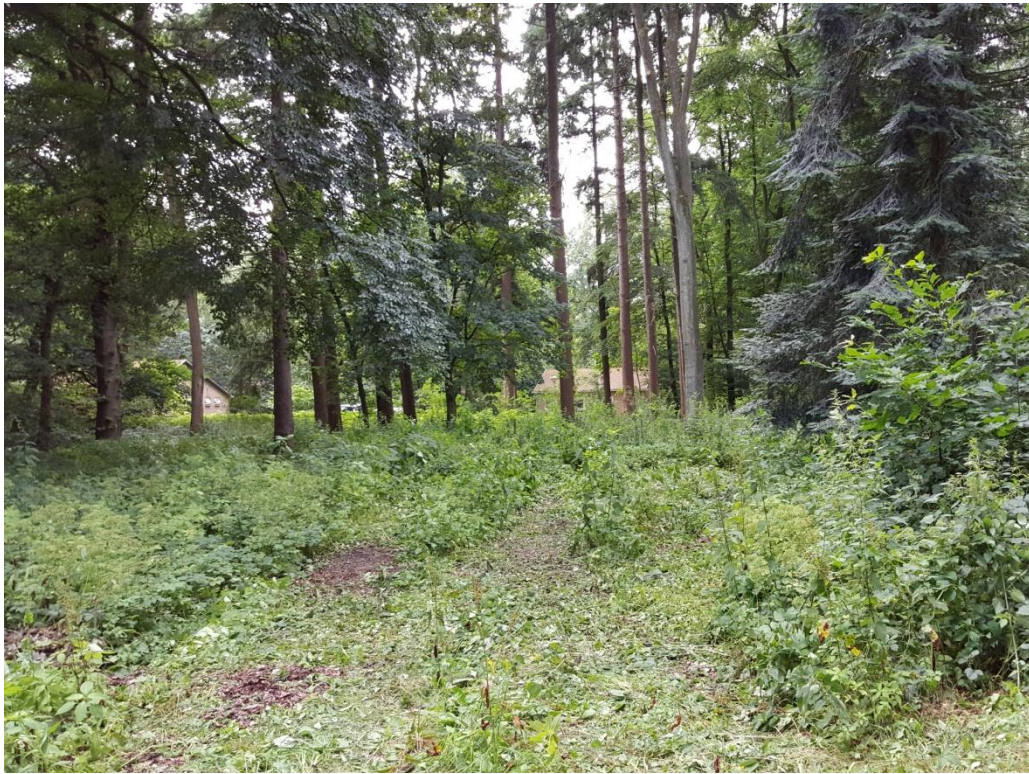
Foto 1.

In de huidige situatie is de locatie bebouwd met een schuurtje, een dienstwoning met bijgebouw en een trafostation. Rondom de dienstwoning is de locatie deels verhard met grindtegels. Voor het overige is de locatie onverhard.

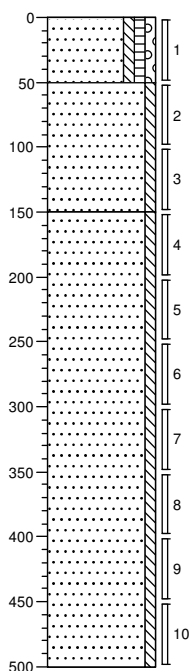
## Boring: 05

| 0 | bosgrond |
| | Zand, zeer fijn, zwak siltig, zwak humeus, zwak grindig, grijsbruin, Edelmanboor |
