Raamsaneringsplan voormalig Julianaziekenhuis in Apeldoorn

206161-12/R02

2 augustus 2017

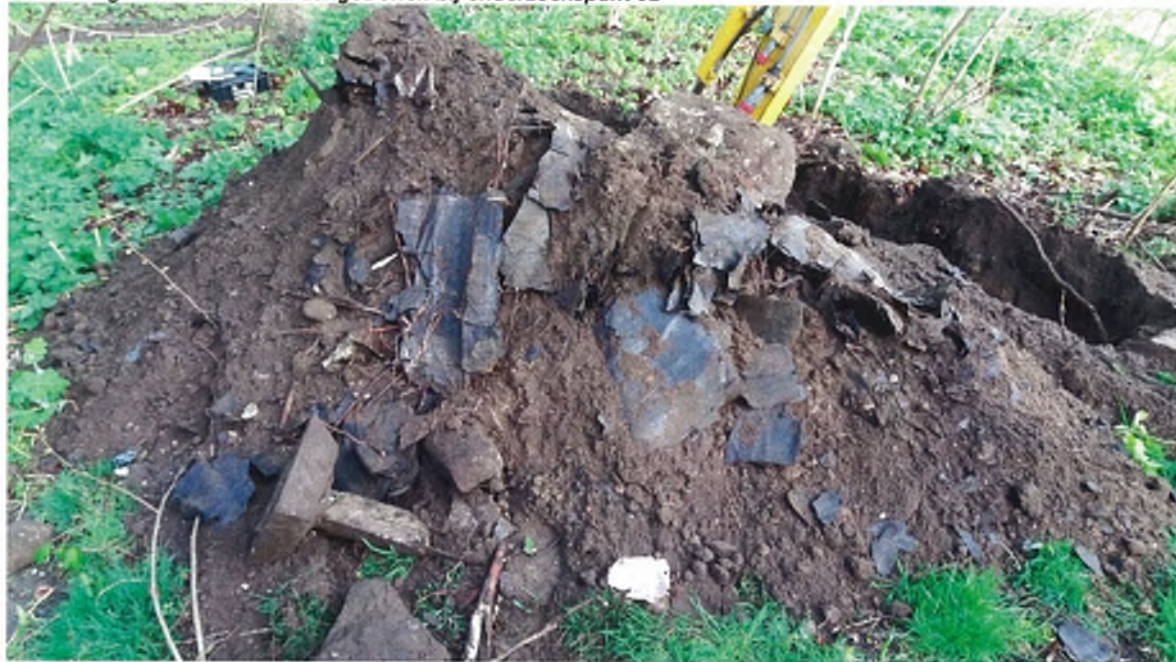
Afbeelding 2: Stortmateriaal aangetroffen bij onderzoekspunt 02

Op onderstaande foto's zijn de aangetroffen bodemvreemde bijmengingen bij onderzoekspunt 02 weergegeven.
