**Aanvullend bodemonderzoek  
Deventerstraat 459 te Apeldoorn**

**20 februari 2017**

| <b>Projectnummer</b> | 1240051 |

Kenmerk R002-1240051MCR-mfv-V03-NL

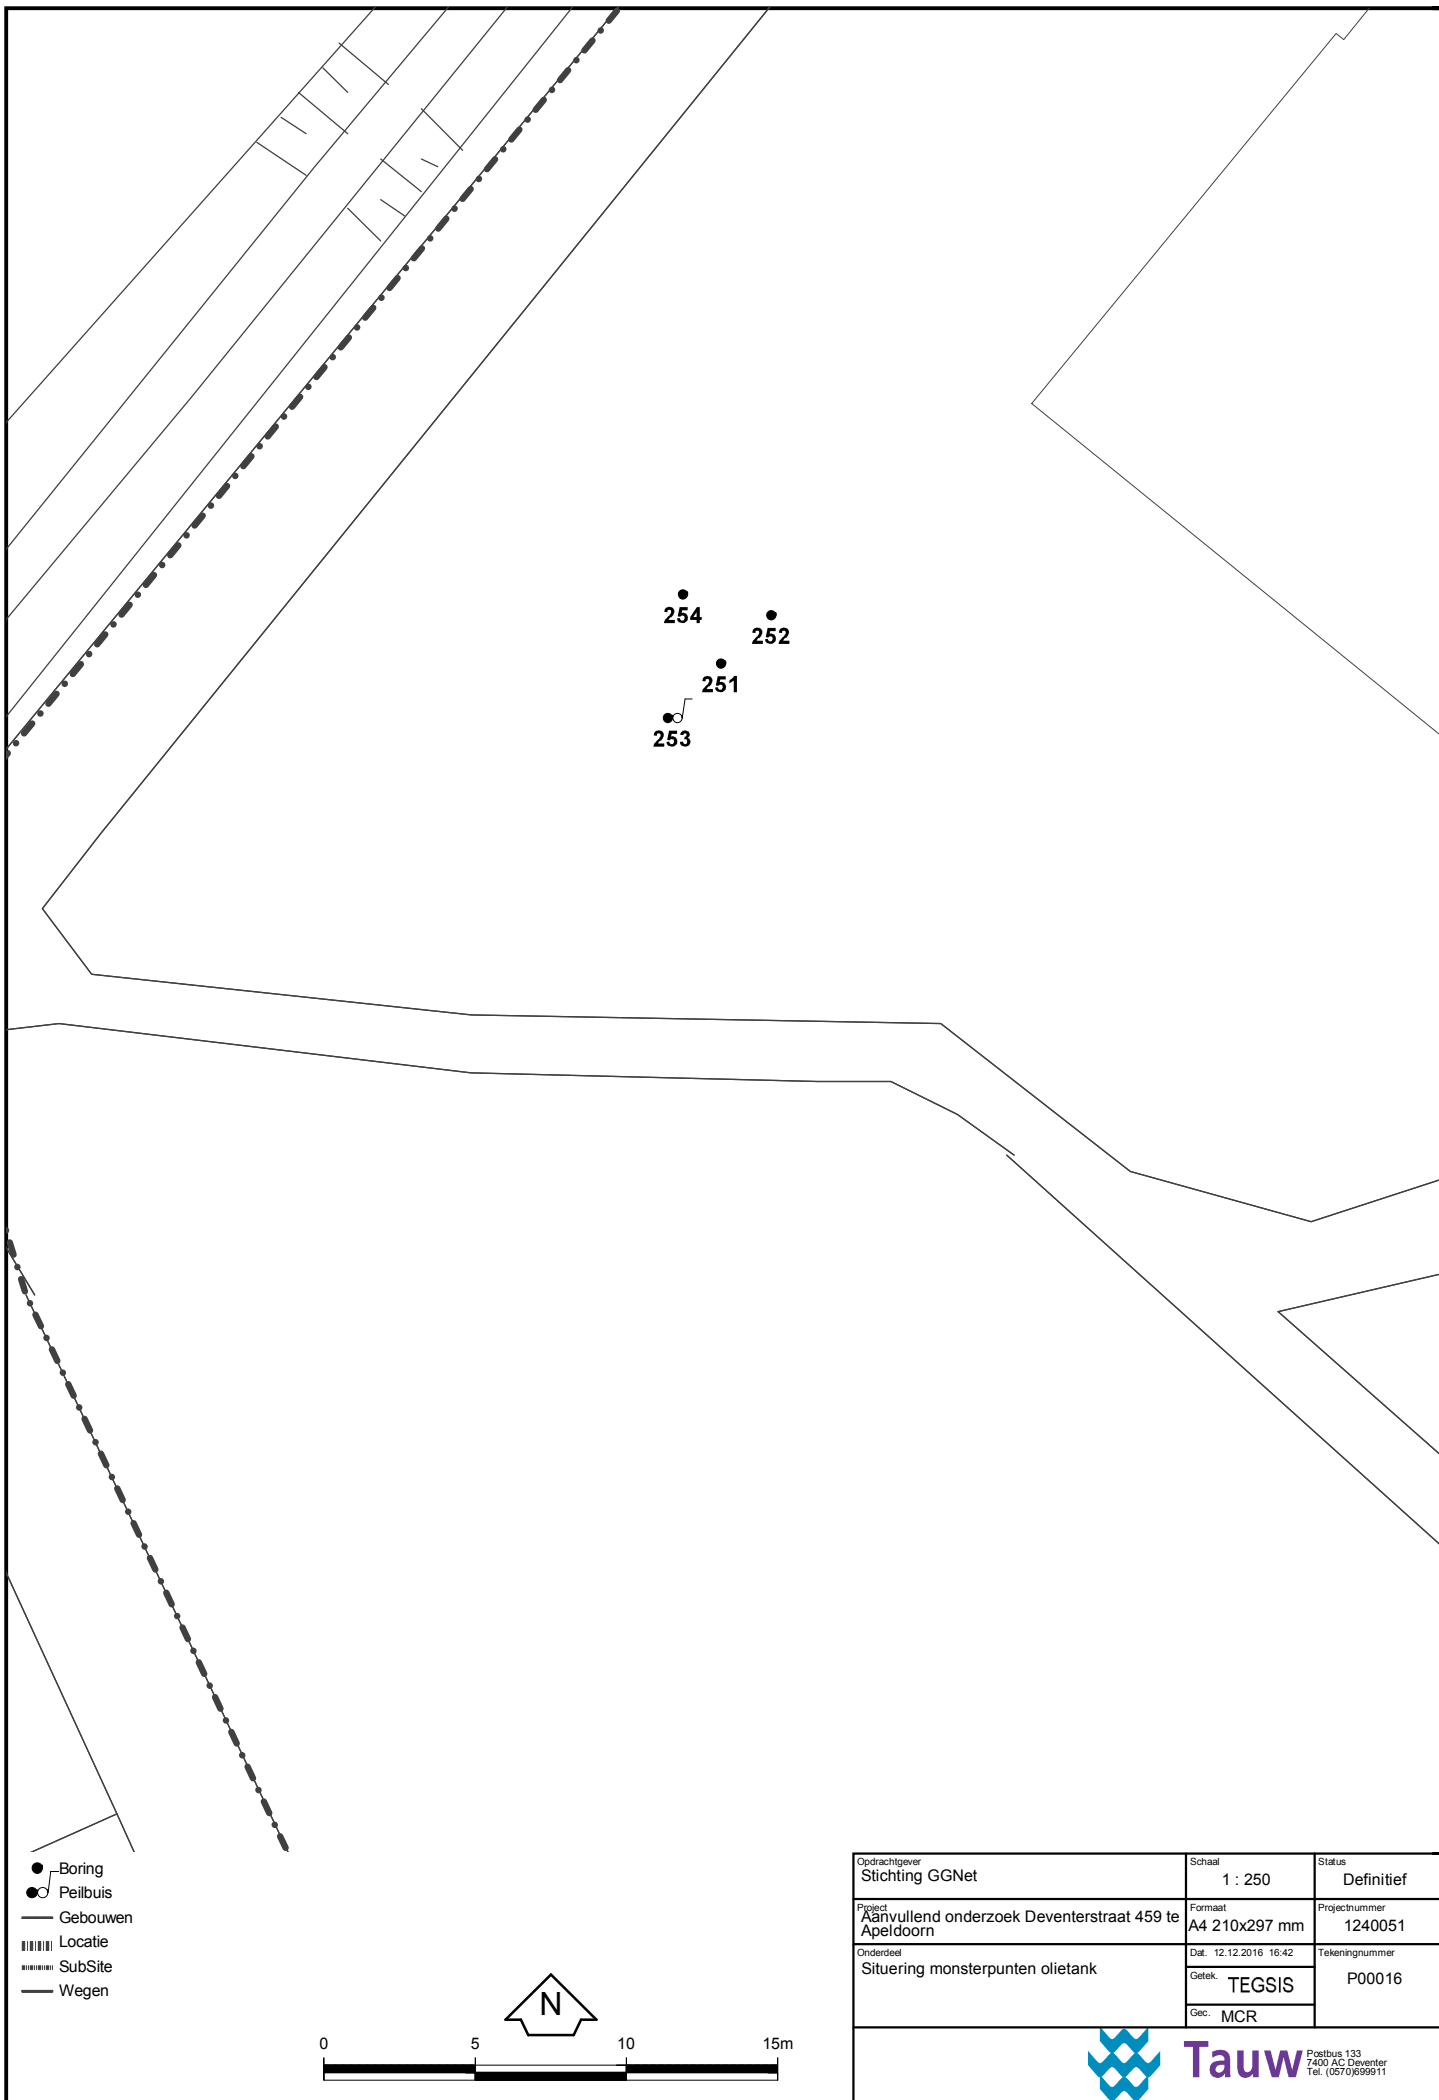
| Onderdeel<br>Situering monsterpunten olietank | Dat. 12.12.2016 16:42<br>Getek. TEGSIS<br>Gec. MCR | Tekeningnummer<br>P00016 |

Voorafgaand aan het plaatsen van de boringen is met behulp van een prikstok bepaald of de tank nog aanwezig is. Deze is niet gevonden, waardoor ervanuit gegaan wordt dat de tank niet meer aanwezig is. Tijdens de veldwerkzaamheden zijn verspreid in de bodem olieplaatjes waargenomen tot 2 m -mv. Daarnaast is puin waargenomen in de boven- en ondergrond en zijn er plaatselijk kooldeeltjes waargenomen in de bovengrond.

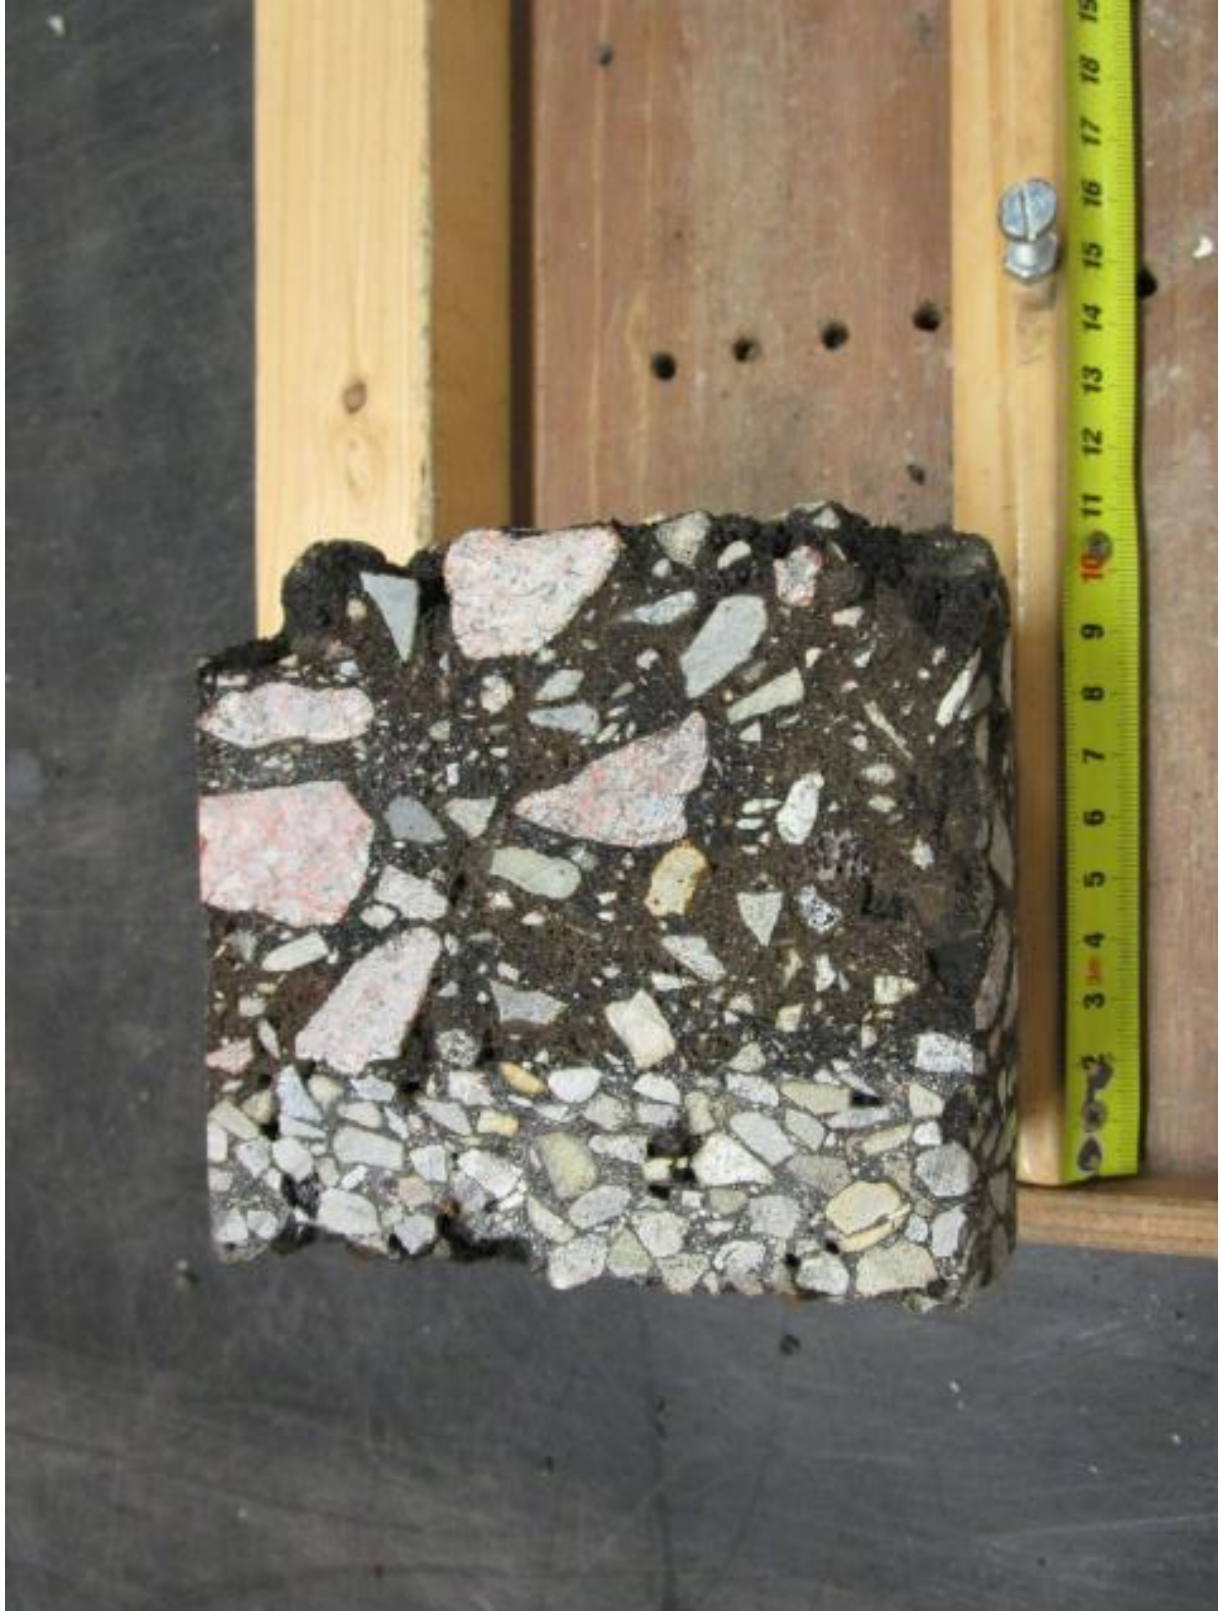
**Monsteromschrijving: 221 (0-0,09)**

ASFALT\_CORE for Order No. 623219, Analysis No. 787404, created at 24-nov-2016 10:42:11

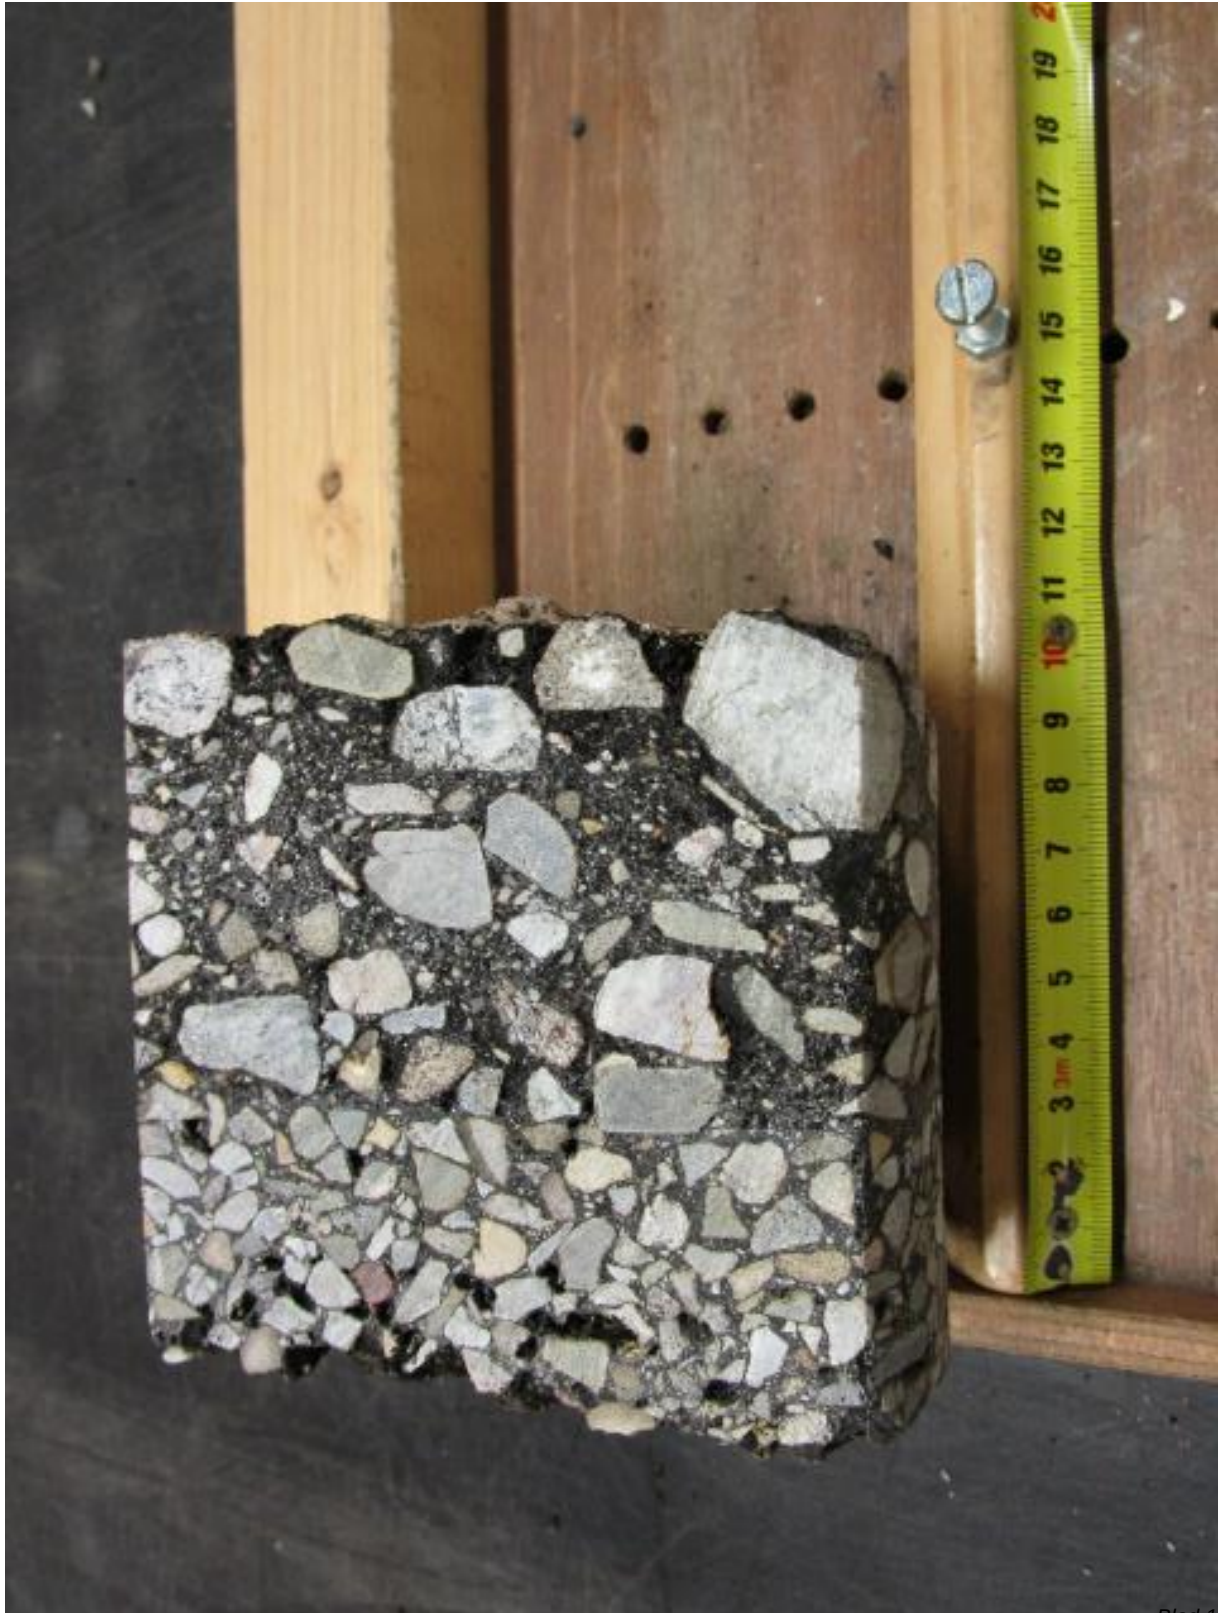
**Monsteromschrijving: 222 (0-0,1)**

ASFALT\_CORE for Order No. 623219, Analysis No. 787405, created at 24-nov-2016 10:49:18

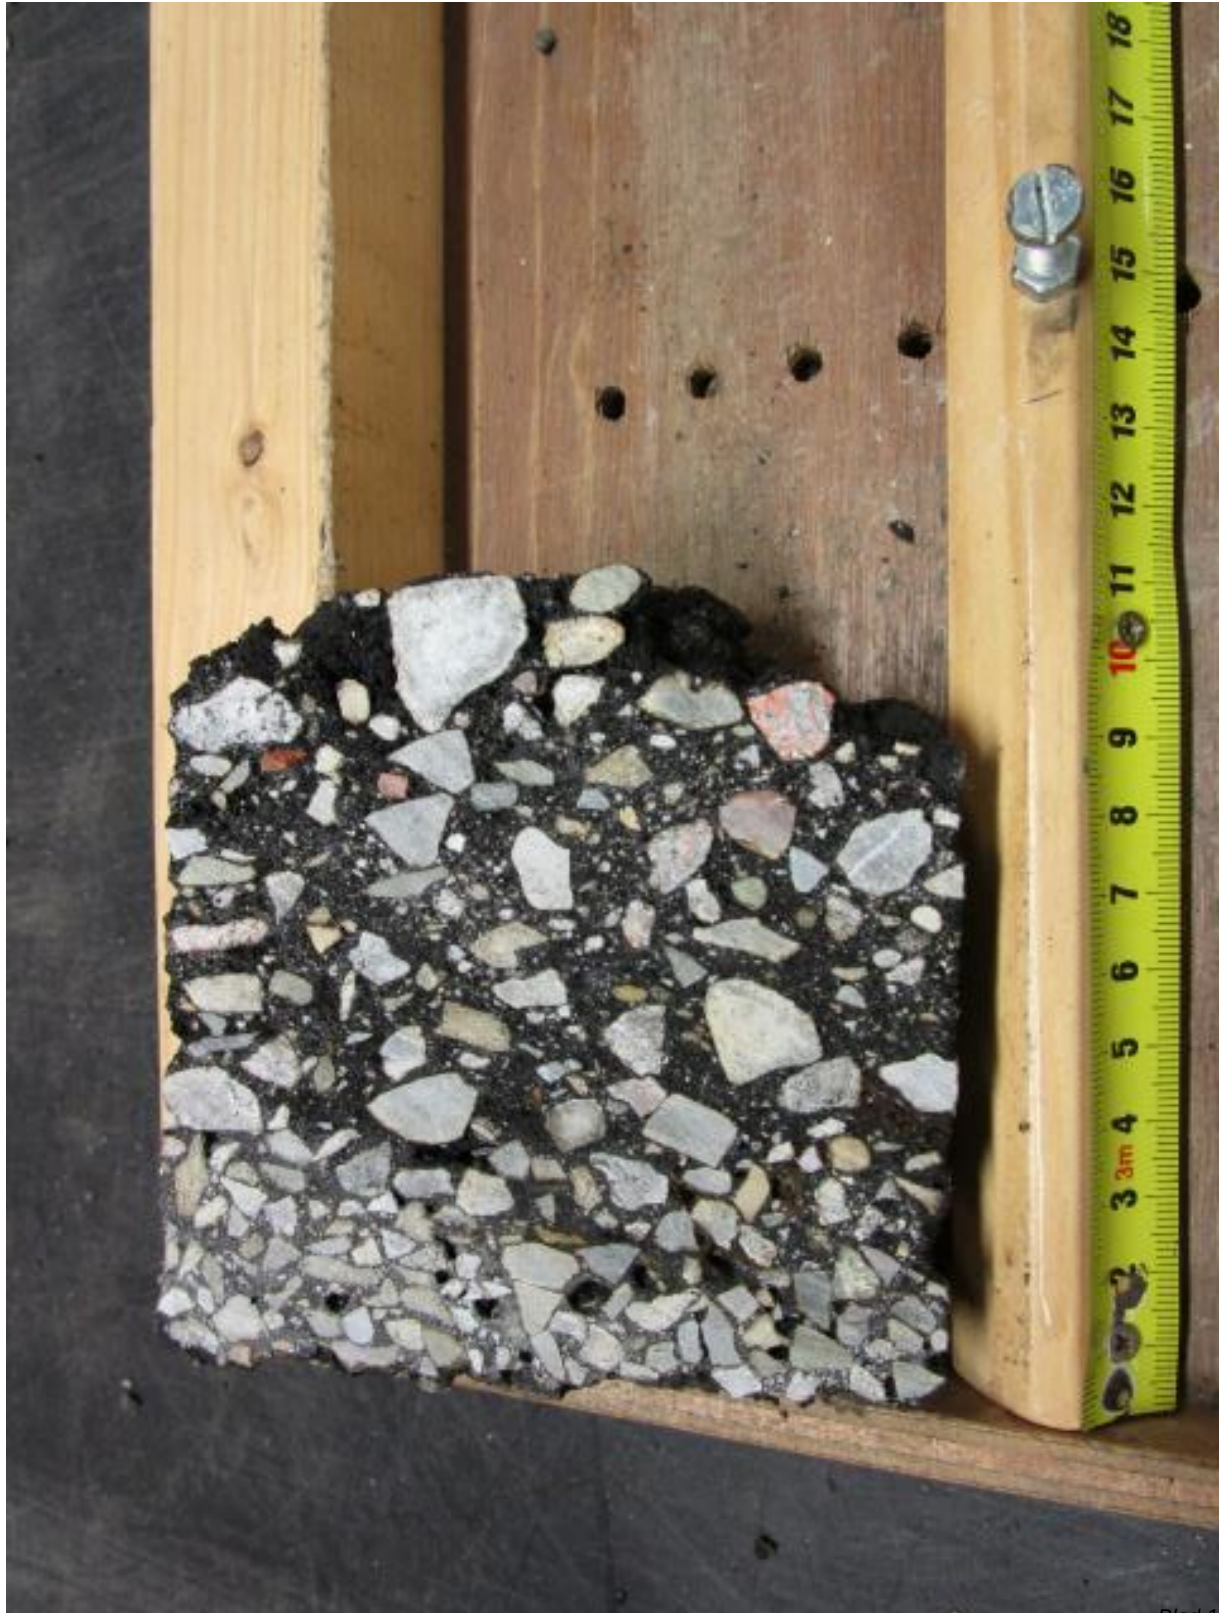
**Monsteromschrijving: 223 (0-0,11)**

ASFALT\_CORE for Order No. 623219, Analysis No. 787406, created at 24-nov-2016 10:54:21

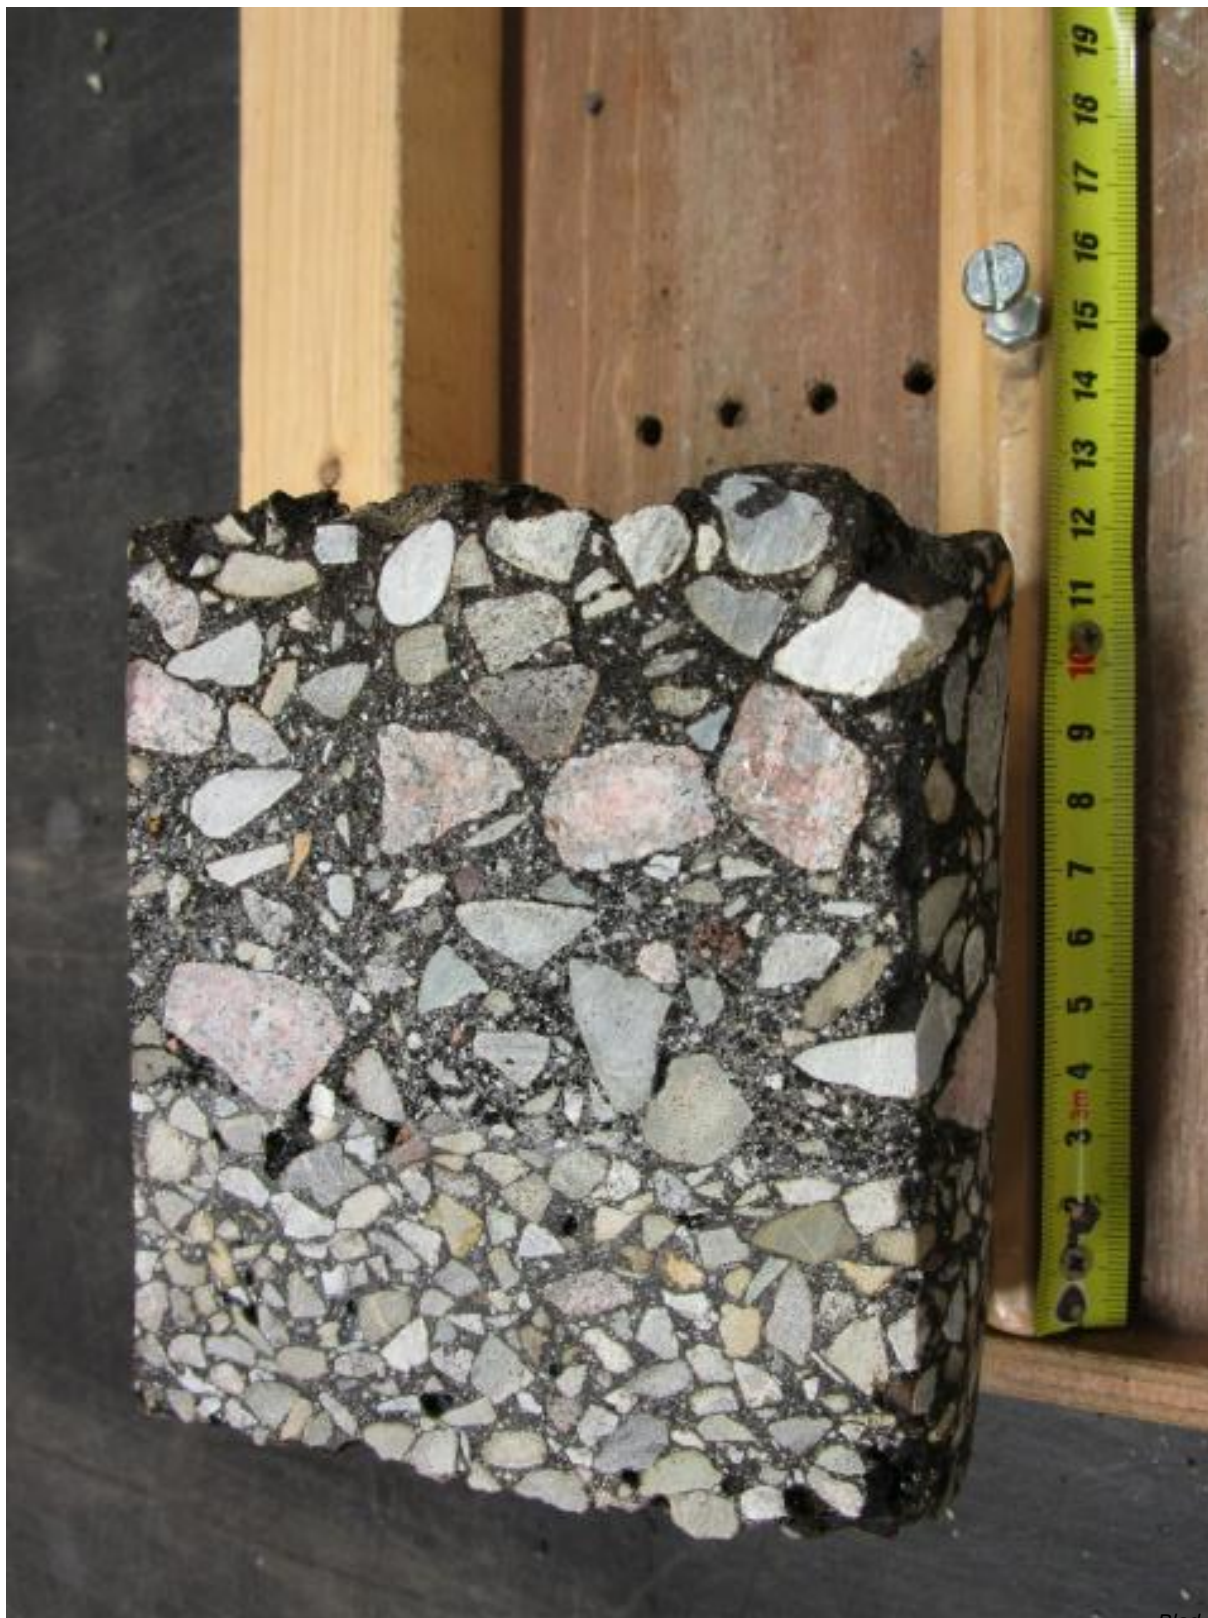
**Monsteromschrijving: 224 (0-0,11)**

ASFALT\_CORE for Order No. 623219, Analysis No. 787407, created at 24-nov-2016 10:59:09

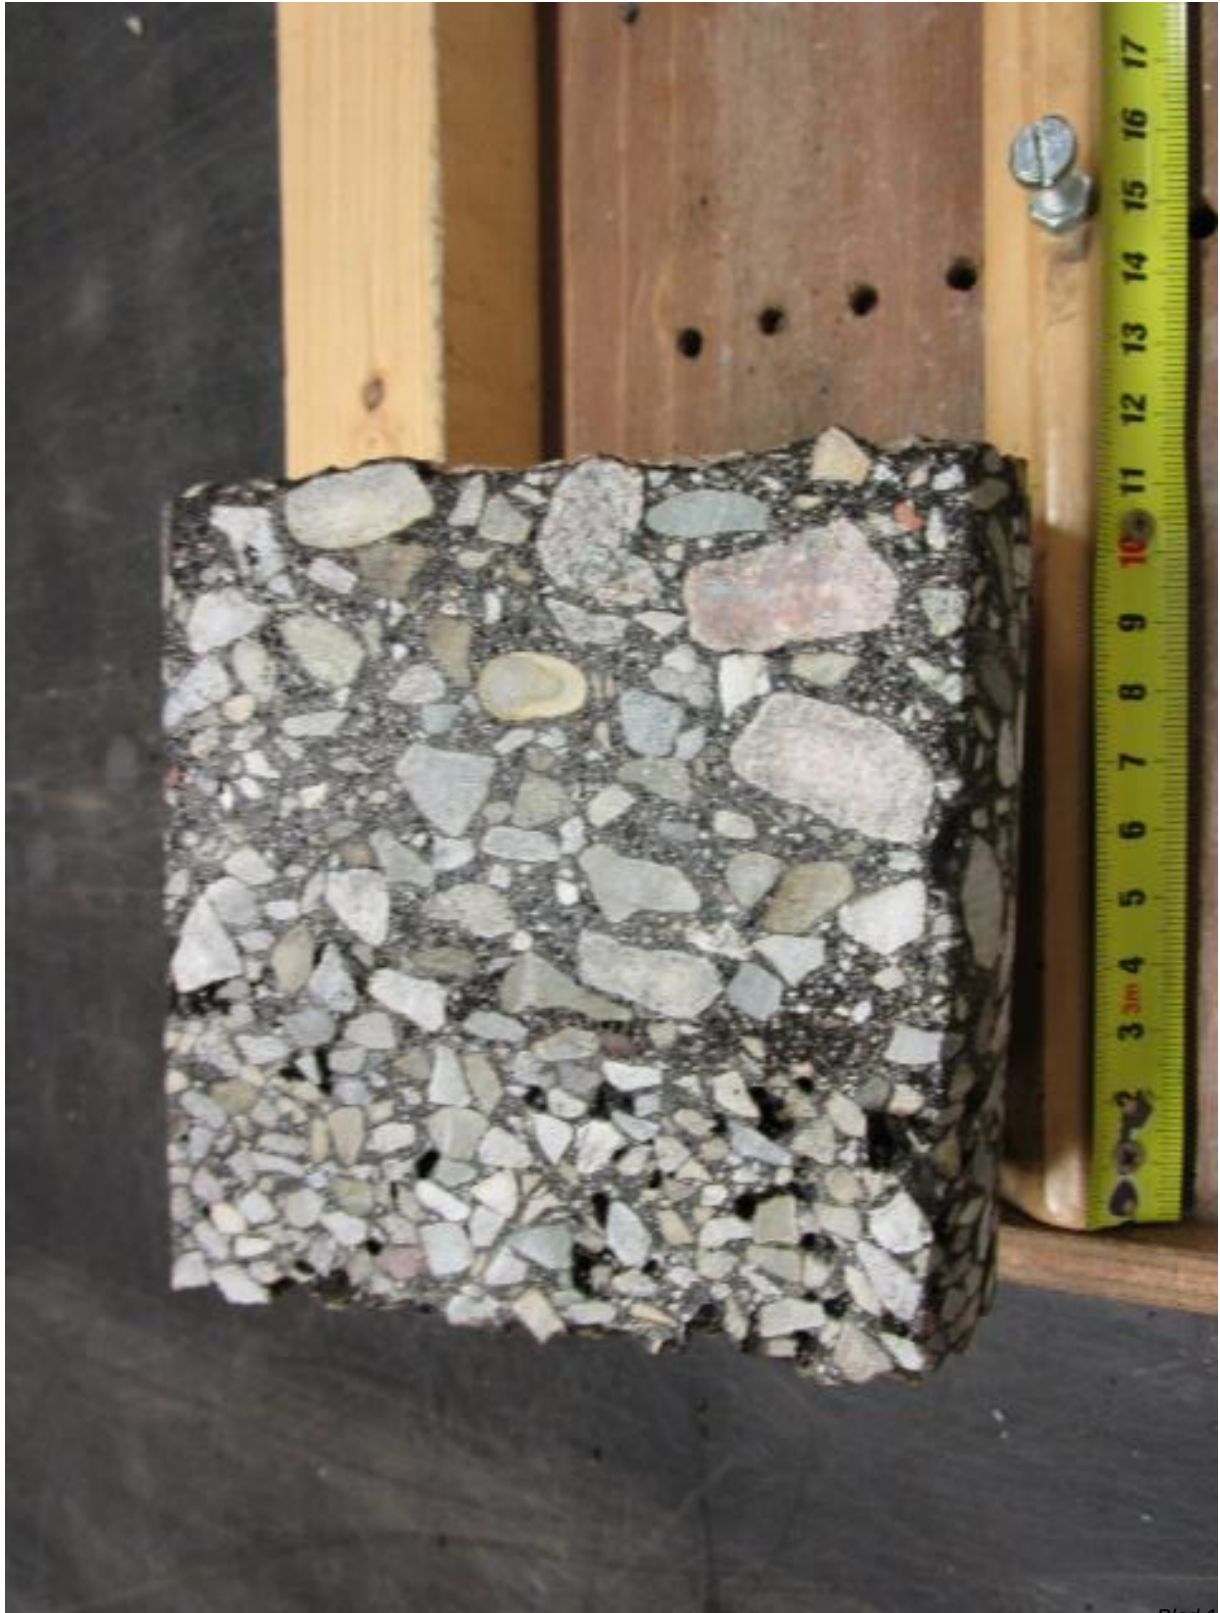
**Monsteromschrijving: 225 (0-0,11)**

ASFALT\_CORE for Order No. 623219, Analysis No. 787408, created at 24-nov-2016 11:02:56

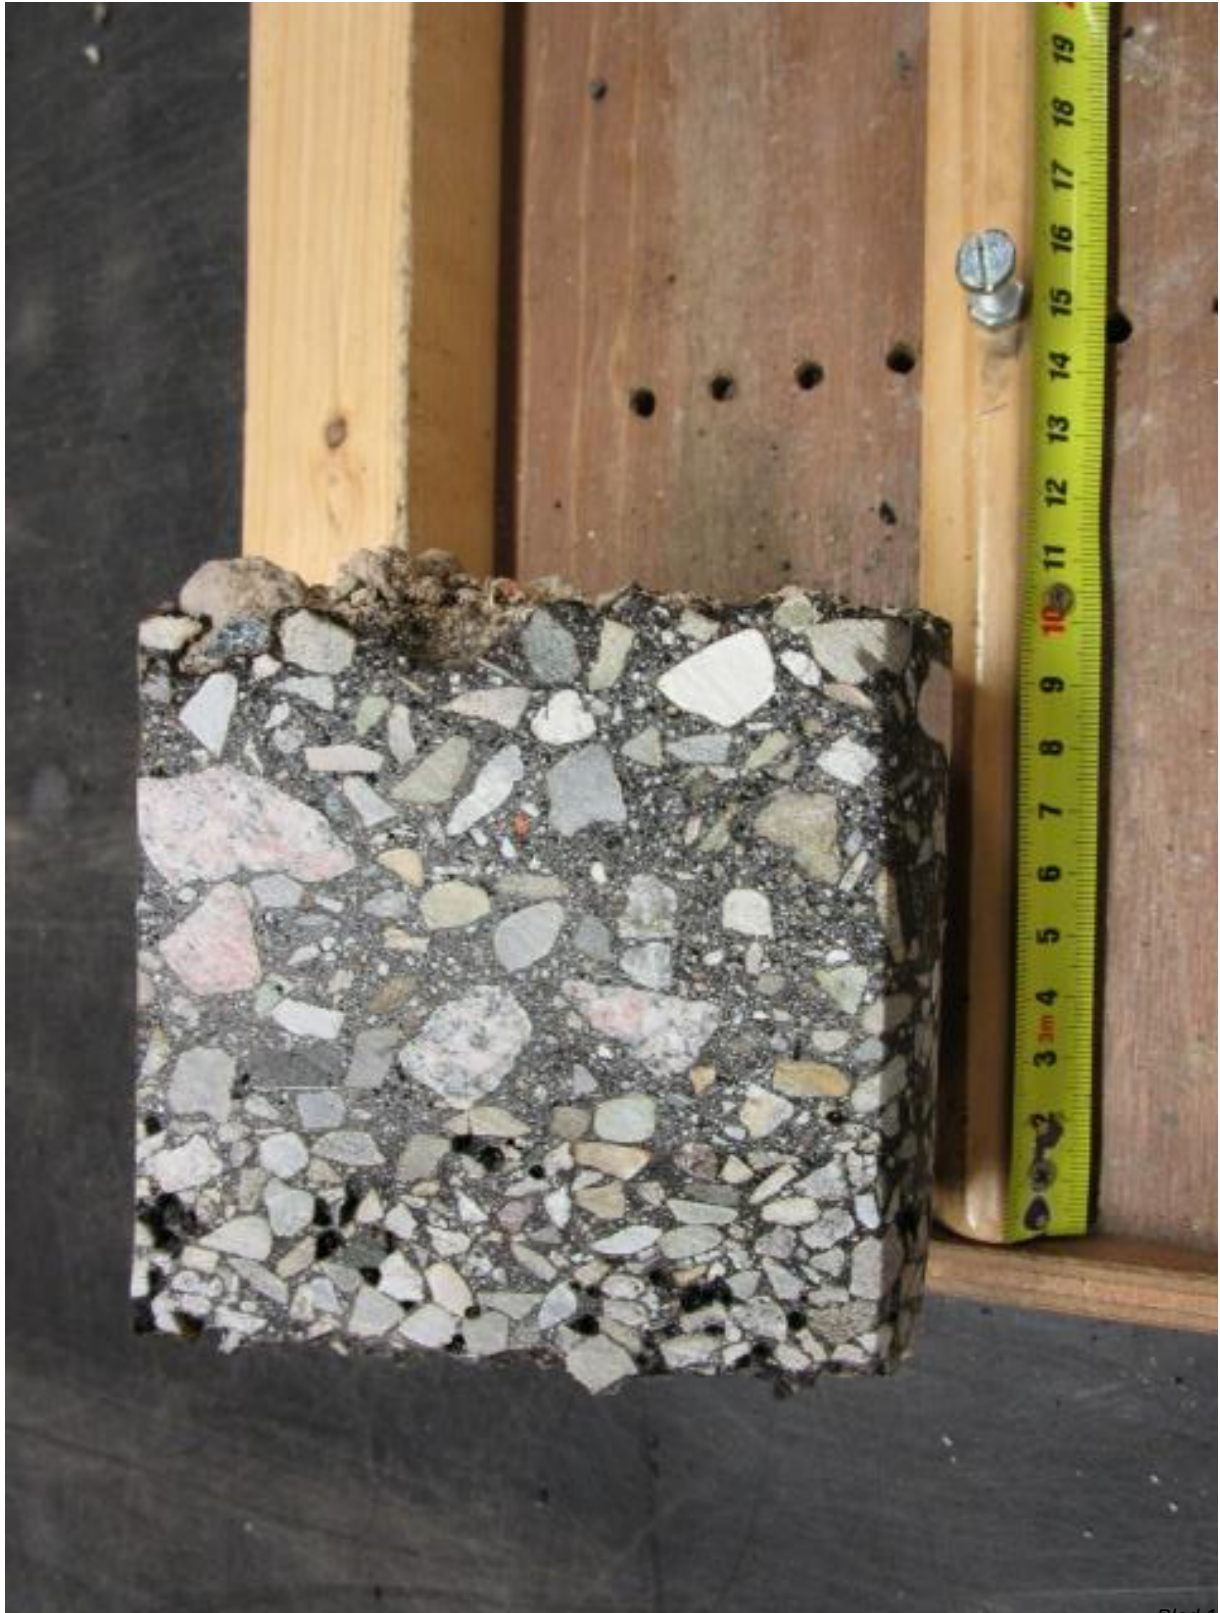
**Monsteromschrijving: 226 (0-0,1)**

ASFALT\_CORE for Order No. 623219, Analysis No. 787409, created at 24-nov-2016 11:58:44

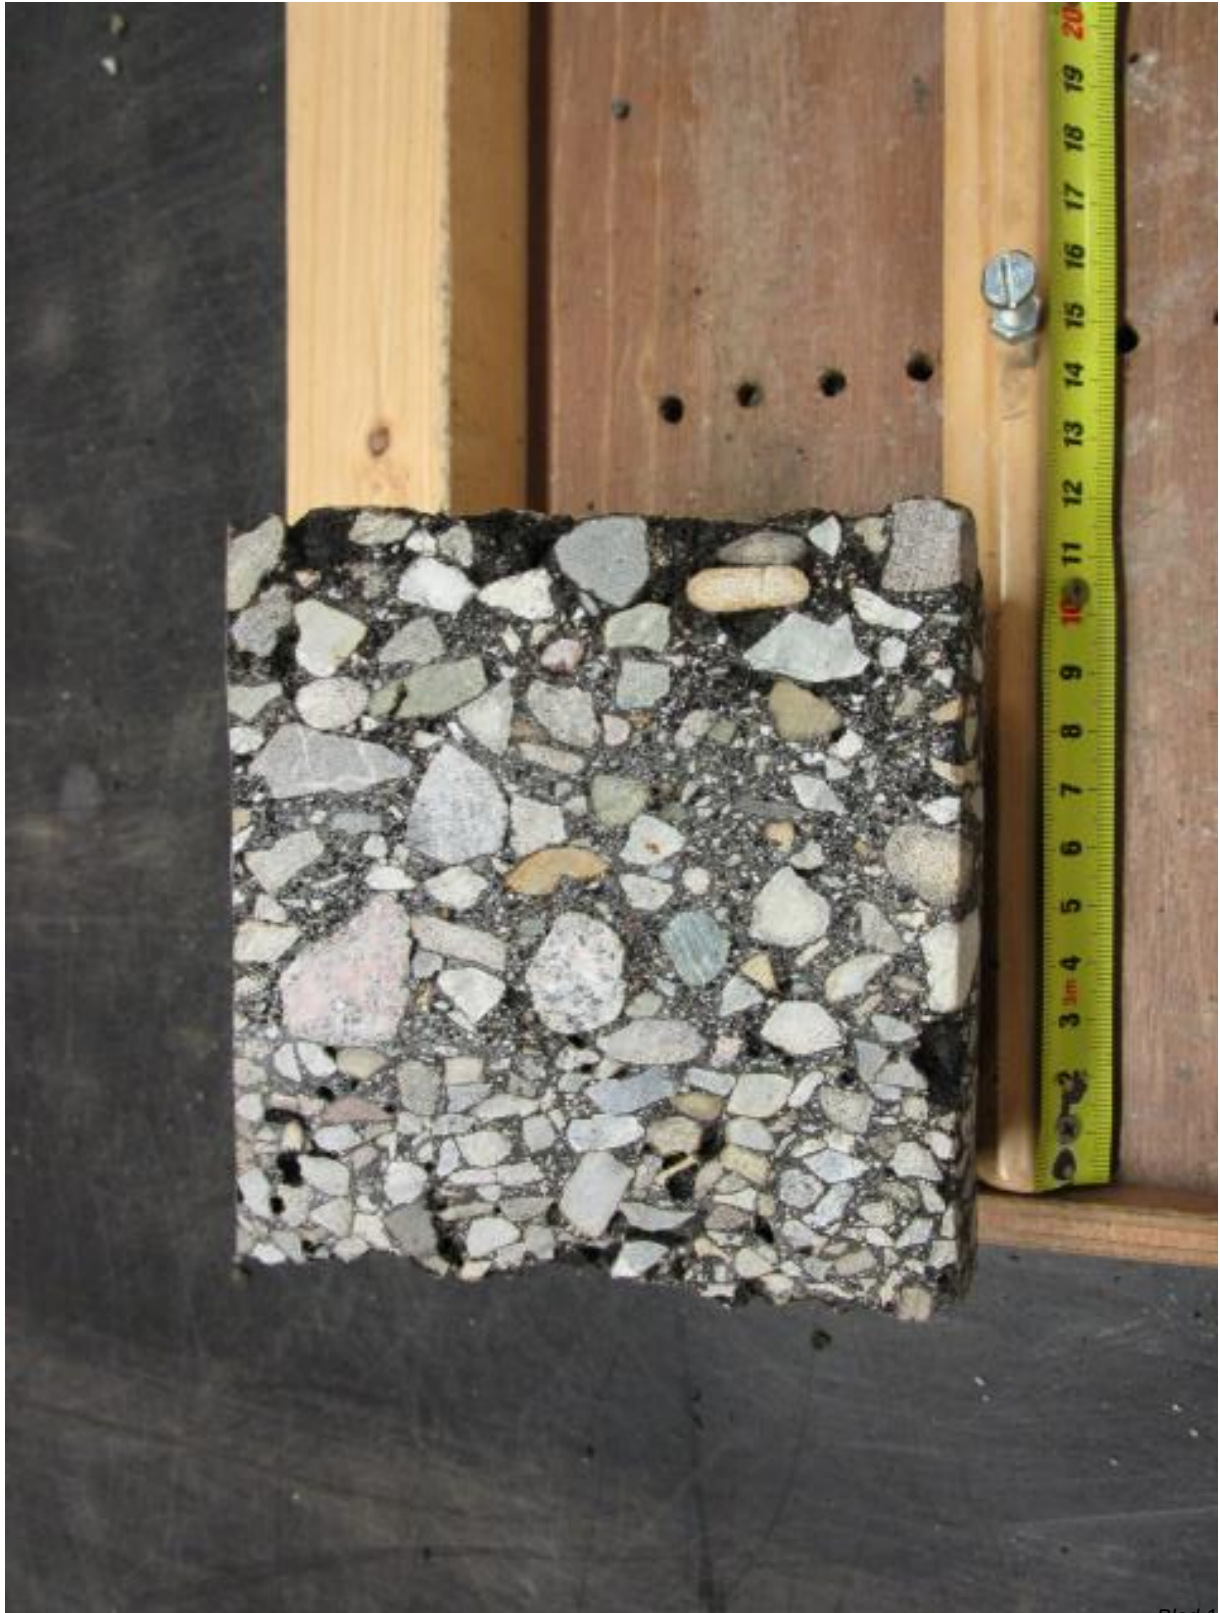
**Monsteromschrijving: 227 (0-0,1)**

ASFALT\_CORE for Order No. 623219, Analysis No. 787410, created at 24-nov-2016 12:01:36

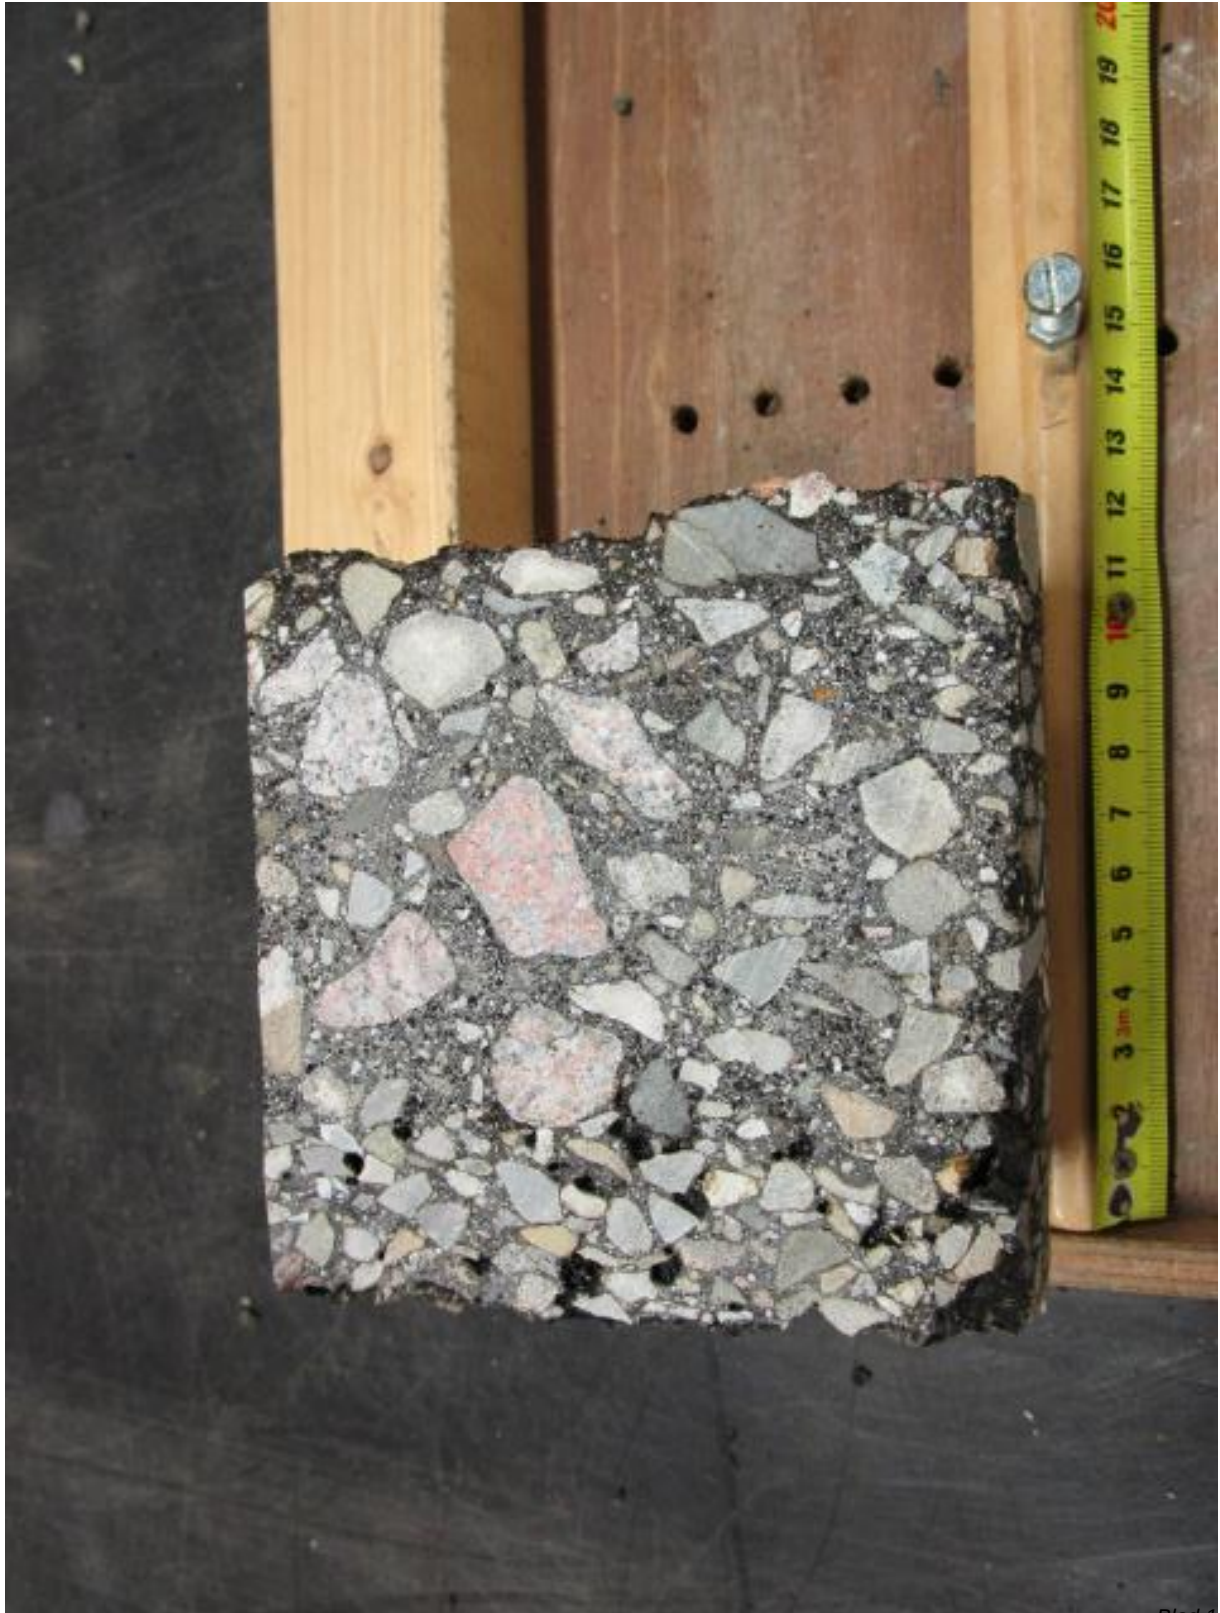
**Monsteromschrijving: 228 (0-0,1)**

ASFALT\_CORE for Order No. 623219, Analysis No. 787411, created at 24-nov-2016 12:05:40
