**RAPPORT VERKENNEND EN NADER  
BODEMONDERZOEK  
conform NEN 5740 en NEN 5707  
Kampweg 34 - Uddel**

Projectcode: 18066616

Rapportagedatum: 20 december 2018

Auteur: Ing. J.L. Kienstra

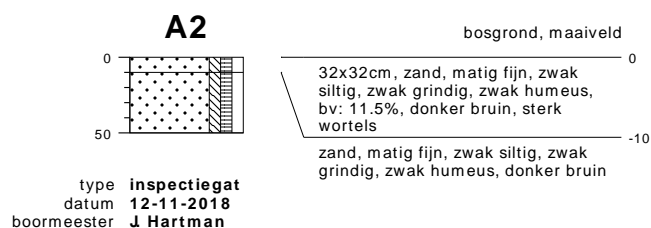
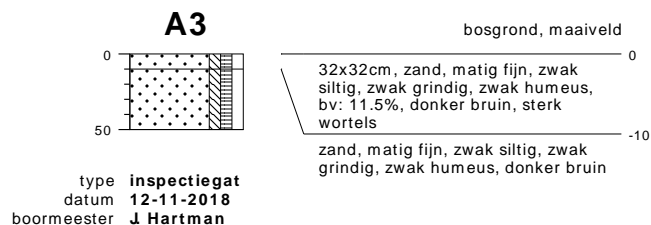
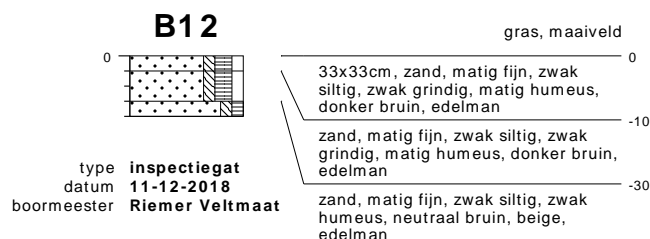
## bodemprofielen schaal 1:50

onderzoek **Kampweg 34 - Uddel**  
 projectcode **18066616**  
 datum **12-12-2018**  
 getekend conform **NEN 5104**  
 pagina **3 van 6**

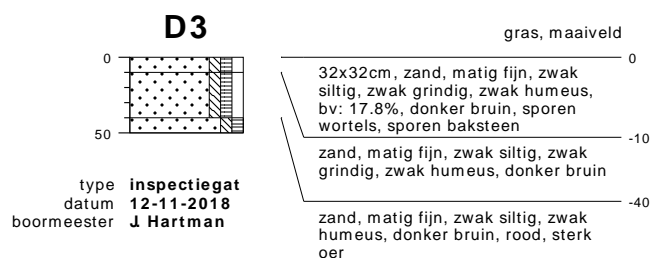
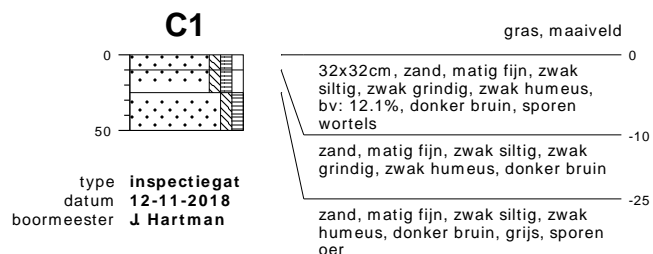
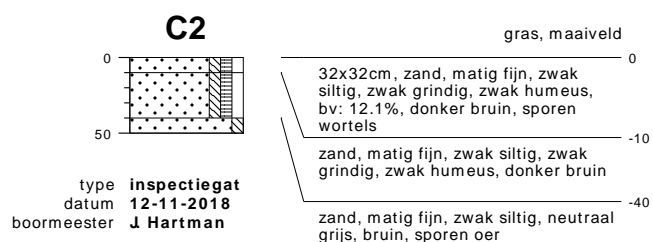
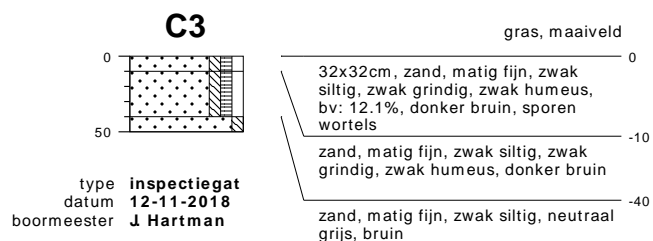
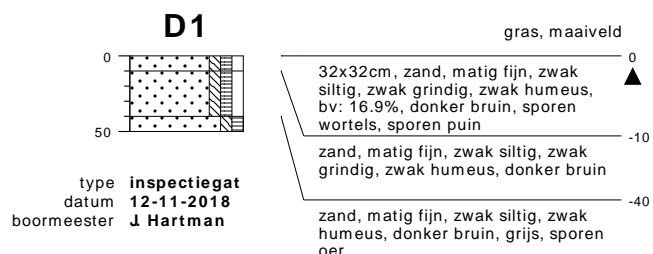
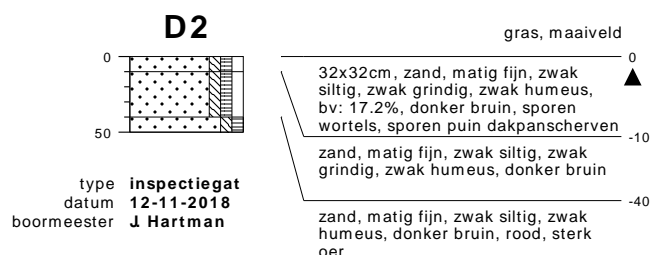
**bodemprofielen schaal 1:50**

onderzoek **Kampweg 34 - Uddel**  
 projectcode **18066616**  
 datum **12-12-2018**  
 getekend conform **NEN 5104**  
 pagina **4 van 6**

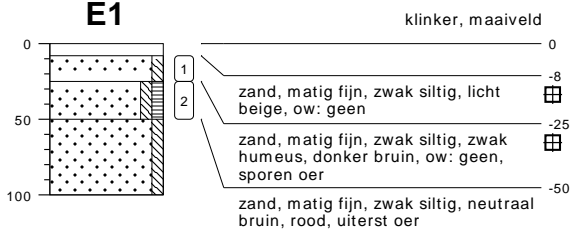
## E1

type grondboring  
datum 01-11-2018  
boormeester J. Hartman

Er zijn ter plekke van de voormalige dieseltank geen waarnemingen gedaan, die duiden op een verontreiniging met minerale olie.

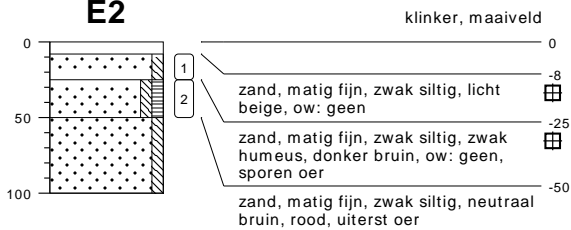
## E2

type grondboring  
datum 01-11-2018  
boormeester J. Hartman

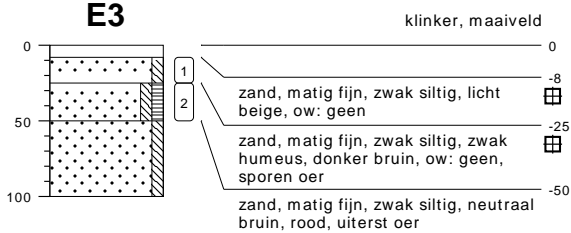
## E3

type grondboring  
datum 01-11-2018  
boormeester J. Hartman
