## **Nader bodemonderzoek minerale olie en aromaten verontreiniging Stationsplein 3 te Apeldoorn**

**17 september 2020**

<b>Titel</b>	Nader bodemonderzoek minerale olie en aromaten verontreiniging Stationsplein 3 te Apeldoorn
<b>Opdrachtgever</b>	Gemeente Apeldoorn
<b>Projectleider</b>	Erik Vonkeman
<b>Auteur(s)</b>	Margo van Deursen
<b>Tweede lezer</b>	Teun Nijenkamp
<b>Uitvoering meet- en inspectiewerk</b>	Jan (J.M.A.) Bouwmeester en Koen (K.F.J.) Broers (certificaatnummer K54913)
<b>Projectnummer</b>	1276201
<b>Aantal pagina's</b>	12
<b>Datum</b>	17 september 2020
<b>Handtekening</b>	Ontbreekt in verband met digitale verwerking. Dit rapport is aantoonbaar vrijgegeven.

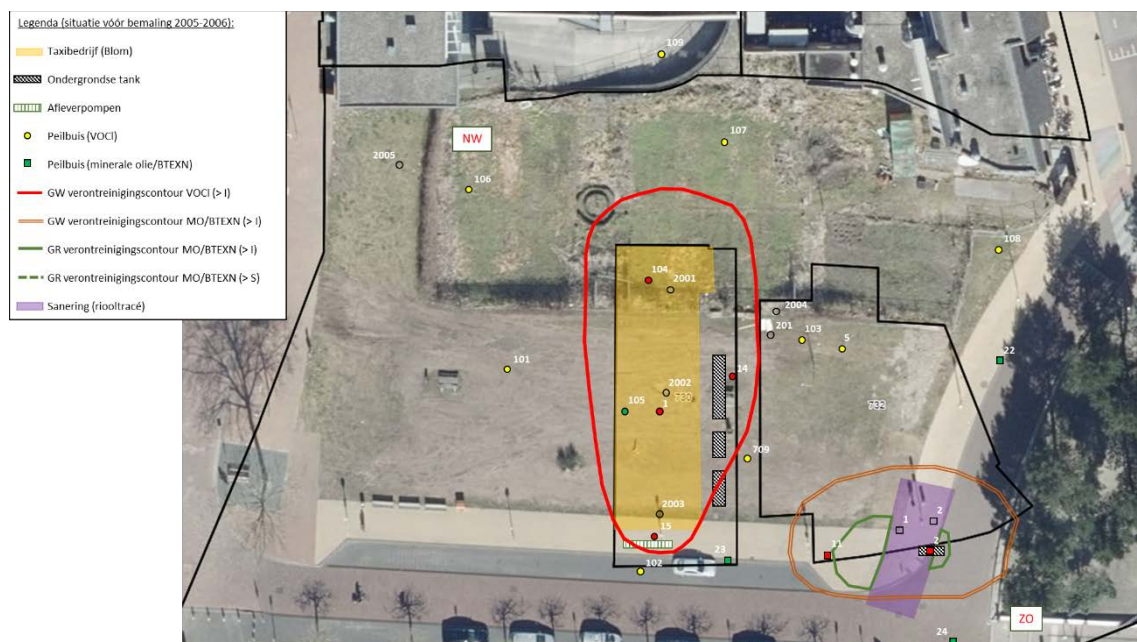
In figuur 2.1 is de verontreinigingssituatie weergegeven zoals deze voor de bemaling van 2005-2006 is vastgesteld.

Figuur 2.1 Tekening voor bemalingswerkzaamheden (2005-2006) met daarop aangegeven de verontreinigingscontouren

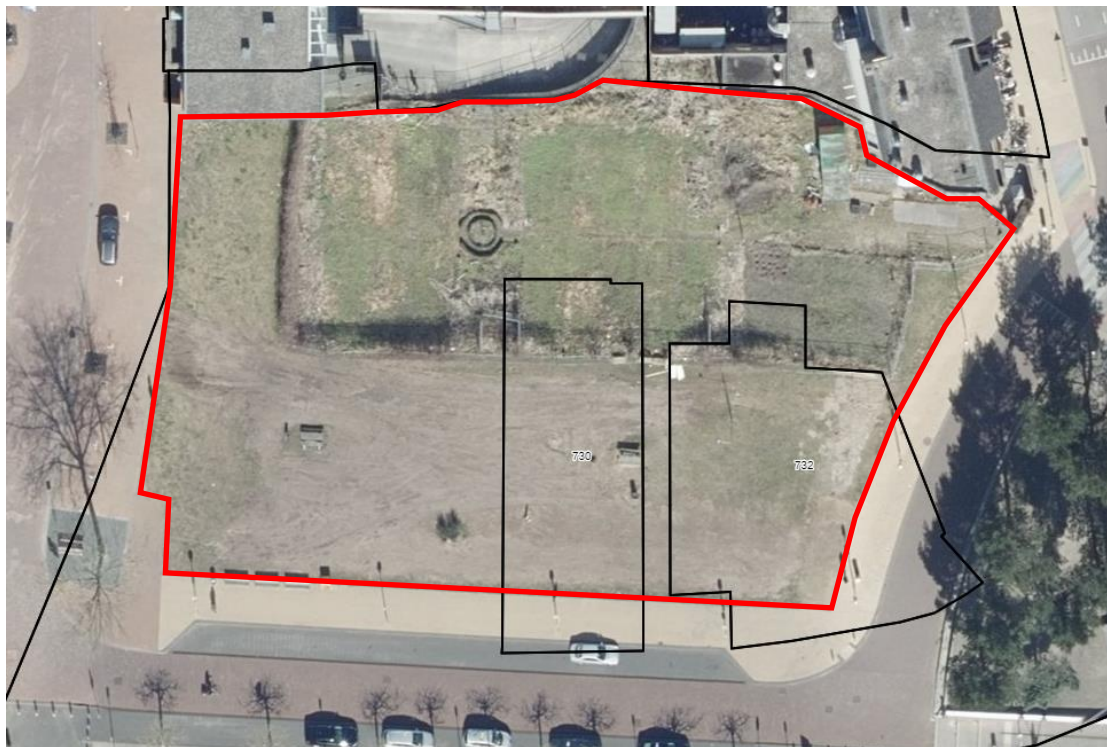
Figuur 1.1 Ligging van de locatie (rood omljnd)

In opdracht van de Omgevingsdienst Veluwe IJssel en de gemeente Apeldoorn heeft Tauw een notitie opgesteld met een samenvatting van de bodemkwaliteit aan het Stationsplein 3 te Apeldoorn (zie figuur 1.1).

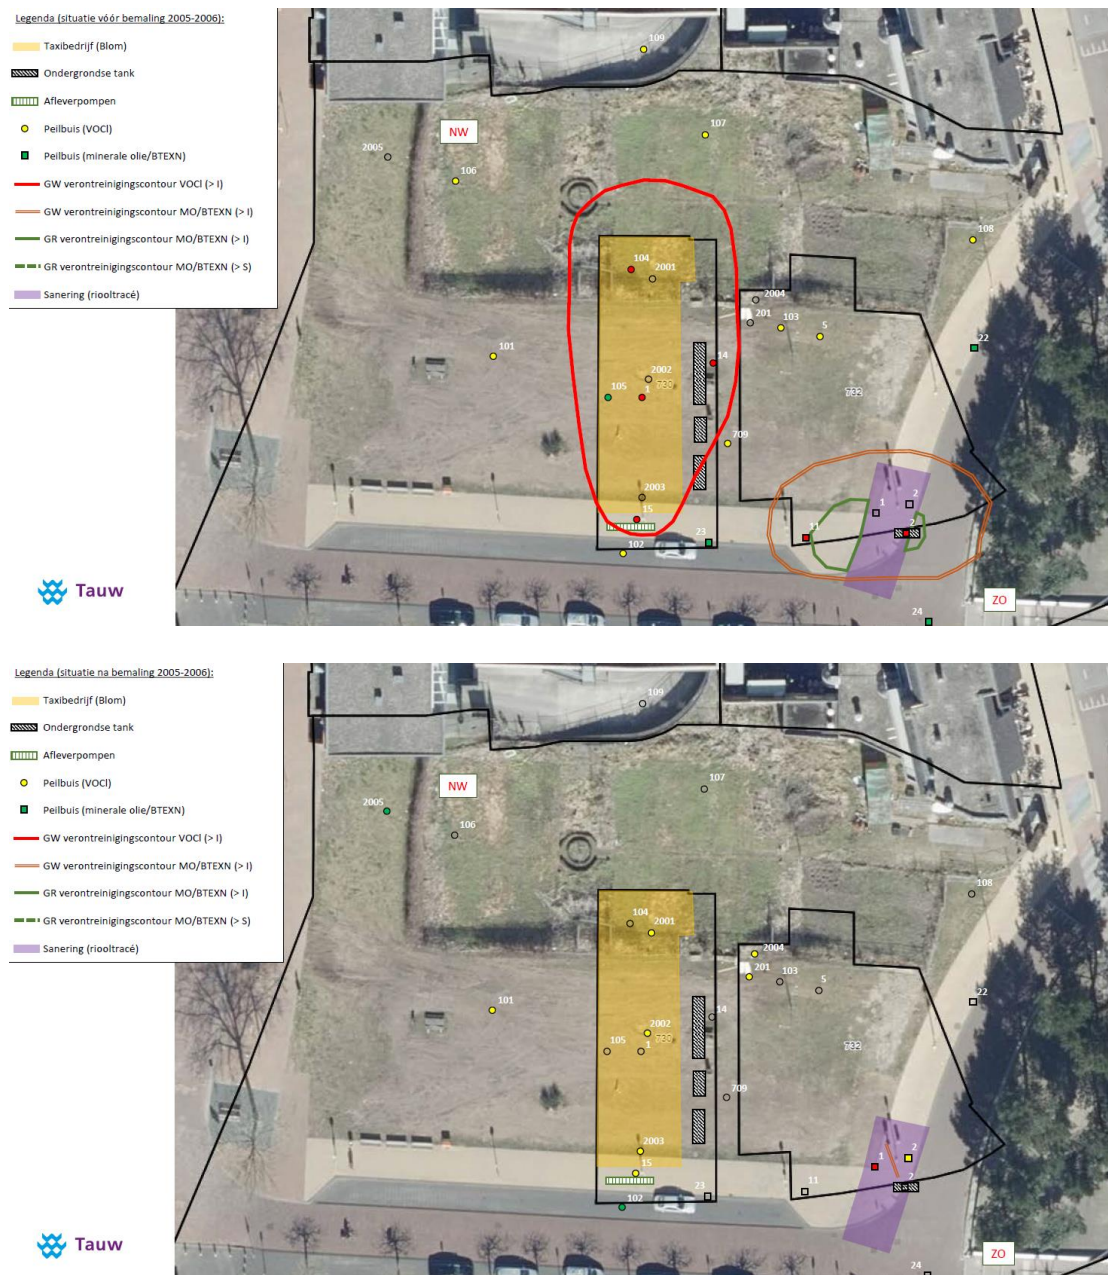
De verontreinigingscontouren die zijn beschreven in dit hoofdstuk zijn schematisch opgenomen in figuur 3.1. De bekende voorinformatie is samengevat in een conceptueel model. Dit model is weergegeven als een dwarsdoorsnede in figuur 3.3.

Figuur 3.1 Tekening voor (boven) en na (onder) bemalingswerkzaamheden (2005-2006) met daarin aangegeven de verontreinigingscontouren en de richting van de dwarsdoorsnede die is gebruikt in het conceptuele model.

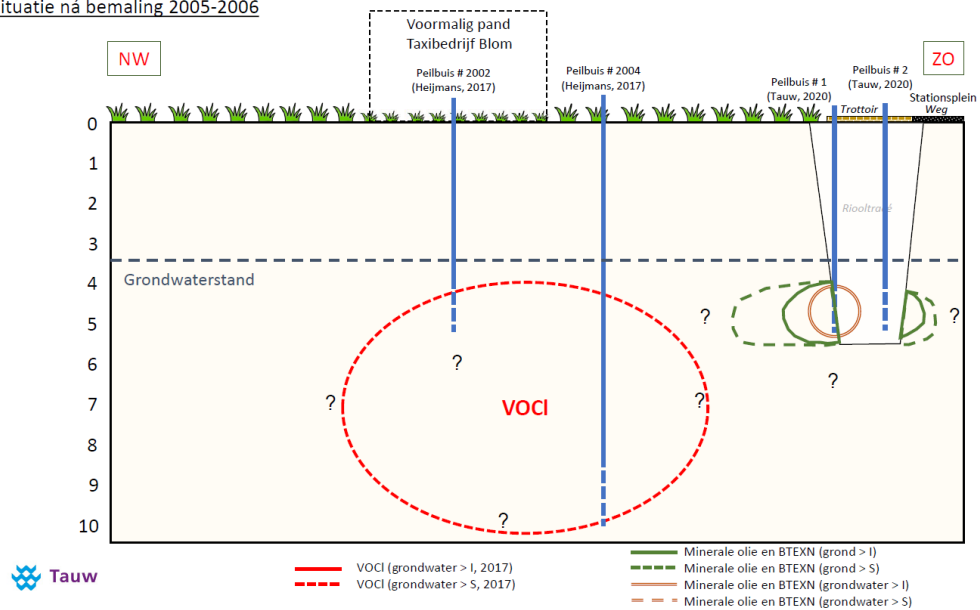
Situatie vóór bemaling 2005-2006

Situatie ná bemaling 2005-2006

Figuur 3.2 Dwarsdoorsnede conceptueel model voor (boven) en na (onder) bemaling in 2005-2006.

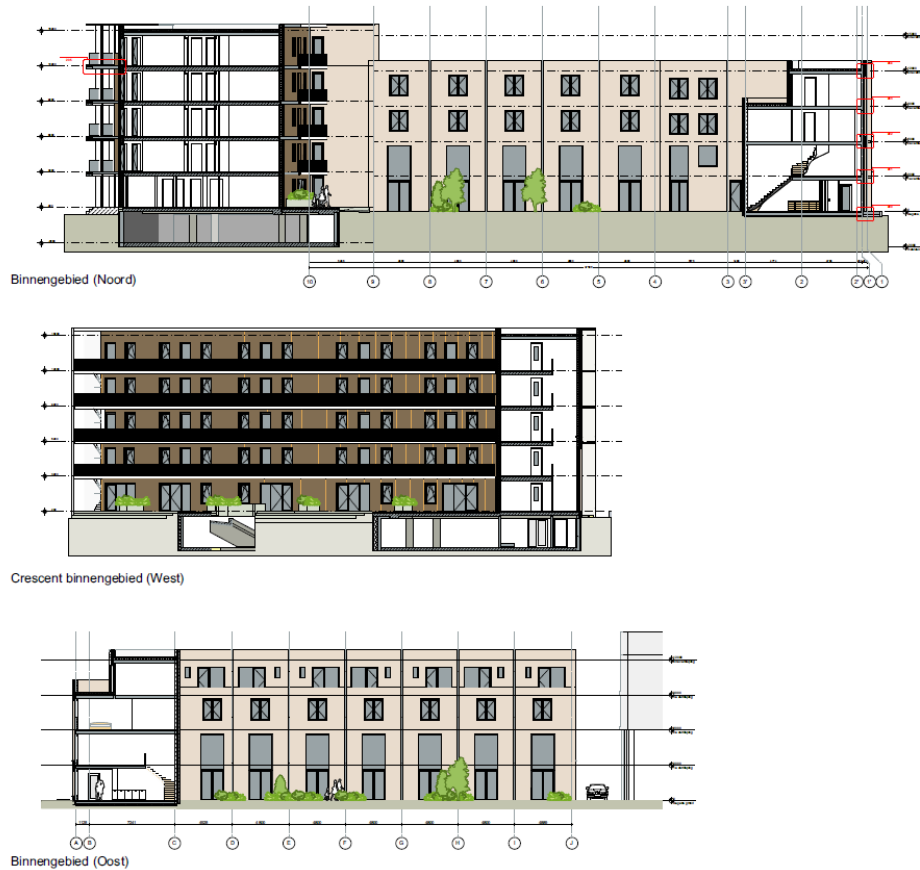
De bovenkant vloerafwerking bedraagt -2,80 meter. Voor de fundering/vloerconstructie zal aanvullend ontgraven moeten worden. Naar verwachting 30 cm. De aanlegdiepte bedraagt daarmee circa 3,1 m -mv. Het overig deel van de locatie zal bestraat worden.

Figuur 4.1 Schematische tekening van de te ontwikkelen bebouwing ter plaatse van de onderzoekslocatie.
