## **Kayersdijk 31 Apeldoorn**

### **Nader asbestonderzoek**

**Projectnummer**      **P2015-0755   -   versie 1**  
**Auteur**                **dhr. ir. G. Jager**

**Ede, 1 juni 2015**

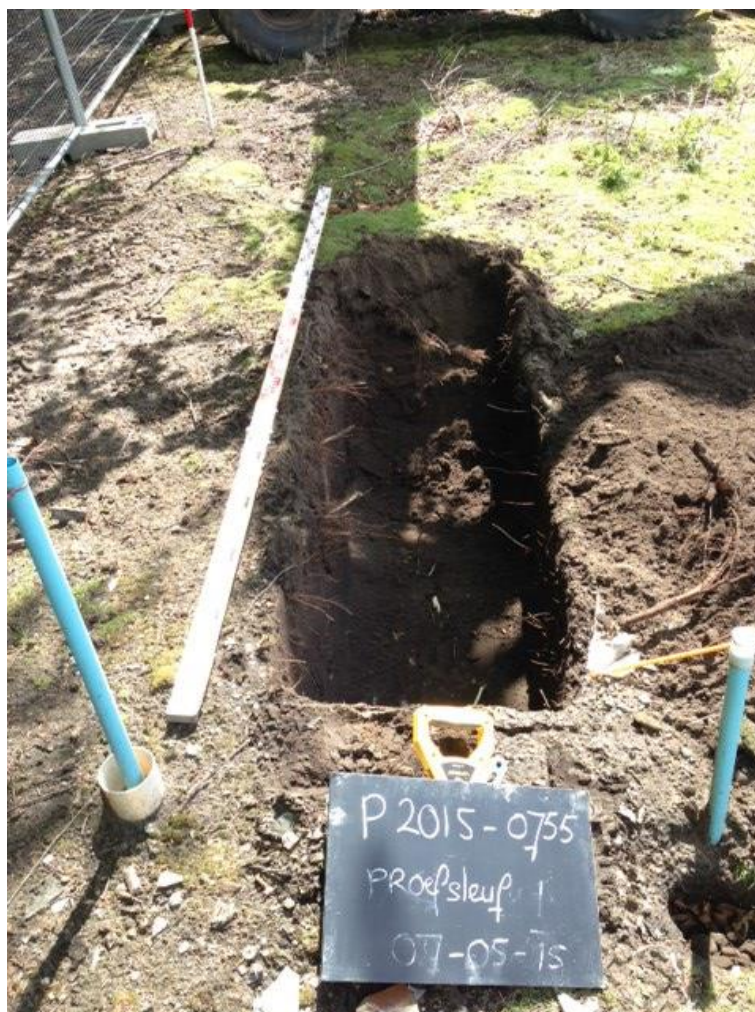
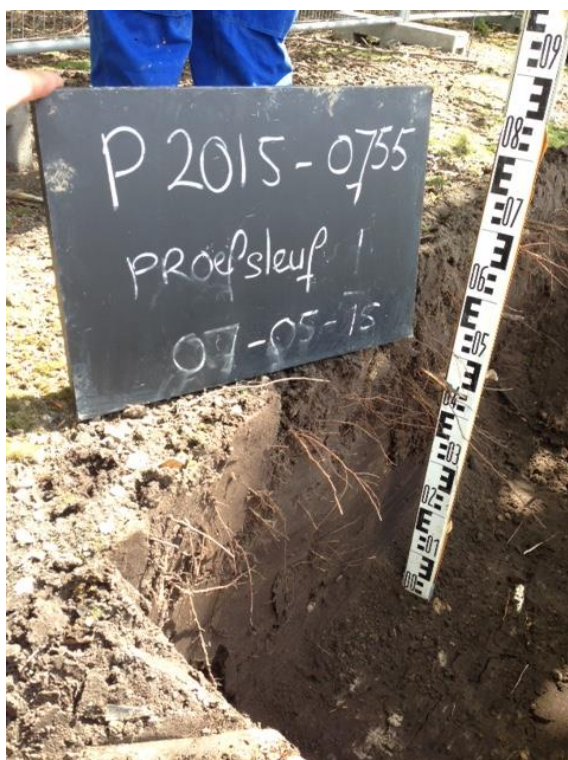
Kayersdijk 31 foto PF1 (7 mei 2015)

| Afmetingen (m) | | Omschrijving AVM | | | | Gewicht (kg) | Monster-code | Barcode |
|---|---|---|---|---|---|---|---|---|
| Foto's: | PF1 + 2 | | | | | | | |
| Boorbeschrijving | 0 - 50 | Zand matig fijn | puin zand | | | | | |

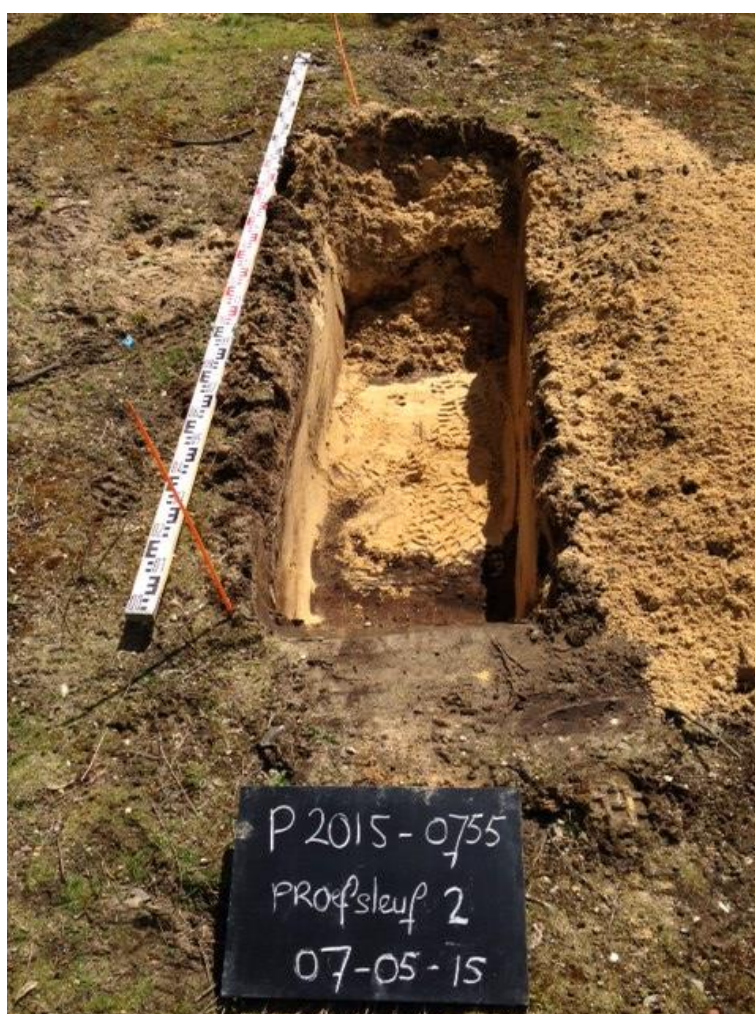
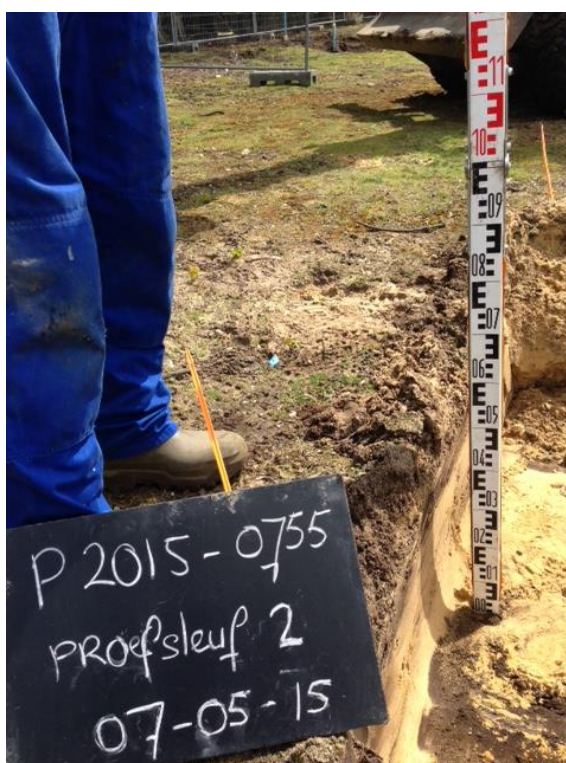
Kayersdijk 31 foto PF3 (7 mei 2015)

| Afmetingen (m) | | Omschrijving AVM | | | | Gewicht (kg) | Monster-code | Barcode | |
|---|---|---|---|---|---|---|---|---|---|
| Foto's | PF3+4 | Diepte (m-mv) | Omschrijving | Bijz. best. | Bijmeng. | Opmerkingen | | | |
| Boorbeschrijving | 0-10 | | Zand matig grof | puin zand | | | | | |
| | | 10-50 | Zand zeer grof | Baksteen zand | | | | | |

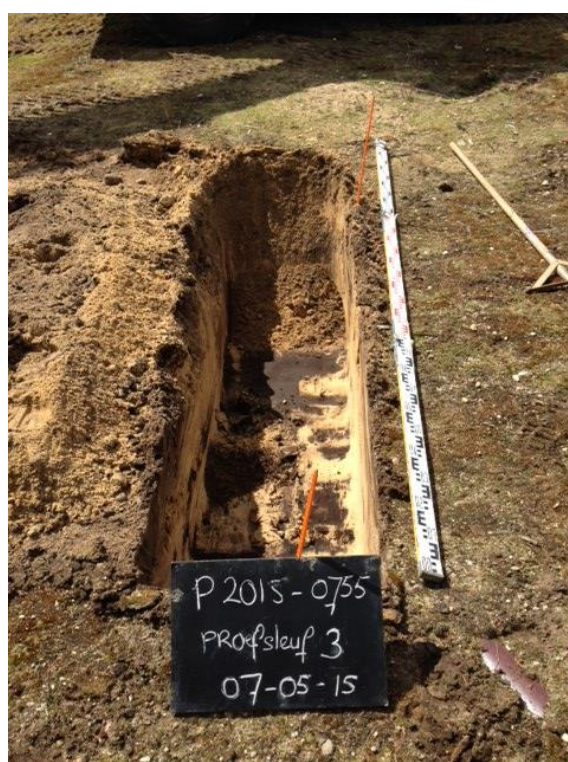
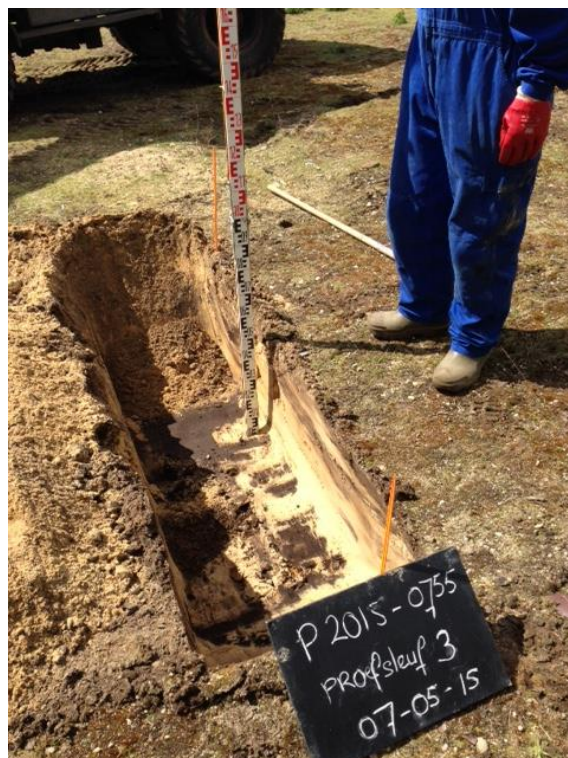
Kayersdijk 31 foto PF5 (7 mei 2015)

| Afmetingen (m) | | Omschrijving AVM | | | Gewicht (kg) | Monster-code | Barcode |
|---|---|---|---|---|---|---|---|
| Foto's: PF516 | Diepte (m-mv) | Omschrijving | Bijz. best. | Bijmeng. | Opmerkingen | | |
| Boorbeschrijving | 0-40 | Zand matig grof | Zwak grindig | Baksteen | Zwak Betonresten | | |

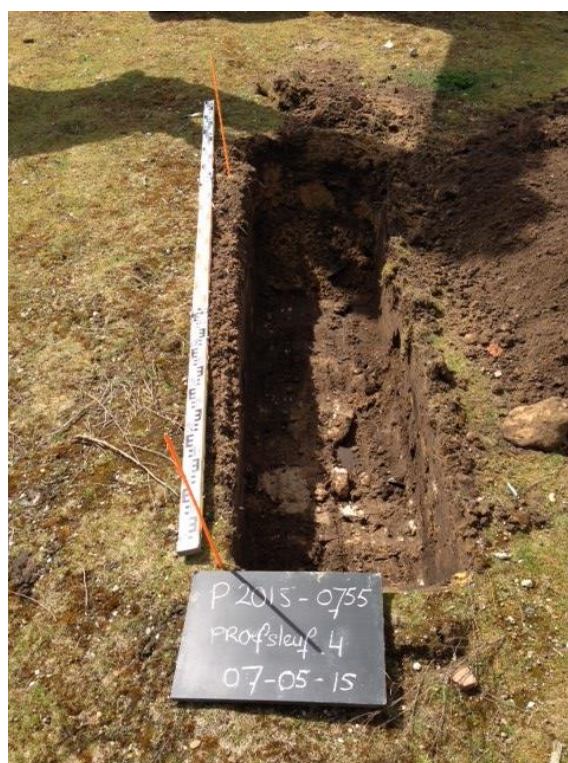
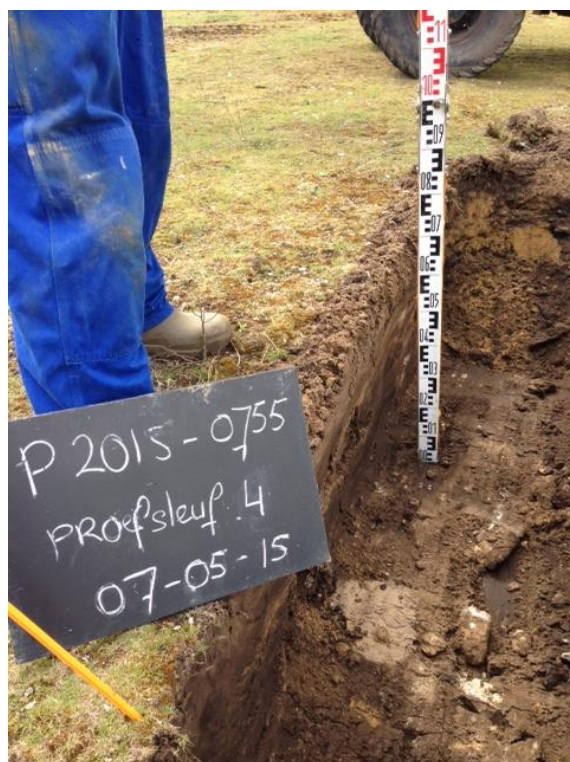
Kayersdijk 31 foto PF7 (7 mei 2015)

| Afmetingen (m) | | Omschrijving AVM | | | Gewicht (kg) | Monster-code | Barcode |
|---|---|---|---|---|---|---|---|
| Foto's: PF718 | Diepte (m-mv) | Omschrijving | Bijz. best. | Bijmeng. | Opmerkingen | | |
| Boorbeschrijving | 0-50 | Zand matig fijn | Baksteen | Zwak | Tegel Resten | | |

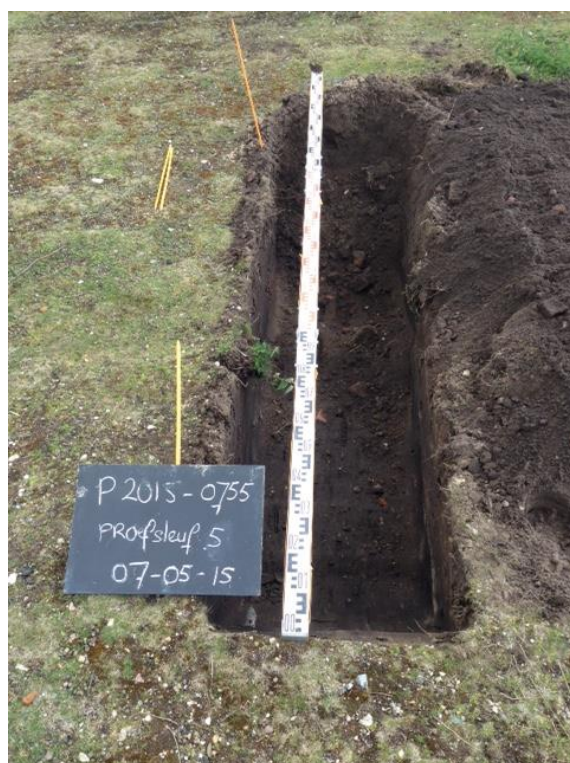
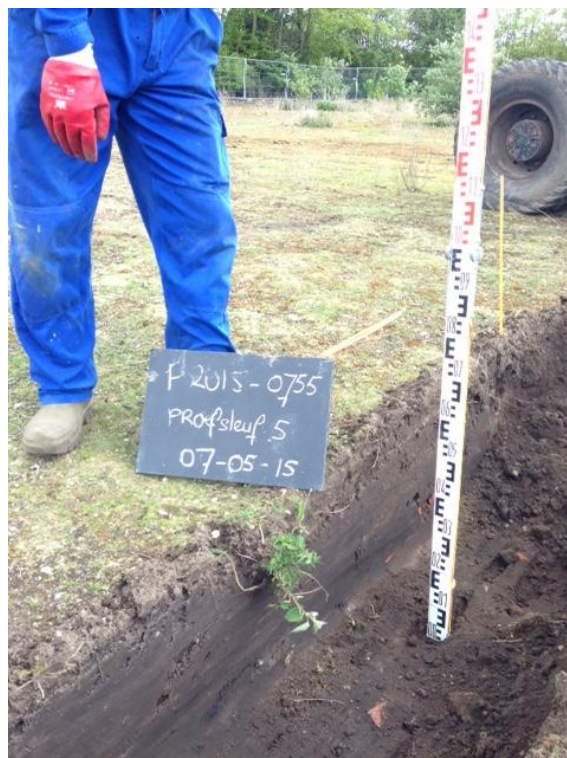
Kayersdijk 31 foto PF9 (7 mei 2015)

Per laag van 0,5 meter is de sleufinhoud opzij gezet voor inspectie dmv harken / gezeefd en monsternamen. De sleuven zijn doorgezet in de visueel schone bodem. In sleuf 5 is circa 512 gram asbestverdacht plaatmateriaal aangetroffen.

| Afmetingen (m) | | Omschrijving AVM | | | Gewicht (kg) | Monster-code | Barcode |
|---|---|---|---|---|---|---|---|
| Breedte | 0,65 | 10 stukjes golfplaat gevonden op diepte CA 20cm - mv | | | avm: | 0,512 Sleuf 5.2 | P5132675 |
| Foto's: PF910 | Diepte (m-mv) | Omschrijving | Bijz. best. | Bijmeng. | Opmerkingen | | |
| | | | AVM | 512 g 04 m | | | |

Hoewel de restconcentratienorm / Interventiewaarde van 100 mg/kg.ds niet overschreden wordt, wordt aanbevolen om bij hergebruik van de grond rekening te houden met de aanwezigheid van asbest.

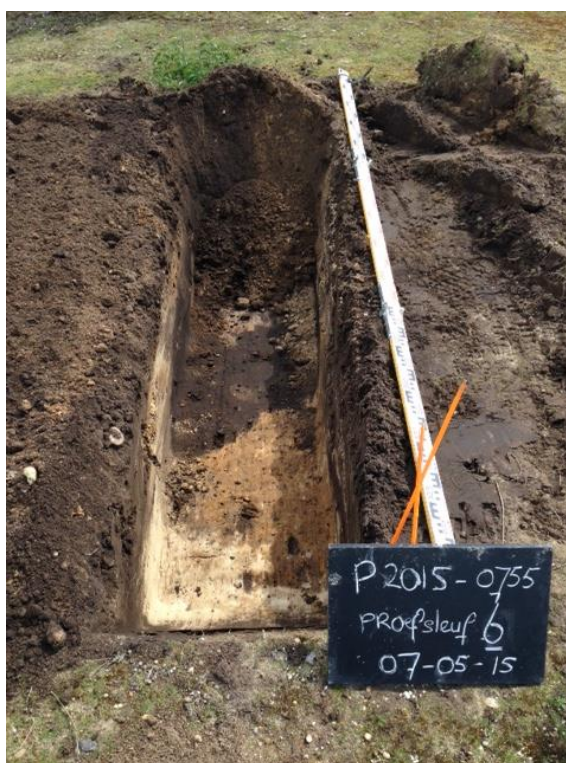
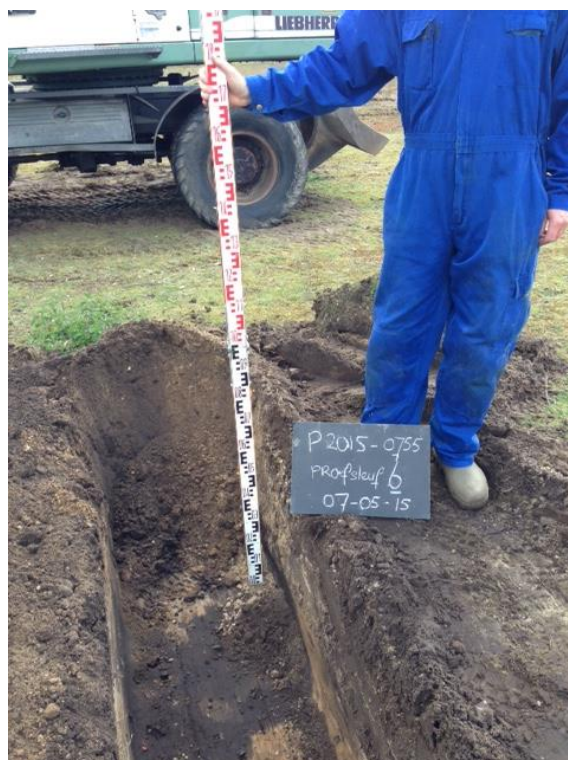
Kayersdijk 31 foto PF11 (7 mei 2015)

| Afmetingen (m) | | Omschrijving AVM | | | Gewicht (kg) | Monster-code | Barcode |
|---|---|---|---|---|---|---|---|
| Foto's: PF1112 | Diepte (m-mv) | Omschrijving | Bijz. best. | Bijmeng. | Opmerkingen | | |
| Boorbeschrijving | 0-25 | Zand matig fijn | | Baksteen zwak | | | |

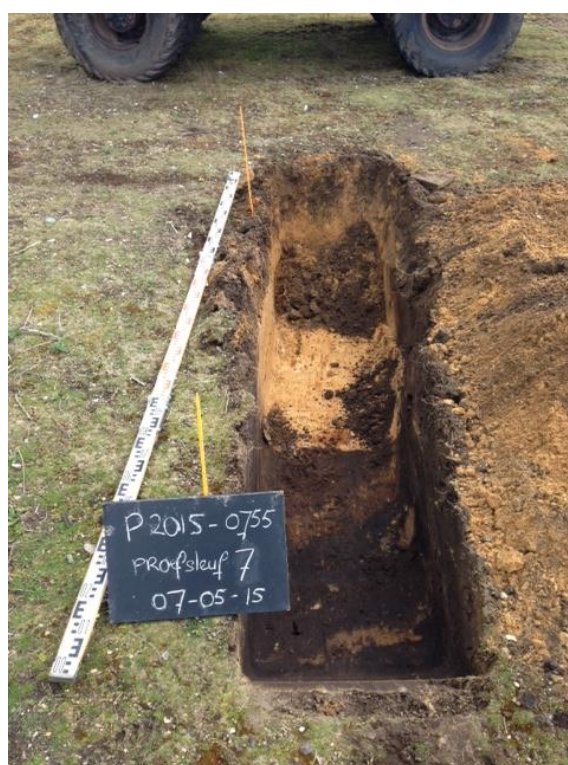
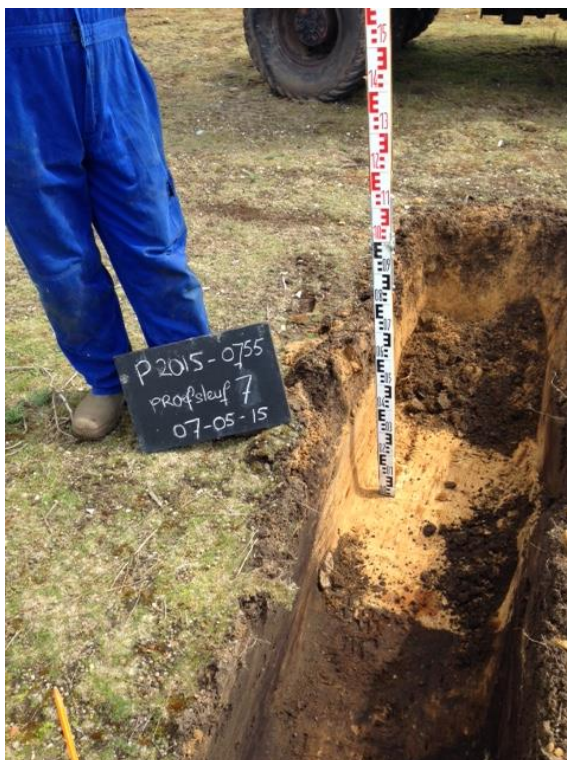
Kayersdijk 31 foto PF13 (7 mei 2015)

| Afmetingen (m) | | Omschrijving AVM | | | Gewicht (kg) | Monster-code | Barcode |
|---|---|---|---|---|---|---|---|
| Foto's: PF1314 | Diepte (m-mv) | Omschrijving | Bijz. best. | Bijmeng. | Opmerkingen | | |
| Boorbeschrijving | 0-50 | Zand matig grof | | Baksteen zwak | | | |

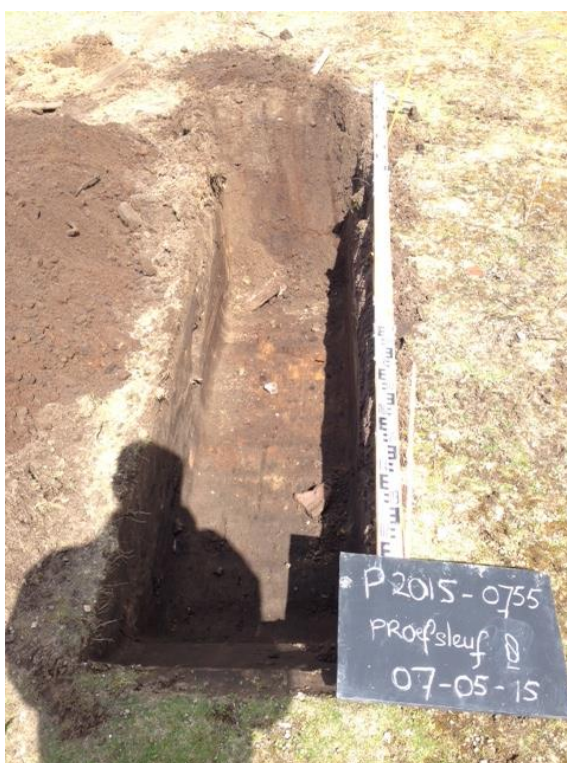
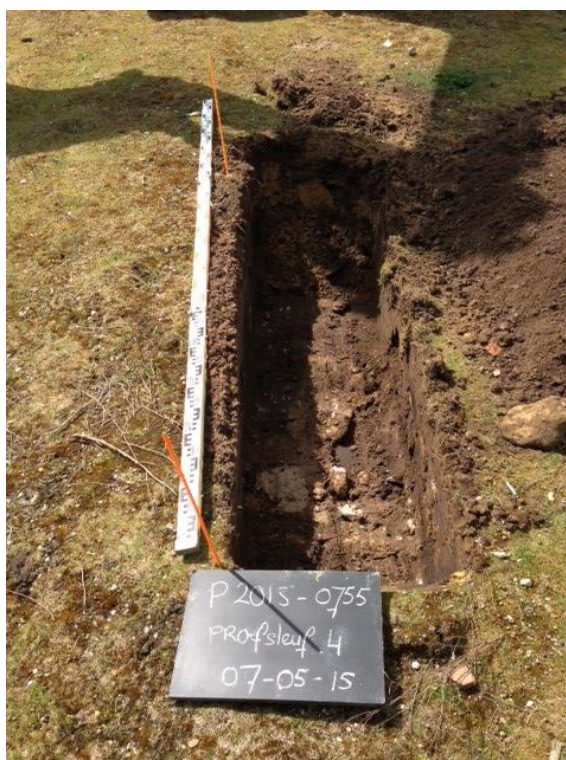
Kayersdijk 31 foto PF15 (7 mei 2015)

| Afmetingen (m) | | Omschrijving AVM | | | Gewicht (kg) | Monster-code | Barcode |
|---|---|---|---|---|---|---|---|
| Foto's: PF1516 | Diepte (m-mv) | Omschrijving | Bijz. best. | Bijmeng. | Opmerkingen | | |
| Boorbeschrijving | 0-10 | Zand matig fijn | | Zwak Baksteen | | | |

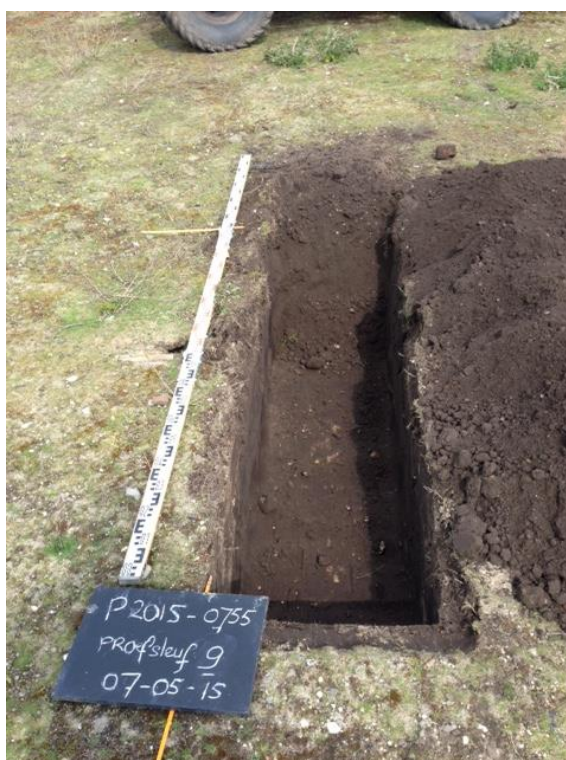
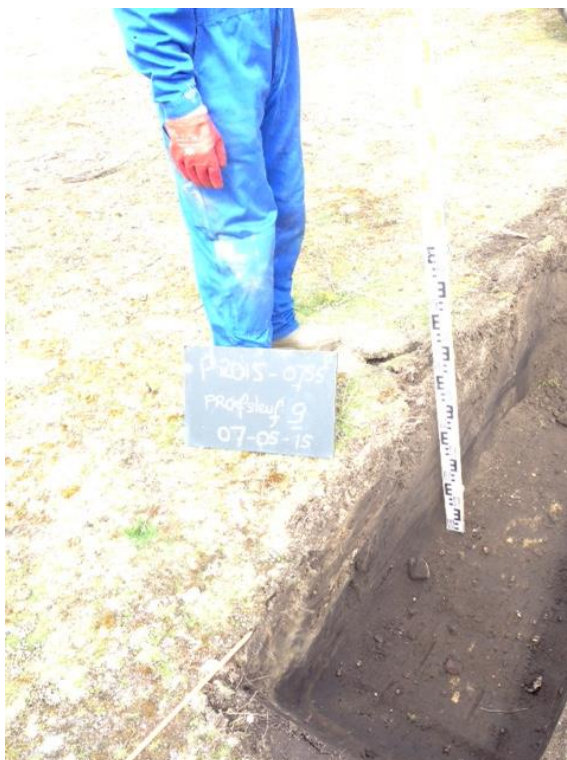
Kayersdijk 31 foto PF17 (7 mei 2015)

| Afmetingen (m) | | Omschrijving AVM | | Gewicht (kg) | Monster-code | Barcode |
|---|---|---|---|---|---|---|
| Foto's: | PF17,18 | Diepte (m-mv) | Omschrijving | Bijz. best. | Bijmeng. | Opmerkingen |
| Boorbeschrijving | 0-10 | Zand matig fijn | Baksteen zwak | | | |
