Verkennd bodemonderzoek  
Kemperbergerweg 67 te Arnhem

projectnaam Verkennd bodemonderzoek Kemperbergerweg 67 te Arnhem  
projectnummer 160702  
kenmerk R-GTA/455  
opdrachtgever Bouwinvest  
postadres Postbus 56045  
1040 AA Amsterdam  
contactpersoon de heer M. Ghelali

datum 27 mei 2016

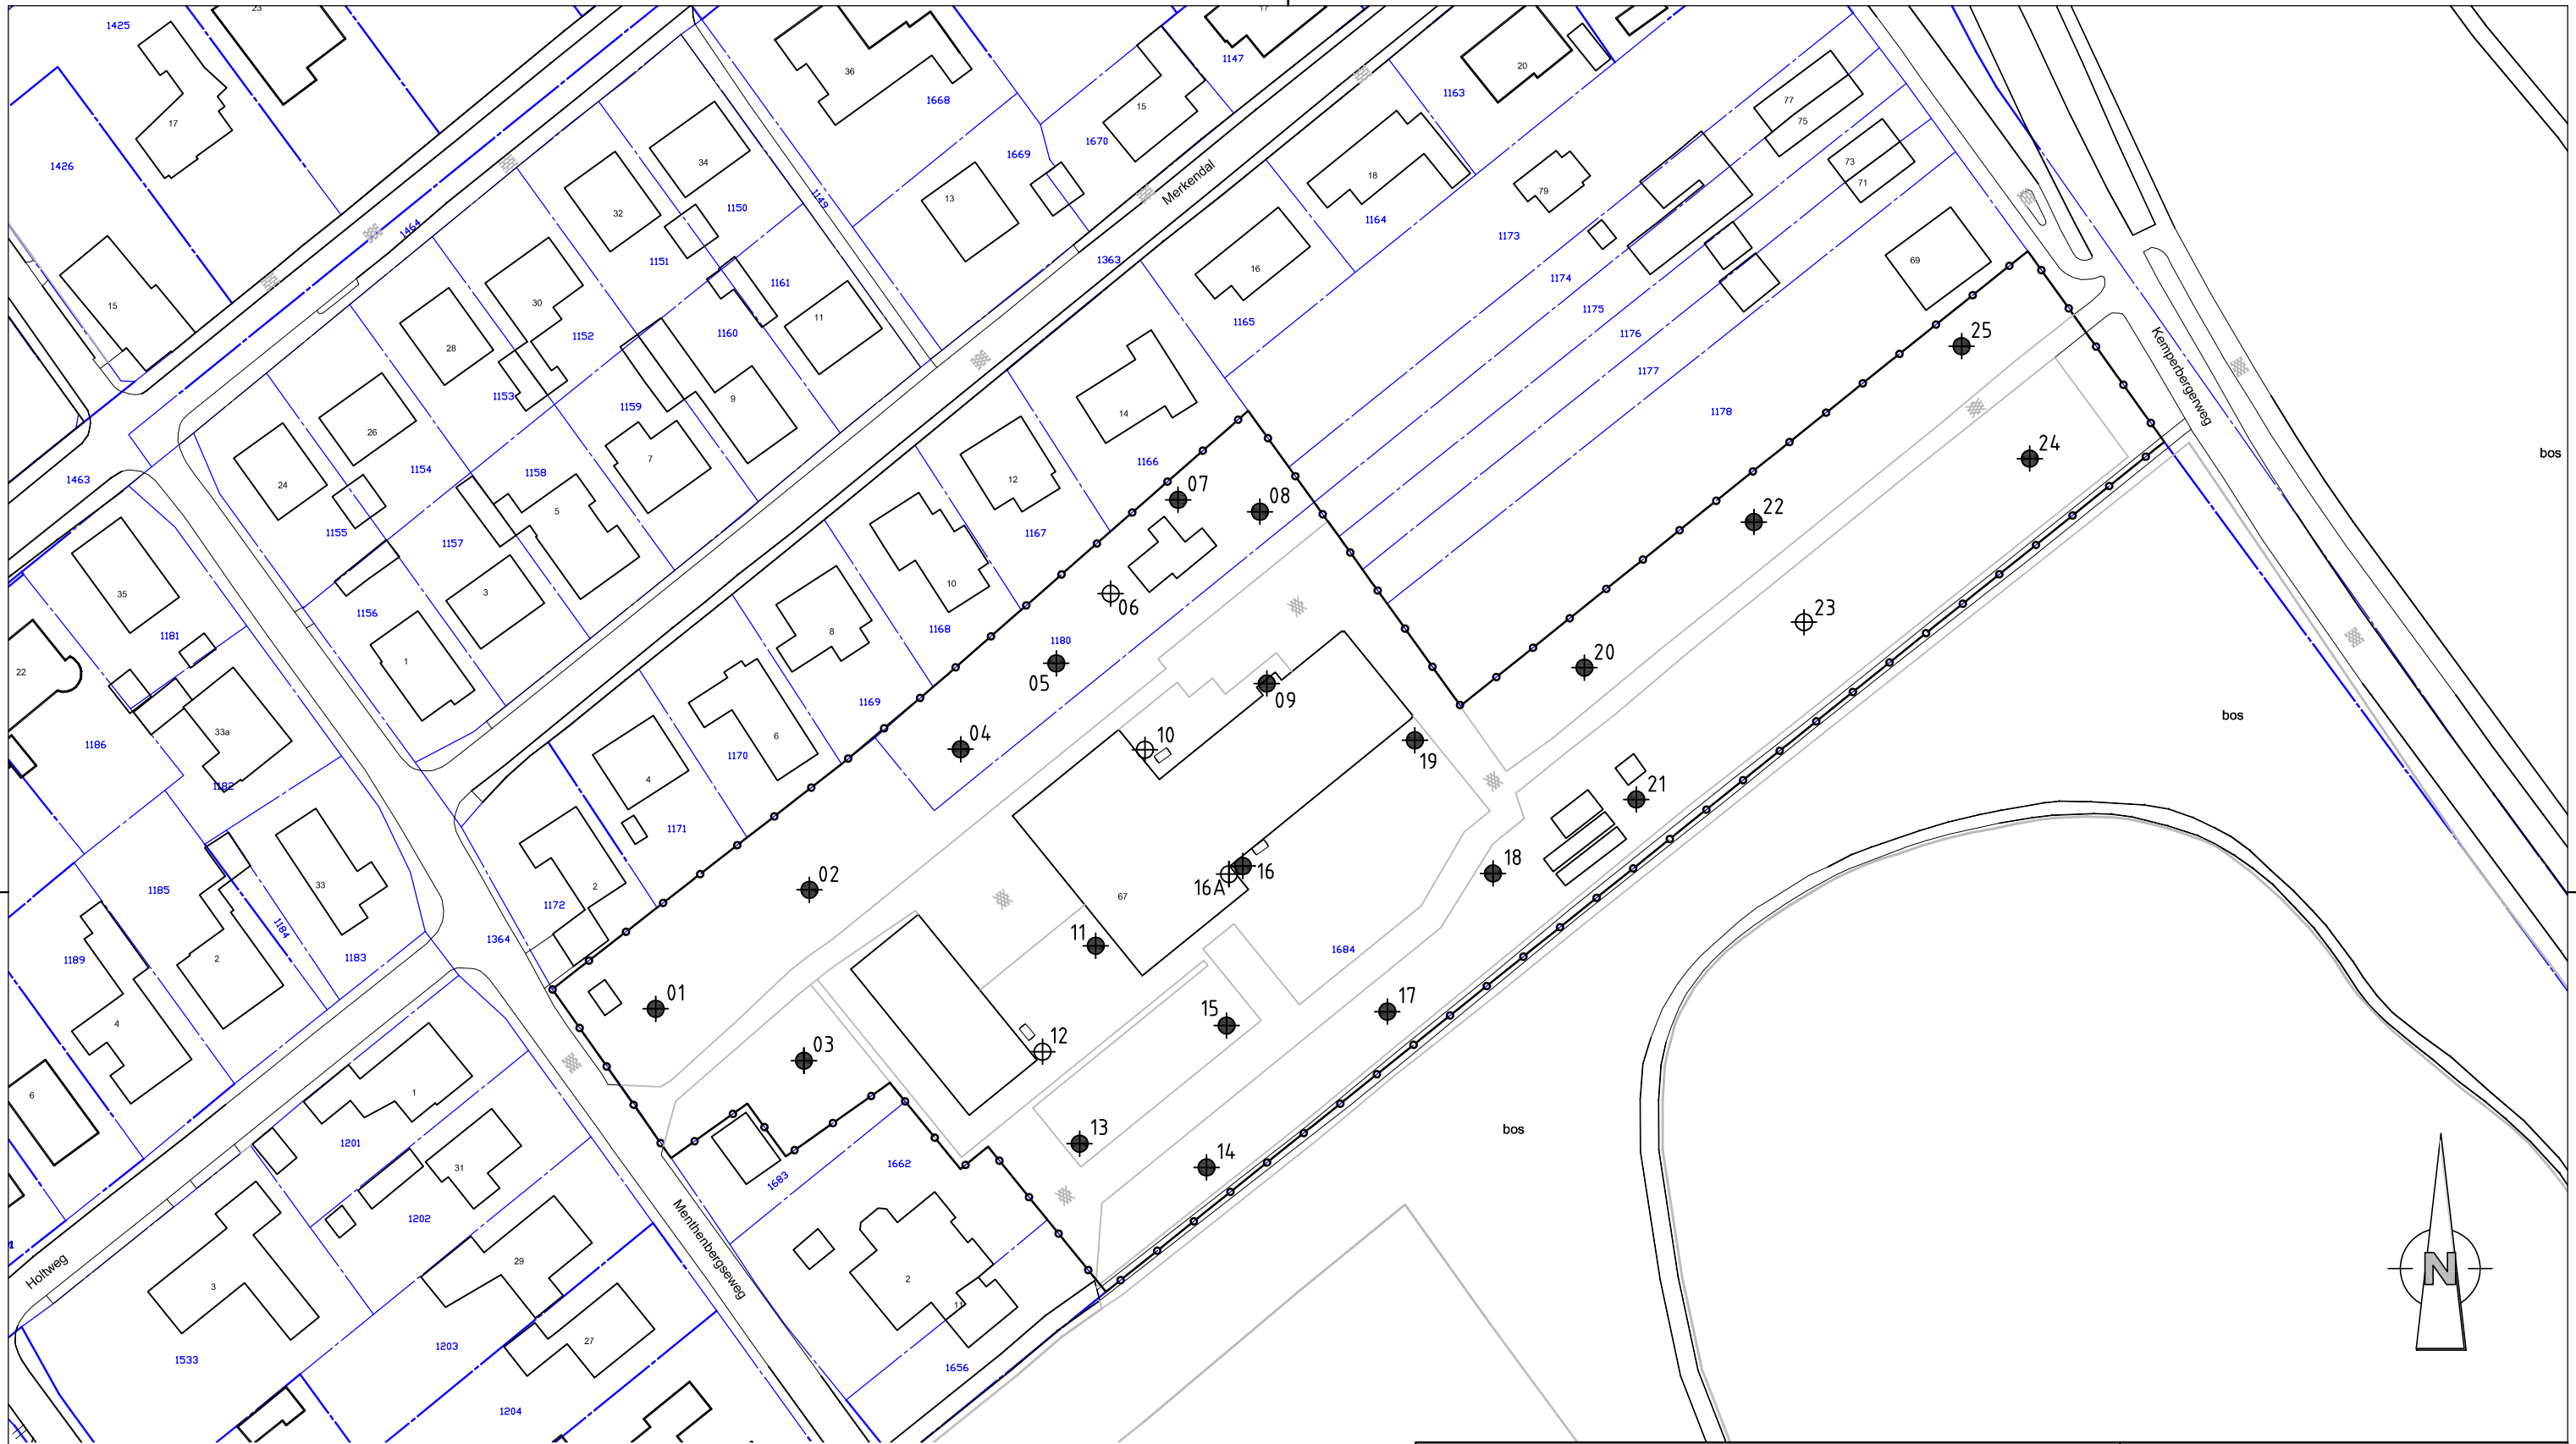
**tekening 1:**  
**Overzicht locatie met monsterpunten**

Voor een overzicht van de locatie wordt verwezen naar tekening 1.
