# Historisch vooronderzoek milieu project Rijnhalgebied

Overzicht bodemkwaliteit (Historisch onderzoek): Rijnhalgebied

Projectcode Stadsingenieurs: SI1250

Datum: 29 mei 2012

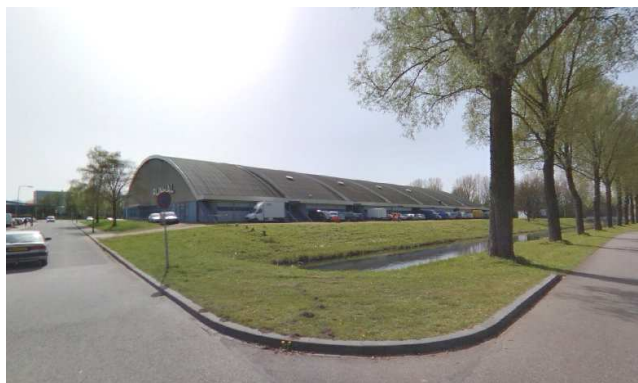
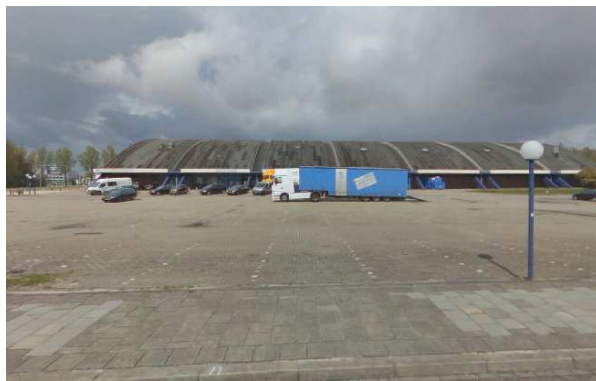
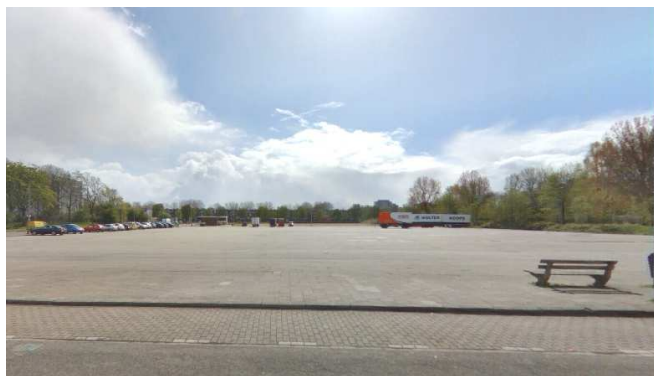
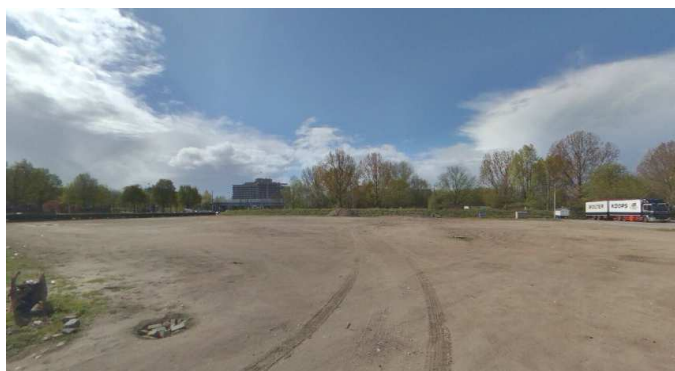
De projectlocatie bestaat voornamelijk uit het gebouw de Rijnhal, parkeerplaats, wegen, openbaargrond en watergangen. Tussen de parkeerplaats en de busbaan Olympus ligt een wal van grond. De wegen zijn verhard met asfalt. De parkeerplaats is gedeeltelijk verhard met puin en gedeeltelijk verhard met klinkers. Het trottoir is verhard met tegels. Tijdens de locatie-inspectie zijn geen aanwijzingen gevonden voor mogelijk bodemverontreiniging(en).

Aangezien verdachte locaties (locatienr. 4, 8, 11) op en in de directe omgeving van de projectlocatie aanwezig zijn of zijn geweest adviseren wij de bodemkwaliteit op de gehele projectlocatie in beeld te brengen door middel van een verkennend bodemonderzoek. Hierbij dient eveneens de grondwal te worden onderzocht.
