## Verkendend Bodemonderzoek

Project: 2021-012

Locatie: Mooieweg 23 te Arnhem

Datum: 22 april 2021

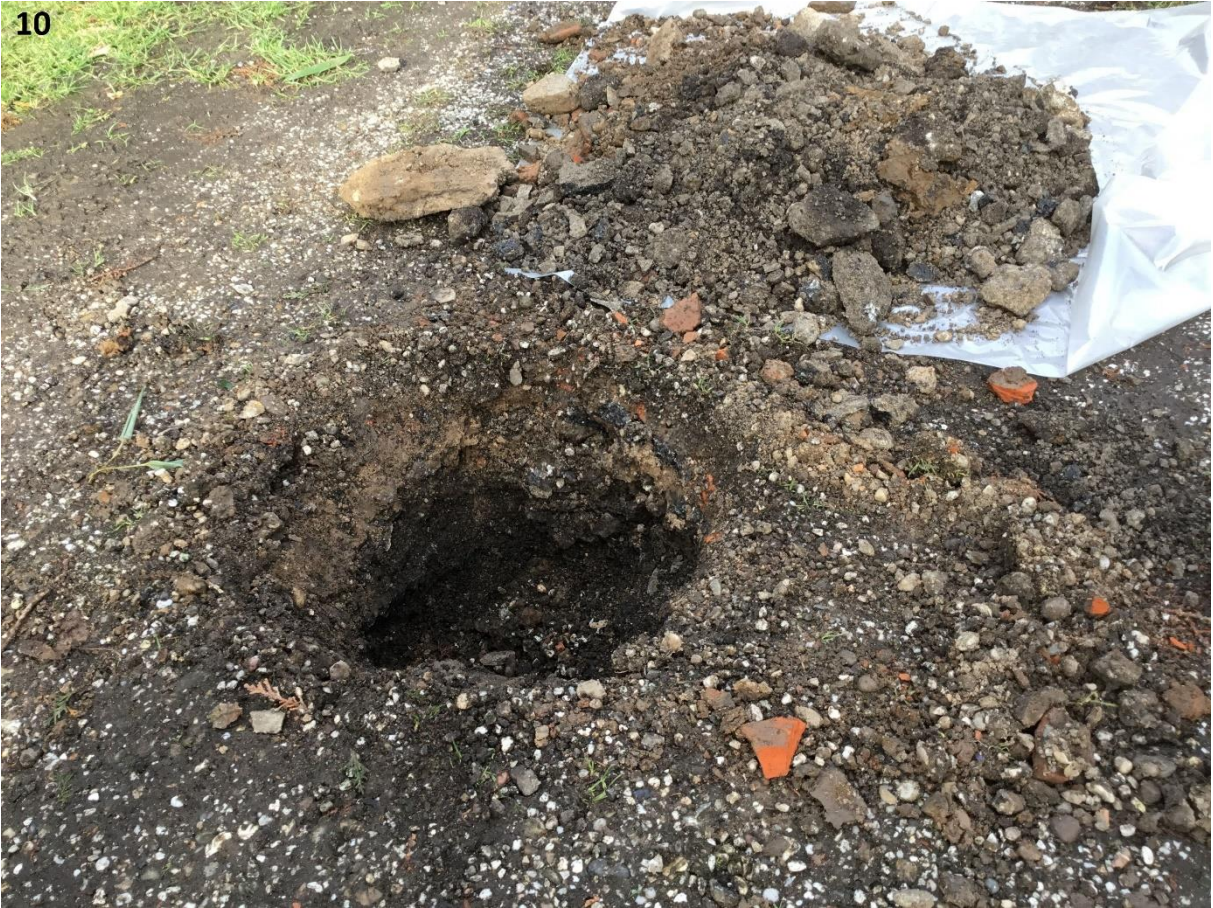
| Boring/Gat | Diepte boring (m -mv) | Traject (m -mv) | Grondsoort | Waargenomen bijzonderheden |
|---|---|---|---|---|
| 10 | 0,50 | 0,00 - 0,10 | | volledig grind |
| | | 0,10 - 0,50 | | brokken asphalt, matig puinhoudend, sterk grindhoudend, Freesasfalt, gestaakt |

In de inspectiegaten 10 en 11 is onder een grindverharding een laag aangetroffen van brokken asphalt, grind en een lichte tot matige hoeveelheid puin. Deze 'asfaltlaag' valt niet onder de Wet Bodembescherming en is hierdoor ook niet verder onderzocht.

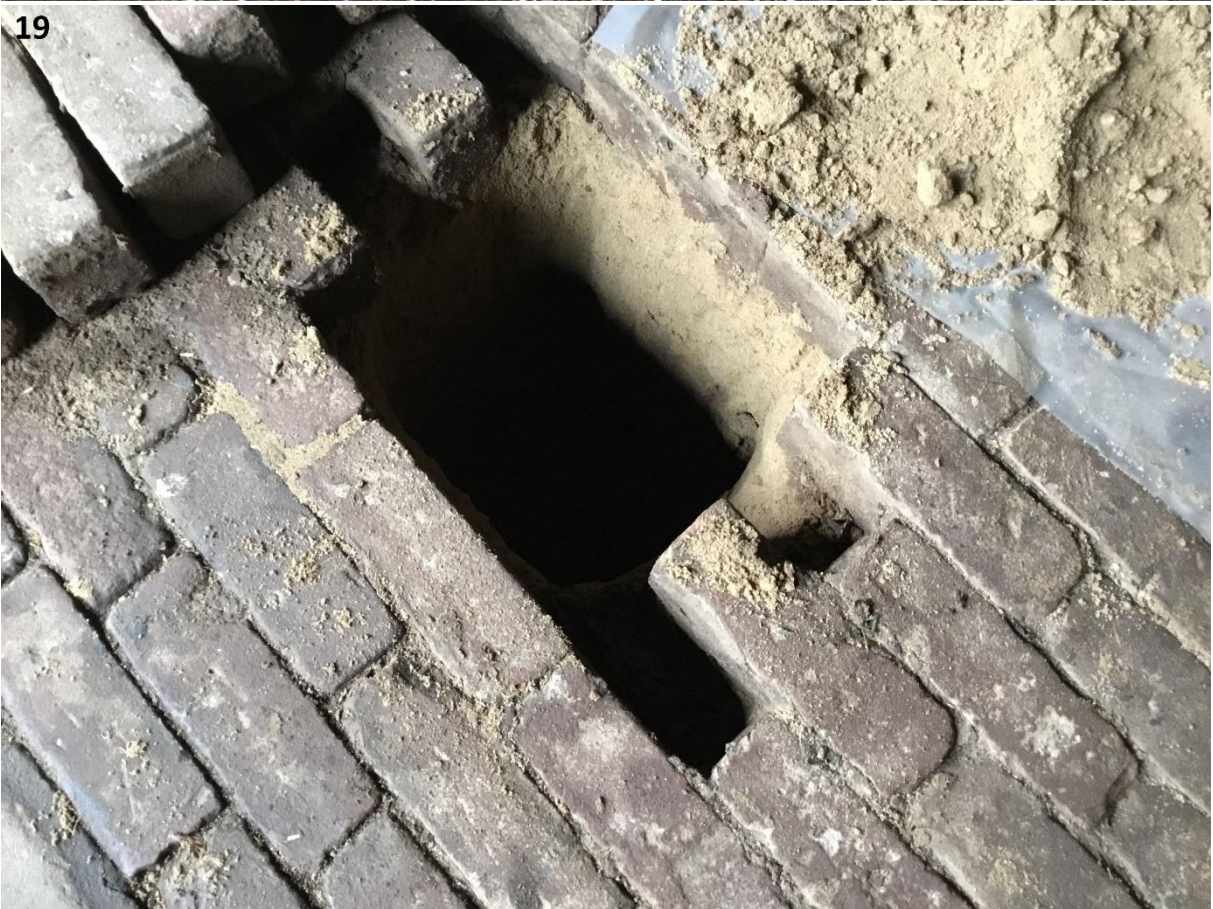
| Boring/Gat | Diepte boring (m -mv) | Traject (m -mv) | Grondsoort | Waargenomen bijzonderheden |
|---|---|---|---|---|
| 19 | 0,50 | 0,00 - 0,08 | | volledig stenen |
| | | 0,08 - 0,50 | Zand | Visueel schoon straatzand |
