**MILIEUKUNDIG VOORONDERZOEK TRACÉ  
N303 VOORTHUIZEN**

GEMEENTE BARNEVELD

12 januari 2012  
076168812Concept  
B01043.200865

ONDERWERP:  
Overzicht onderzoekslocaties met conclusie

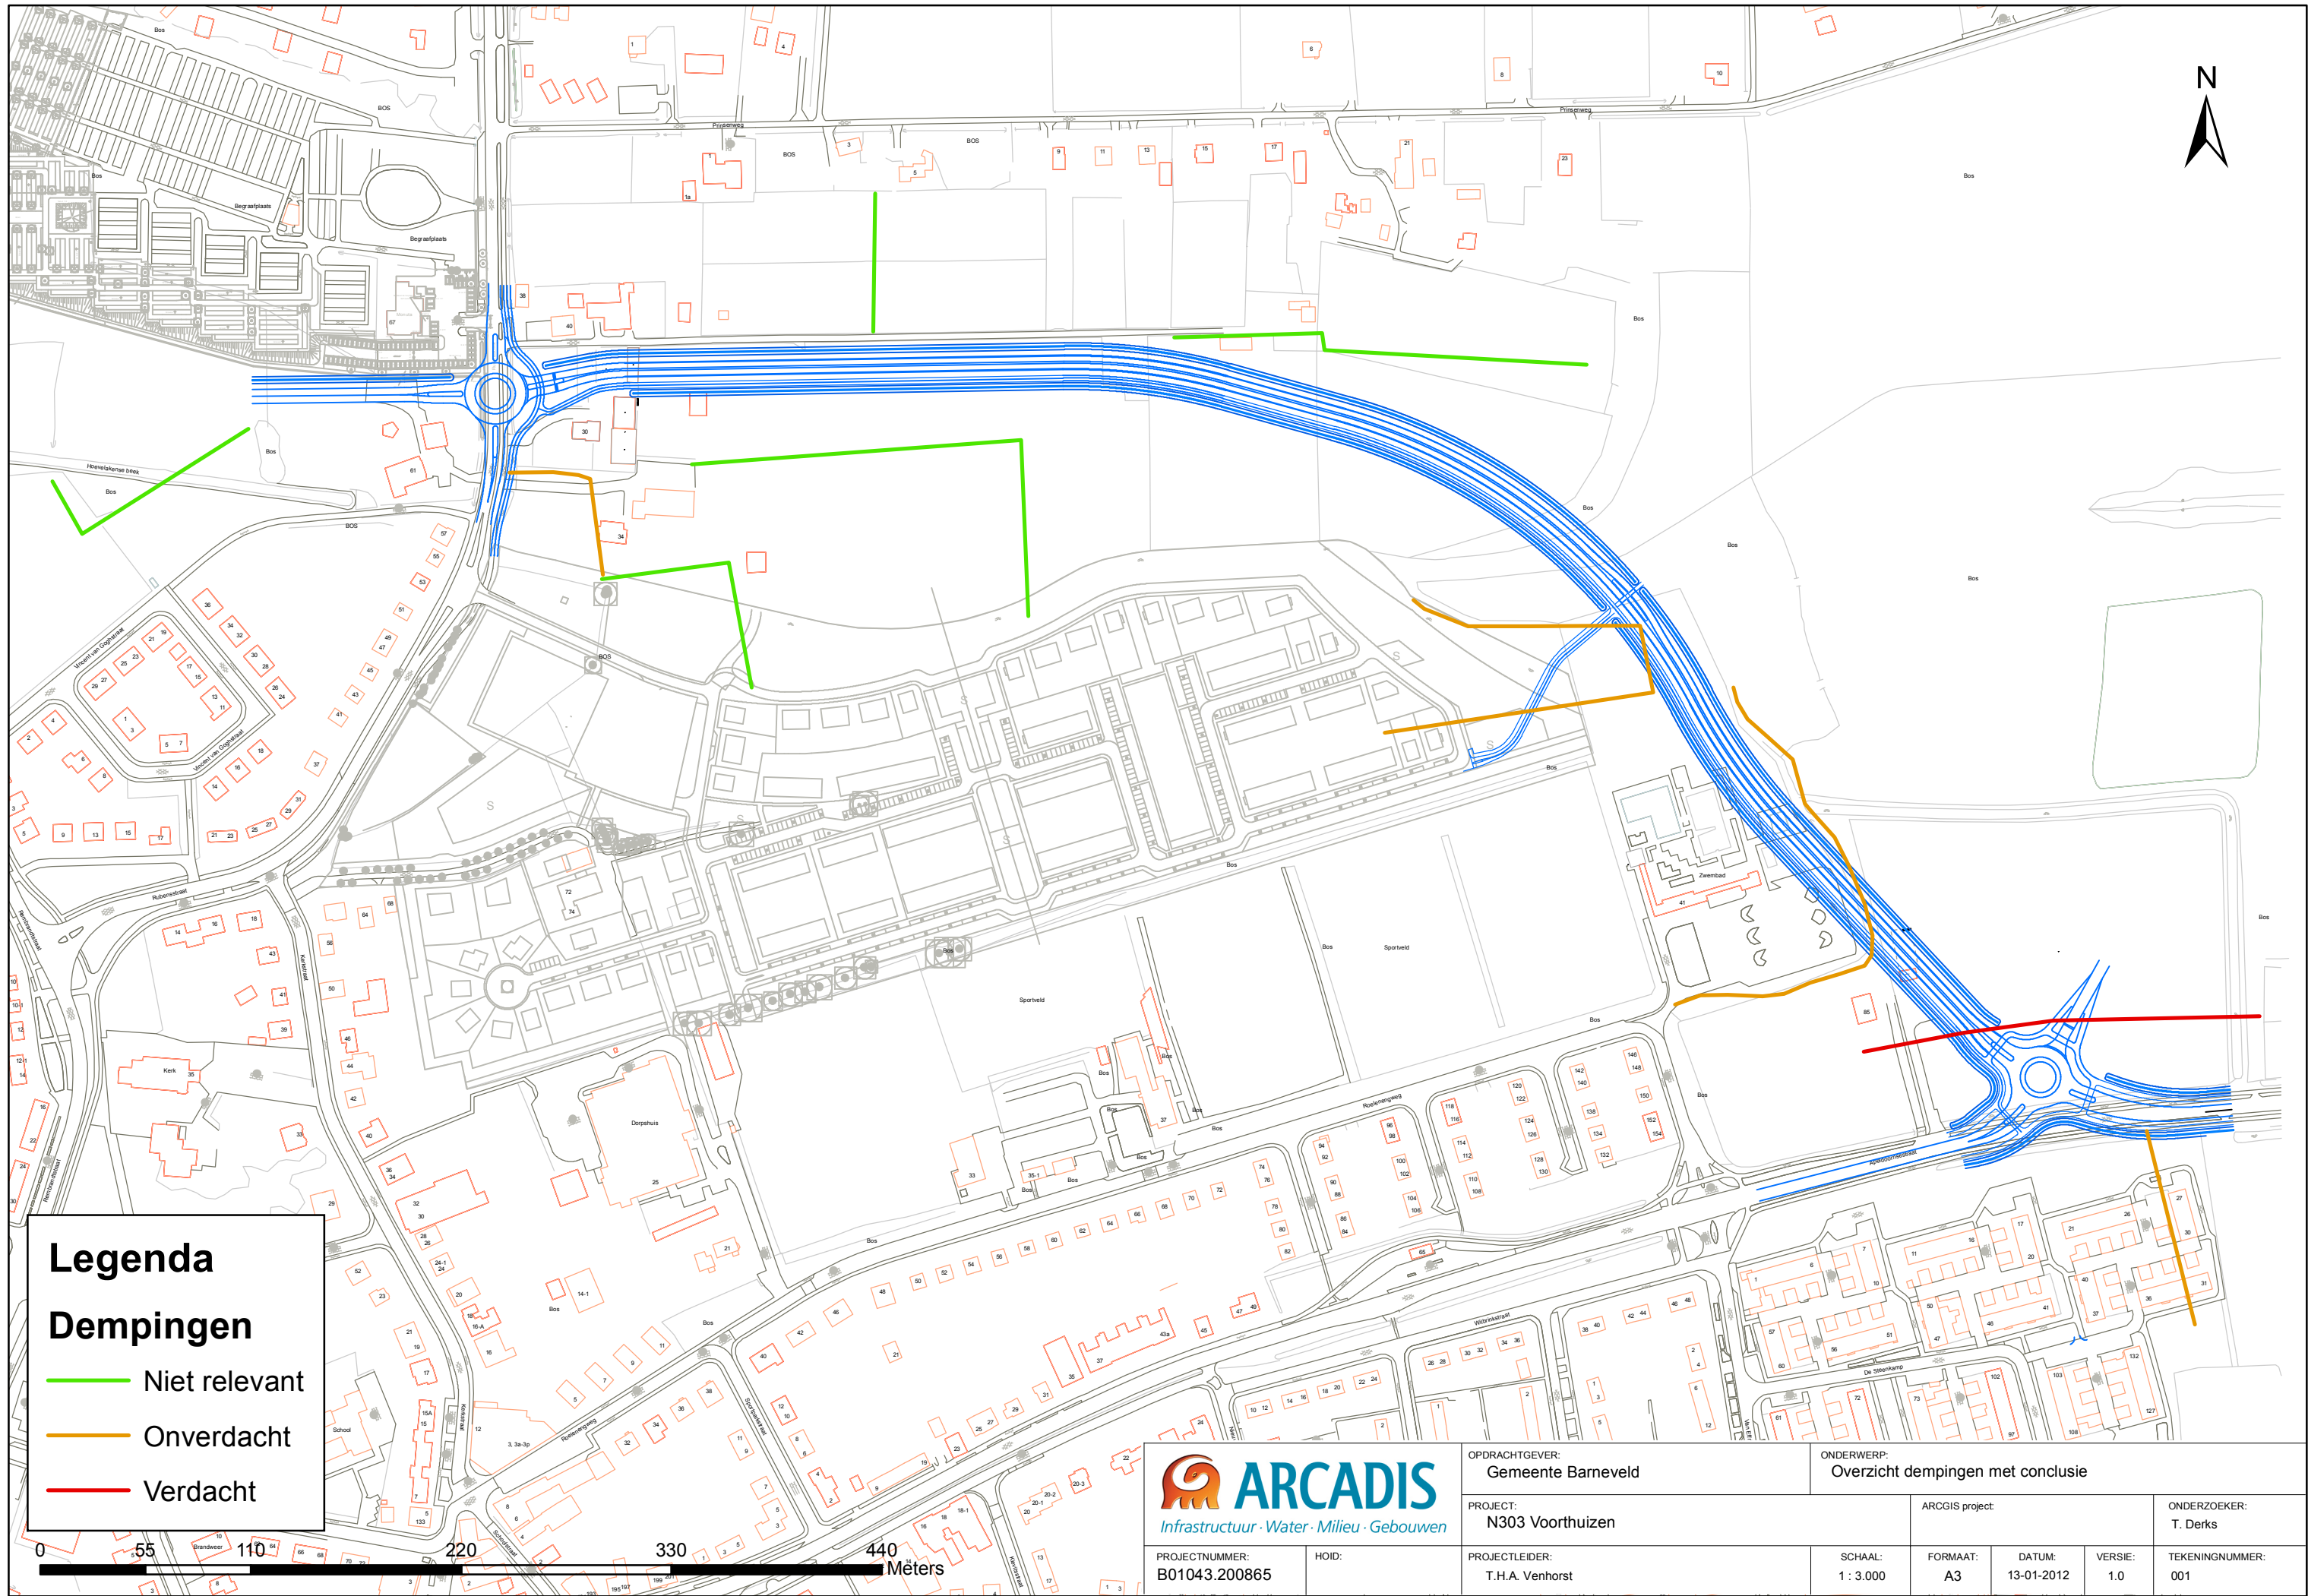
## BIJLAGE 3 Overzichtskaart dempingen

In bijlage 3 is daarom een “overzichtskaart dempingen” opgenomen, waarop alle demping- en ophoginglocaties zijn weergegeven. Hierbij is in kleur onderverdeling gemaakt in niet verdachte dempingen en ophogingen, en (potentieel) ernstig verontreinigde dempingen en ophogingen. Er is rekening gehouden met het onderscheid mobiel/immobiel, voor zover hier gegevens over beschikbaar waren. De onderverdeling is als volgt in tabel en op kaart gezet:

Alle op de kaart weergegeven dempingen zijn het resultaat van een luchtfoto- en kaartonderzoek. Van de verschillende instanties is geen informatie verkregen over dempingen en ophogingen.

- In 5 gevallen gaat het om onverdachte dempingen buiten het tracé ('niet relevant').
- In 4 gevallen gaat het om onverdachte dempingen op het tracé.
- In 1 geval gaat het om een verdachte demping op het tracé.

In tabel 1 is een overzicht gegeven van de verschillende uitkomsten en het bijbehorend aantal dempingen. De ligging van de dempingen (met conclusie) is weergegeven in bijlage 3.

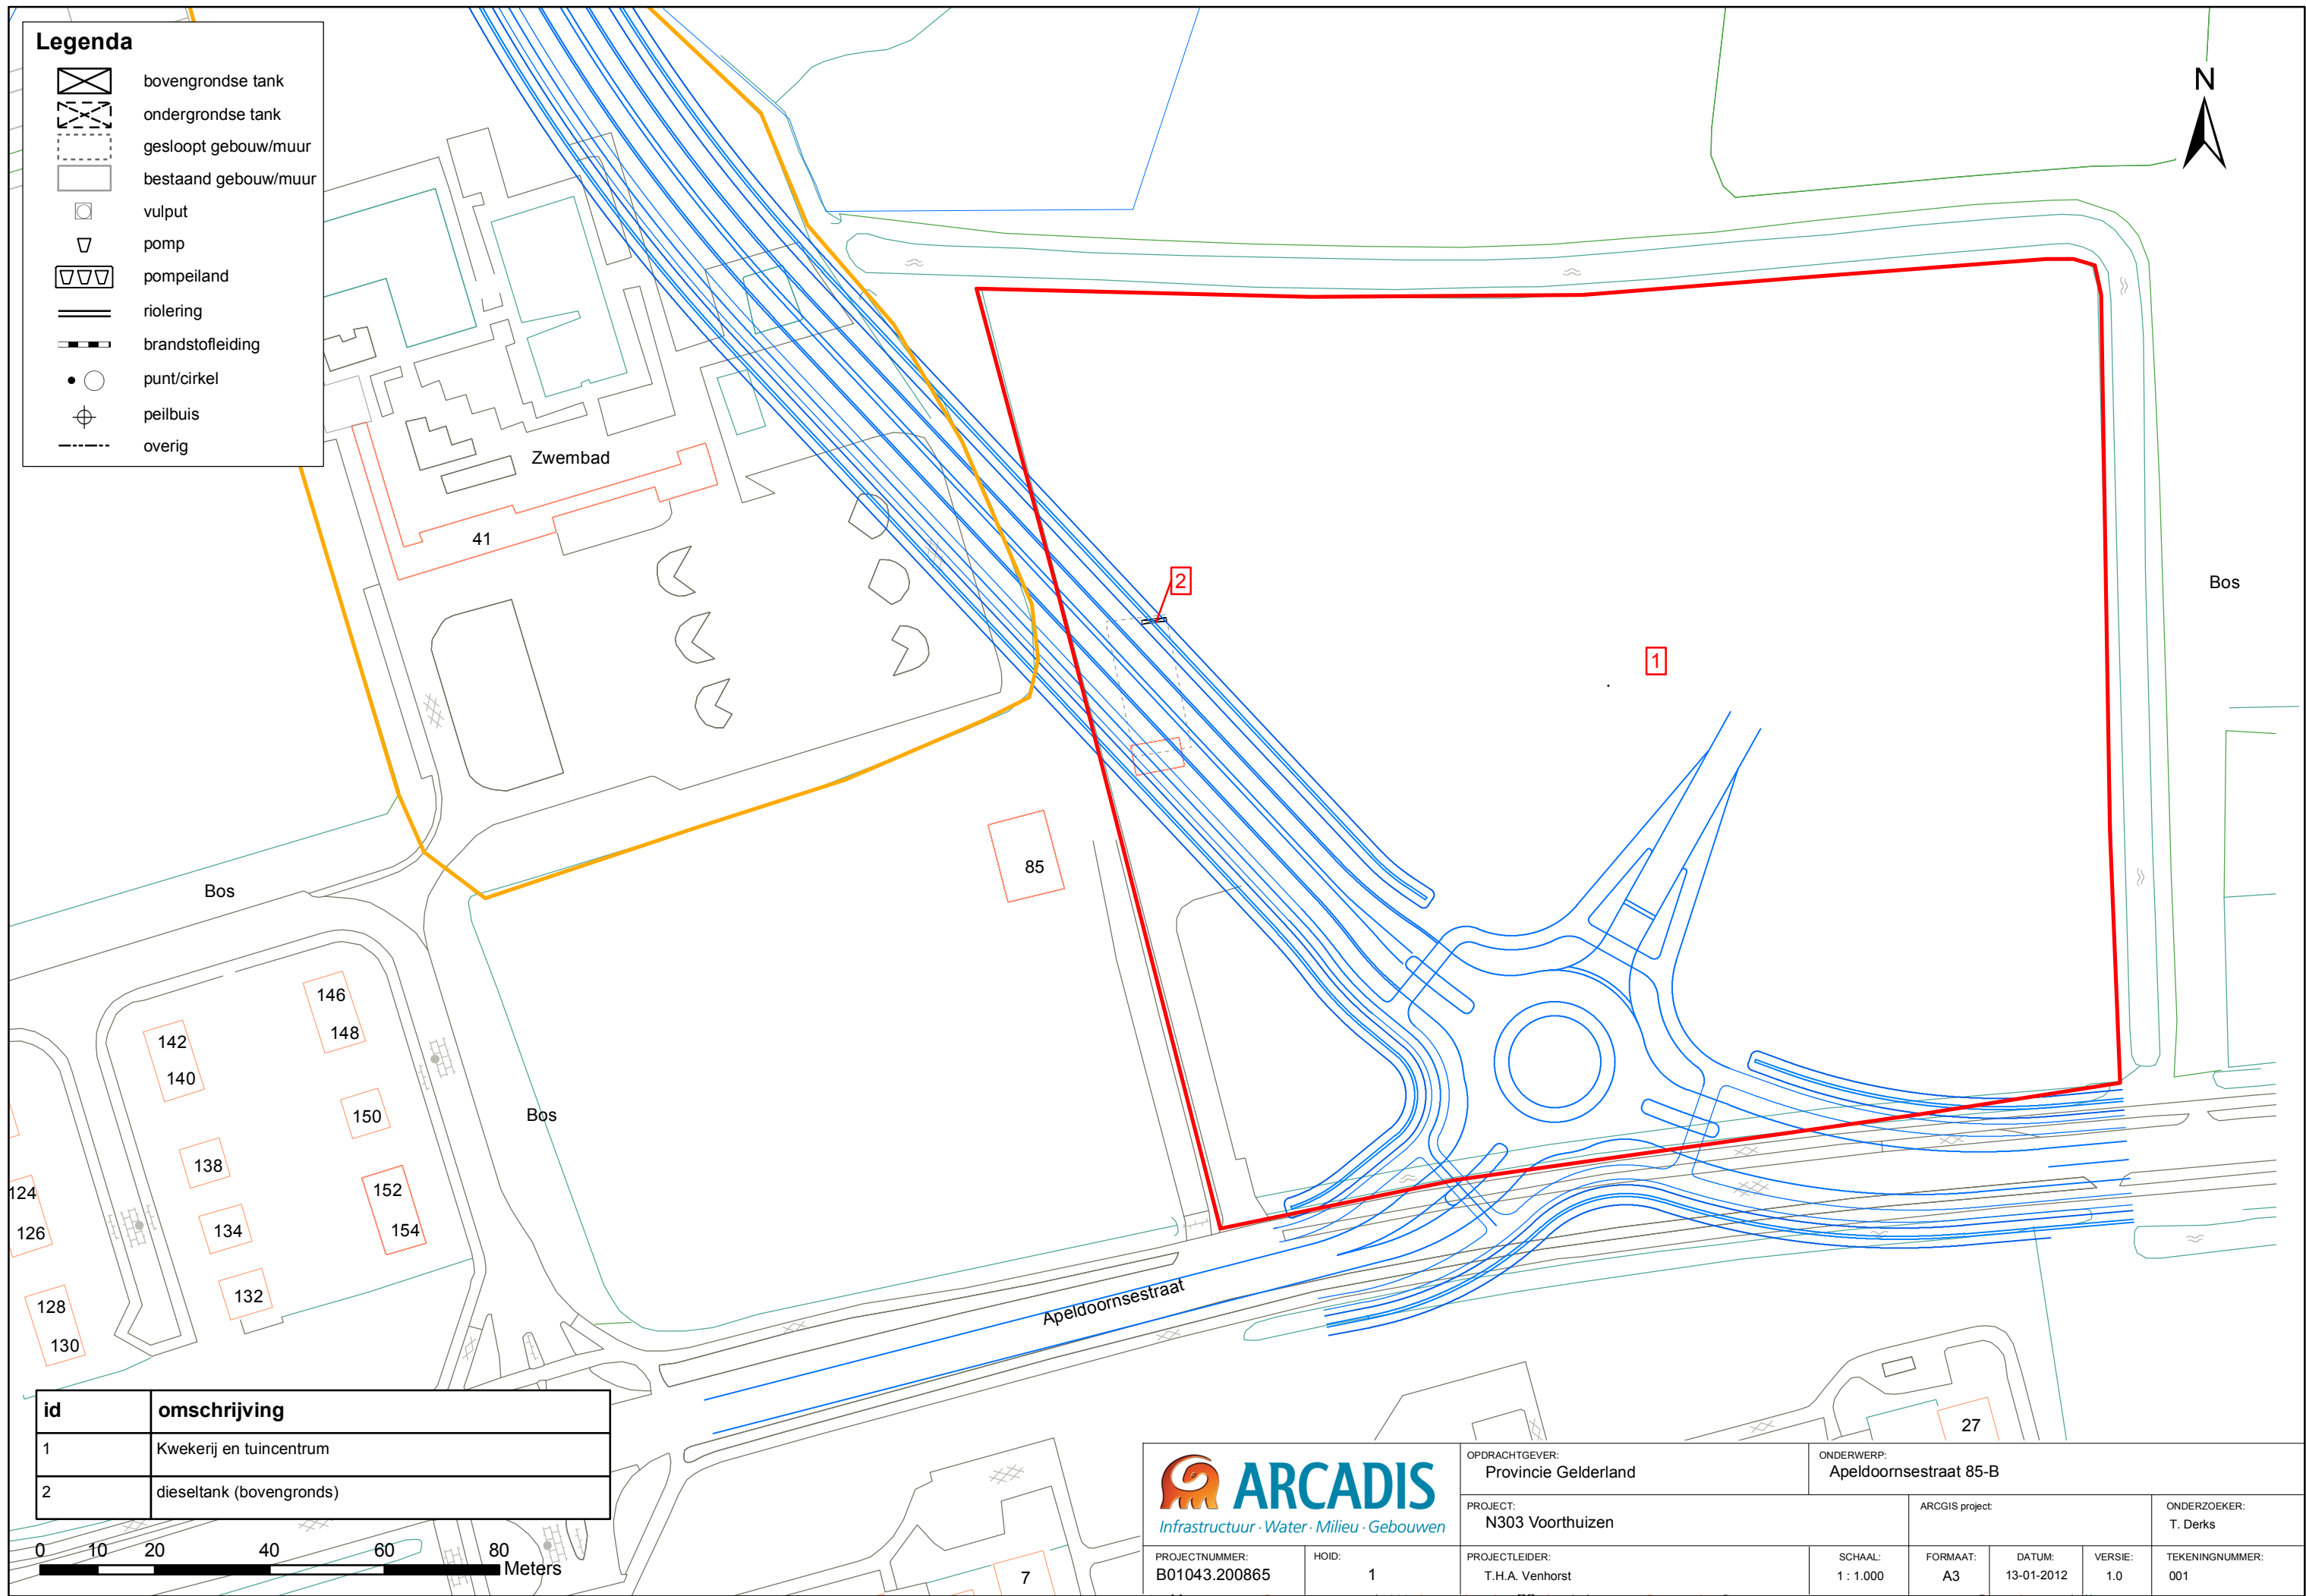
# Bijlage 3: Tekening

Ligging: De locatie ligt deels op het tracé.

Er zijn geen vergunningen aangetroffen. Uit het verkennend bodemonderzoek (zie onder) blijkt de aanwezigheid van een kwekerij en een bovengrondse dieseltank.

Op de locatie is reeds bodemonderzoek uitgevoerd, waarbij alle verdachte deellocaties zijn onderzocht. Uit het bodemonderzoek blijkt dat op de locatie sprake is van lichte verontreinigingen in de bovengrond met minerale olie, PAK en EOX. Het grondwater is (plaatselijk) sterk verontreinigd met arseen en nikkel alsmede licht verontreinigd met cadmium, chroom en zink. De omvang van de grondwaterverontreiniging met nikkel is geschat op meer dan 100 m<sup>3</sup>.

id	omschrijving
1	Kwekerij en tuincentrum
2	dieseltank (bovengronds)

Op grond van het historisch onderzoek wordt aanbevolen om op de locatie de volgende vervolgactie uit te voeren: Indien grondverzet plaatsvindt dient rekening gehouden te worden met licht verontreinigde boven- en ondergrond. Indien de werkzaamheden het grondwater beïnvloeden wordt aanbevolen een nieuw grondwateronderzoek uit te voeren om inzicht te krijgen in de actuele situatie.

Mogelijke risico's op de locatie: één van de activiteiten heeft een asbestverdachte UBI. Daarnaast kruist het tracé de locatie van een voormalig bedrijfsgebouw. Aanbevolen wordt om een asbestonderzoek uit te voeren op de locatie.

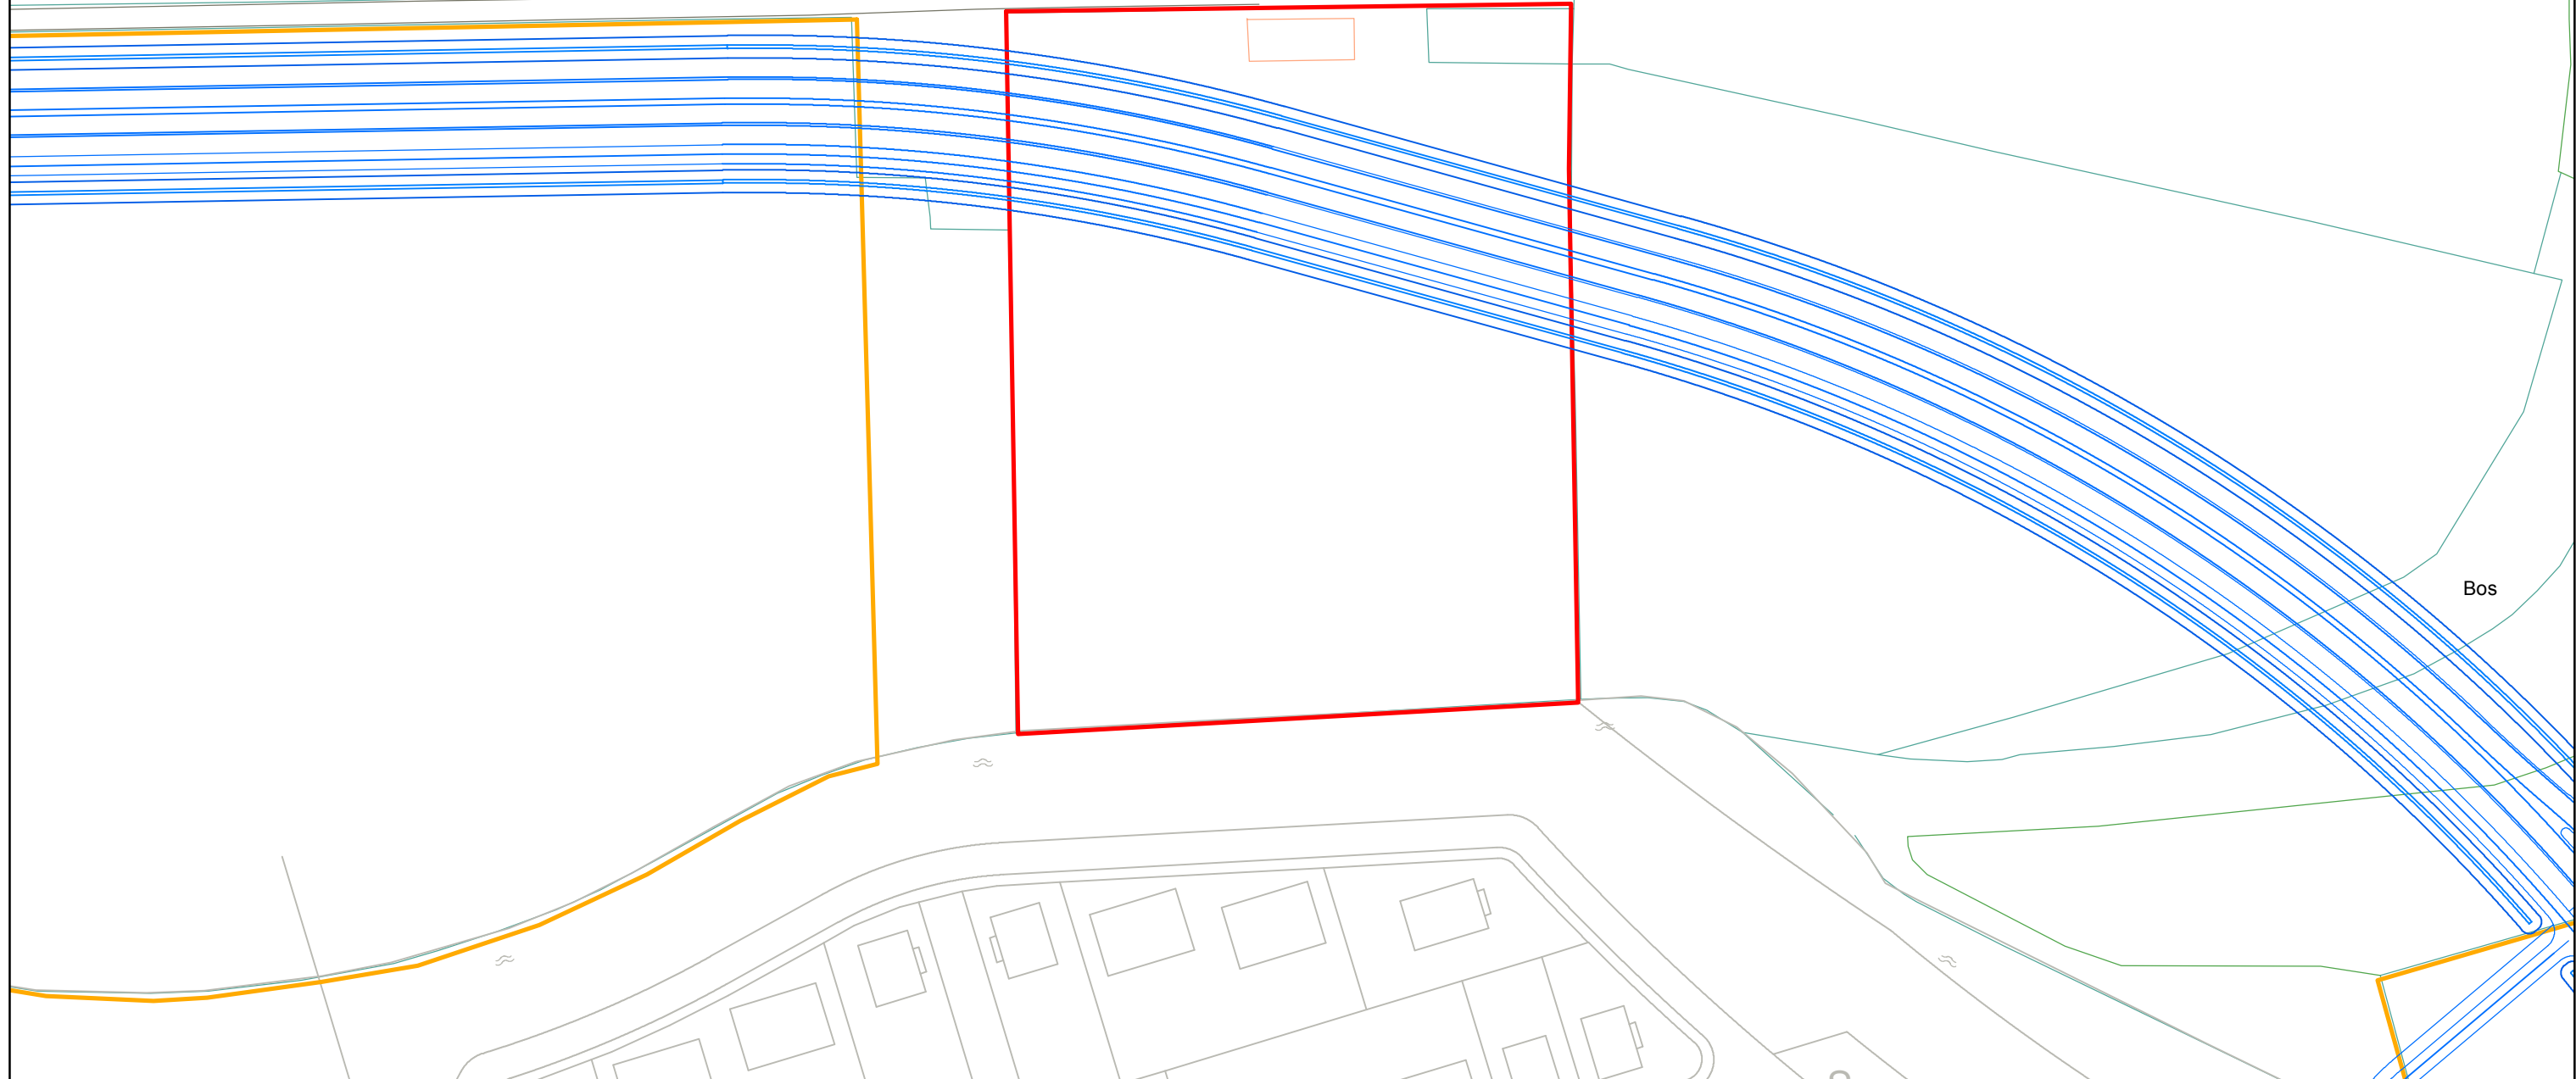
# Bijlage 3: Tekening

Ligging: Het noordelijke deel van de locatie ligt op het tracé.

Op de locatie is reeds bodemonderzoek uitgevoerd, hieruit blijkt dat in de boven- en ondergrond geen verhoogde waarden zijn aangetoond. In het grondwater zijn licht verhoogde concentraties chroom en nikkel gemeten.

id	omschrijving
1	onverdachte activiteit

Op grond van het historisch onderzoek wordt aanbevolen om op de locatie de volgende vervolgactie uit te voeren: geen actie, wel aandacht voor de mogelijke aanwezigheid van licht verontreinigd grondwater.

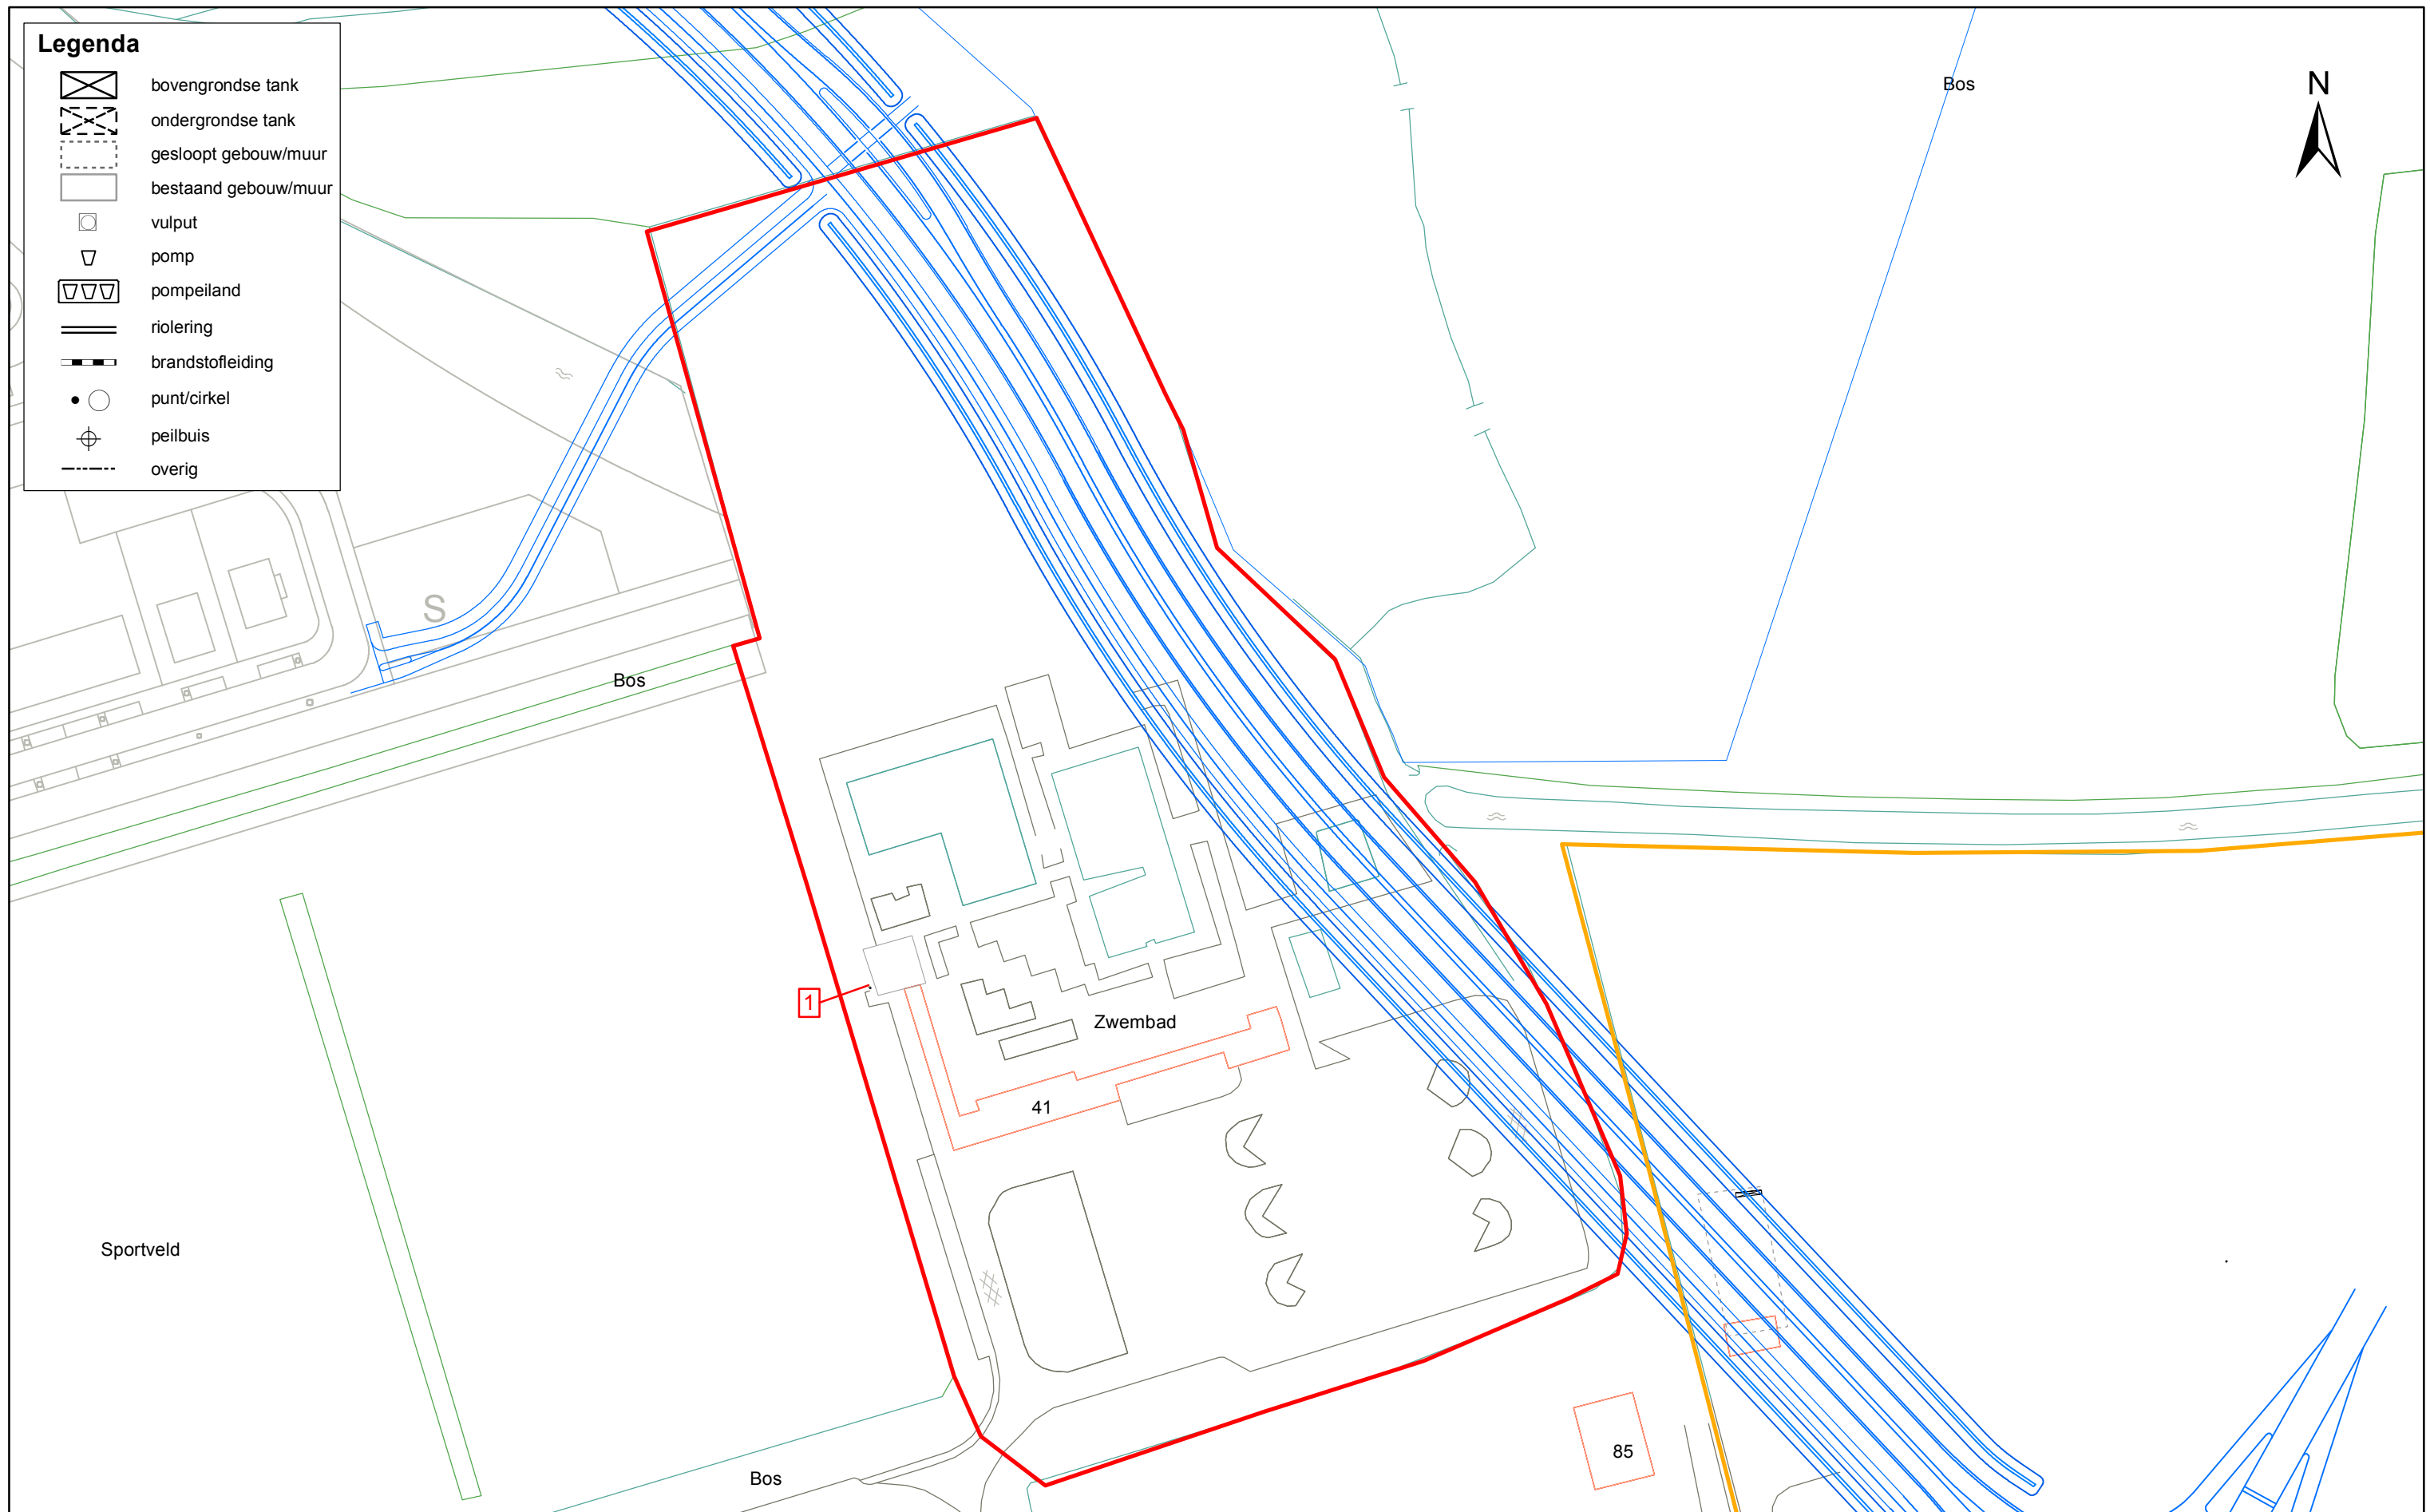
id	omschrijving
1	Opslag 4.000 liter chloorbleekloog en 100 liter zoutzuur in tanks.

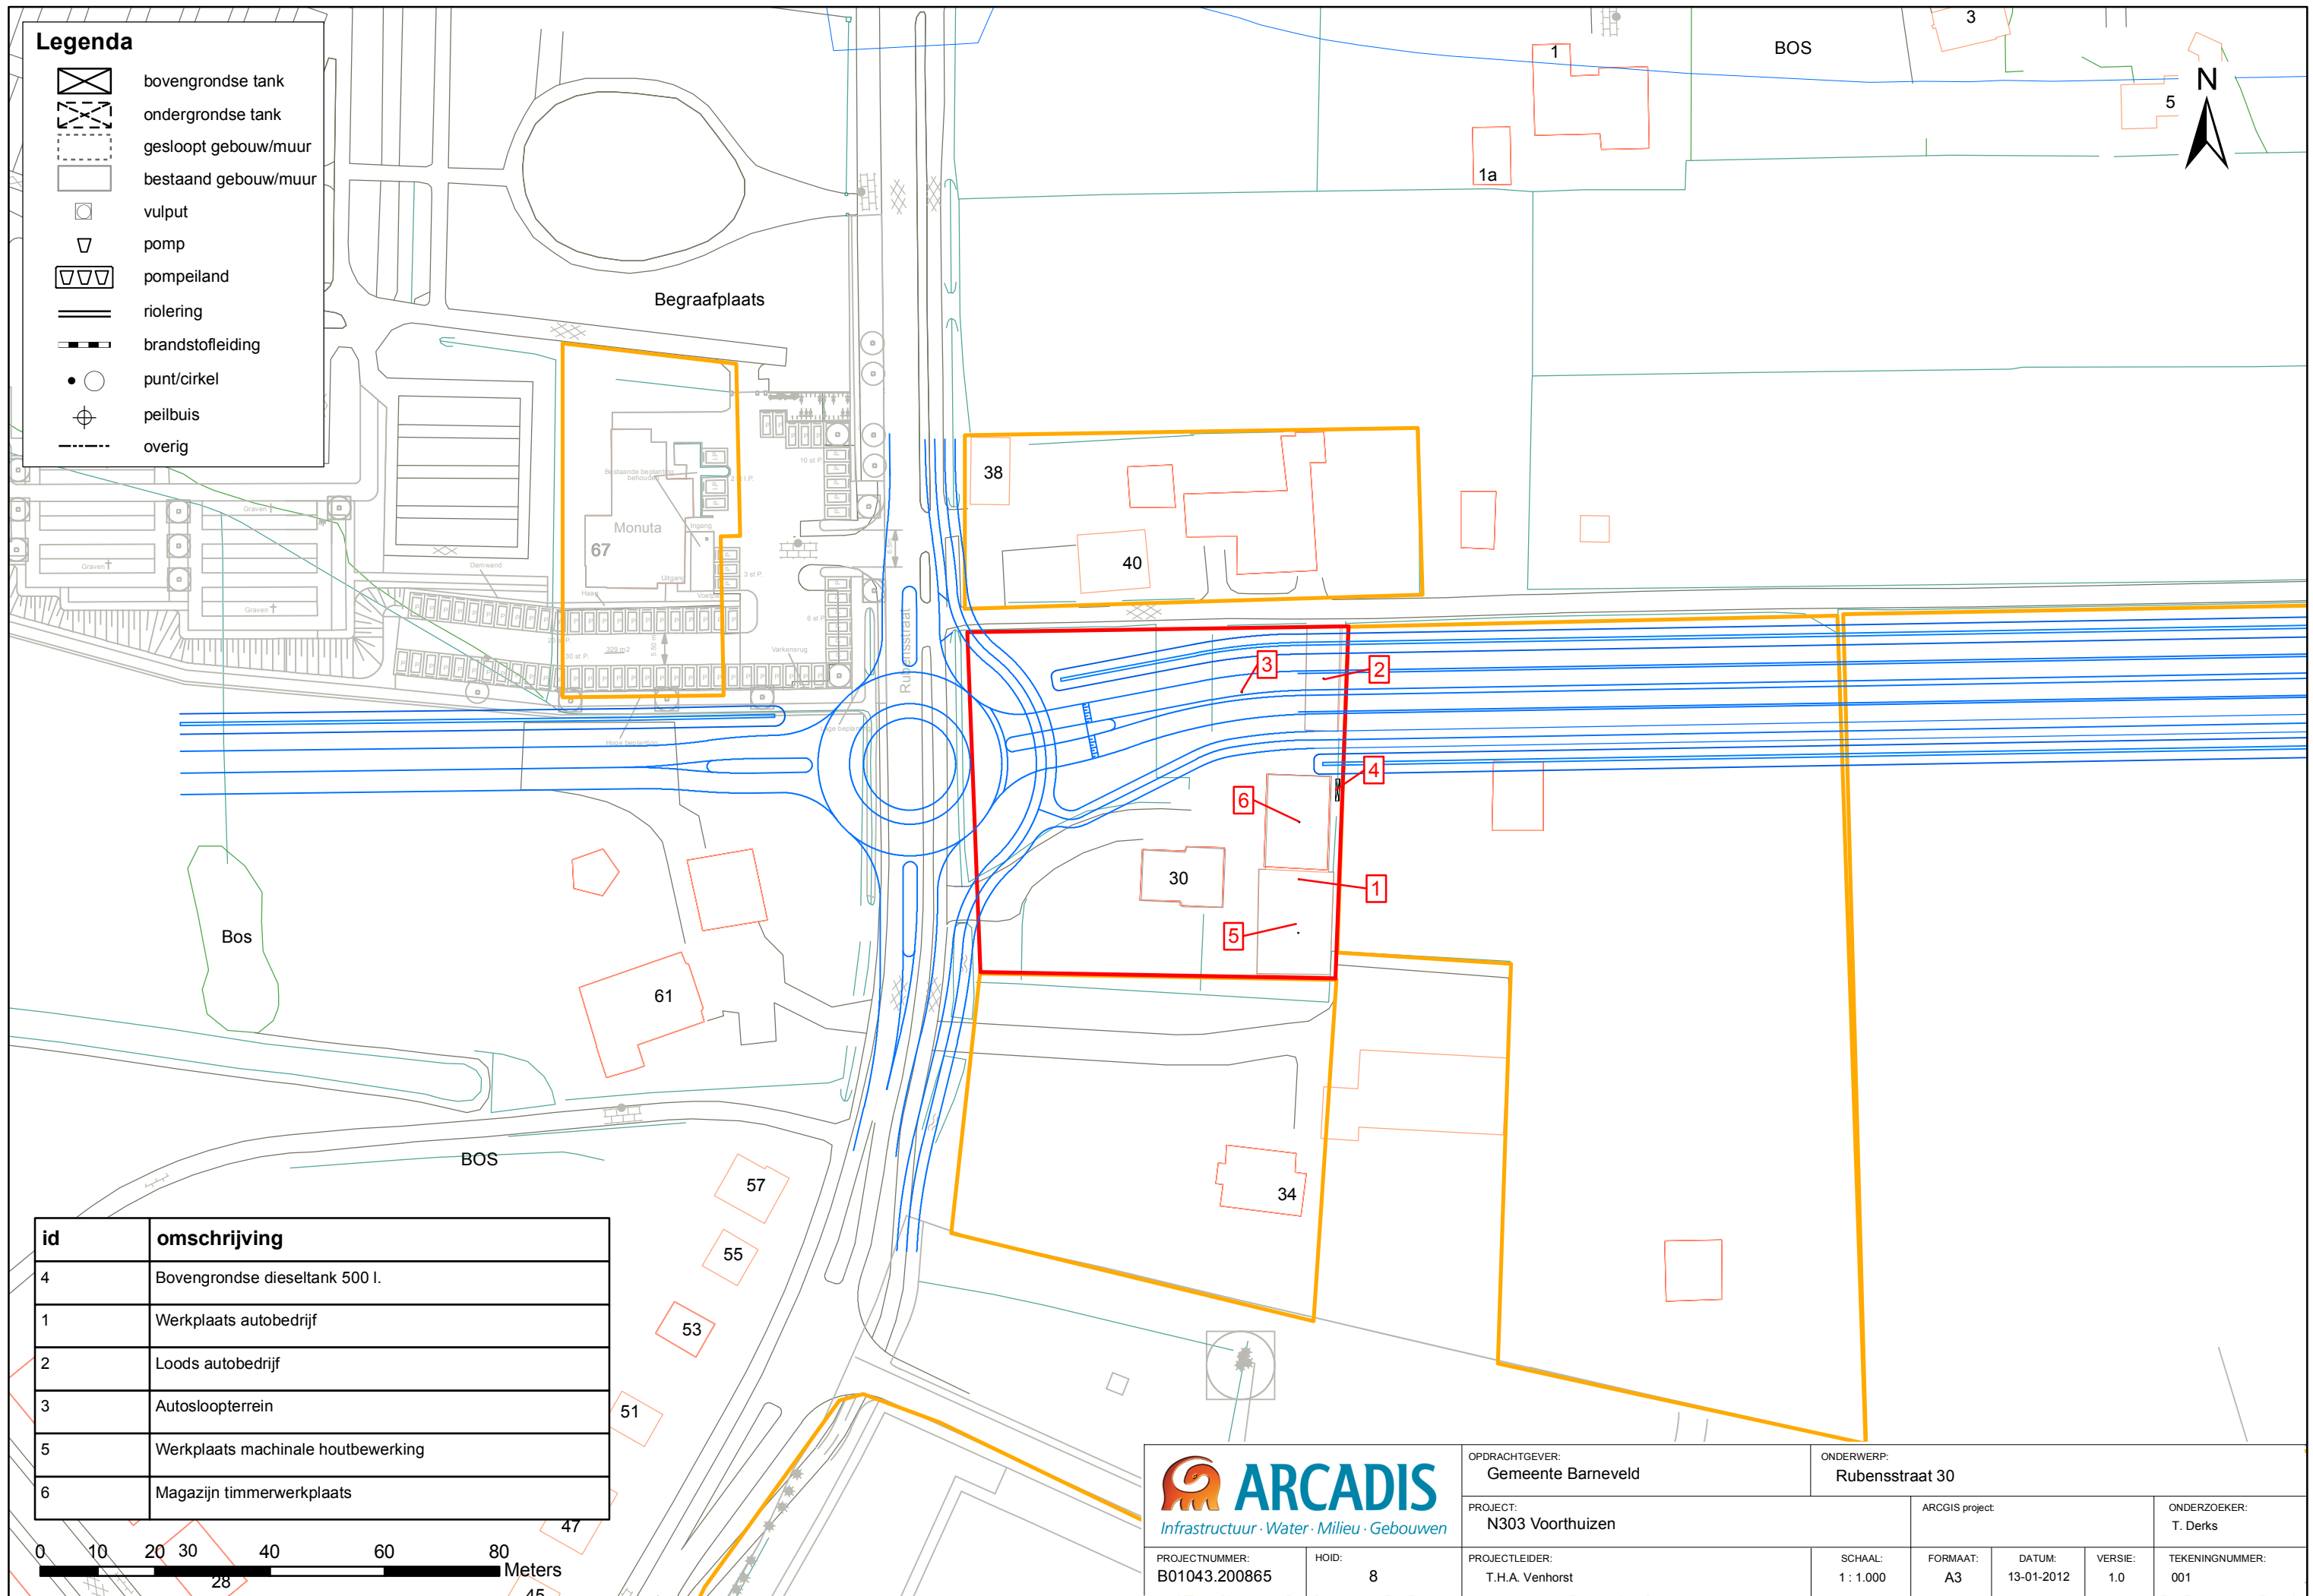
id	omschrijving
4	Bovengrondse dieseltank 500 l.
1	Werkplaats autobedrijf
2	Loods autobedrijf
3	Autosloopterrein
5	Werkplaats machinale houtbewerking
6	Magazijn timmerwerkplaats
