BOOMTECHNISCH ONDERZOEK
NOORDELIJKE RONDWEG VOORTHUIZEN
Februari 2013 / B3882

Versie 3.0

Boomtechnisch onderzoek	: ing. B. van der Weerden
Projectleider	: Ir. M. Vroklage
Datum	: februari 2013
Projectnummer	: B3882

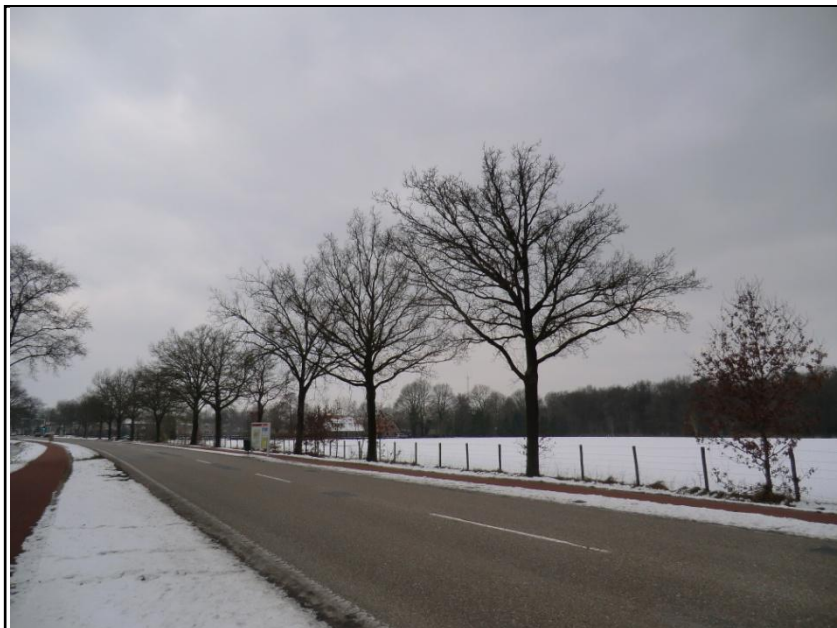
Binnen het traject van de noordelijke rondweg is een deel van een bomenrij opgenomen langs de Apeldoornsestraat. De rij bestaat uit 21 zomereiken en 2 berken. Het gaat hier niet om een aaneengesloten rij. In de rij zitten gaten en verspringt ter hoogte van het tuincentrum naar de overzijde van de weg. De bomen zijn op een enkele na van goede kwaliteit.

Eikenrij langs de Apeldoornseweg

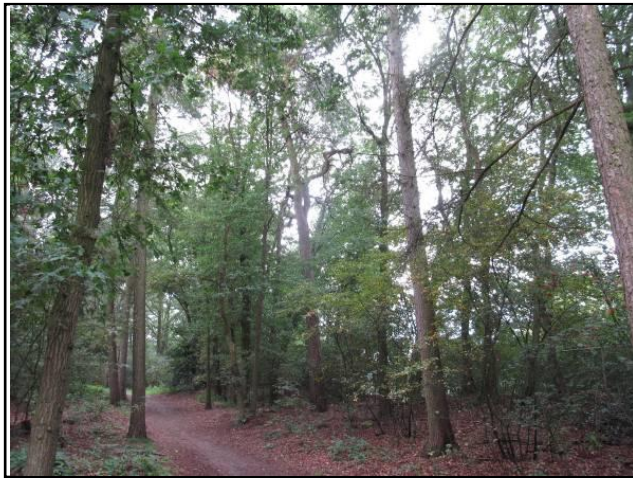
Het traject doorkruist de rand van het Wilbrinksbosch ter hoogte van het zwembad. Het bosgebied maakt onderdeel uit van de Ecologisch Hoofdstructuur. Het bosgebied is opgedeeld in drie groenobjecten. Van het aantal bomen in deze objecten is een schatting gemaakt. Rede hiervoor is dat het in het veld niet duidelijk is waar precies het traject van de rondweg loopt.

Object 19: Bos met hoofdzakelijk eiken en enkele wilde kersen

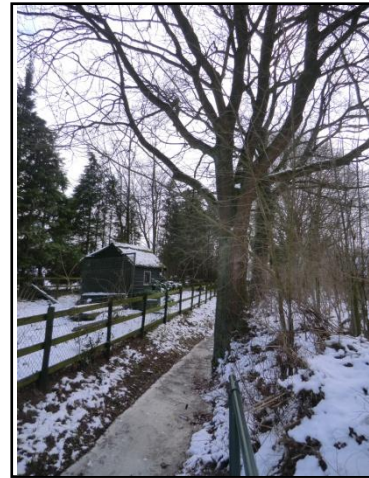
Tussen het zwembadterrein en het bos loopt een oude eikenlaan. Het gaat hierbij om bomen met een stamdiameter van circa 80 cm dik.

Object 20: Oude eiken structuur aan de rand van het bos

Wanneer de weg op het geplande traject wordt aangelegd zal de huidige bosrand grotendeels verdwijnen. De randbomen zijn de stabiele bomen die de wind opvangen als deze verdwijnen, bestaat de kans dat een oproleffect ontstaat. Veel bomen in het bos waaien om.

Om dit te voorkomen is het raadzaam om met de herplantbomen een nieuwe stabiele bosrand te ontwikkelen.

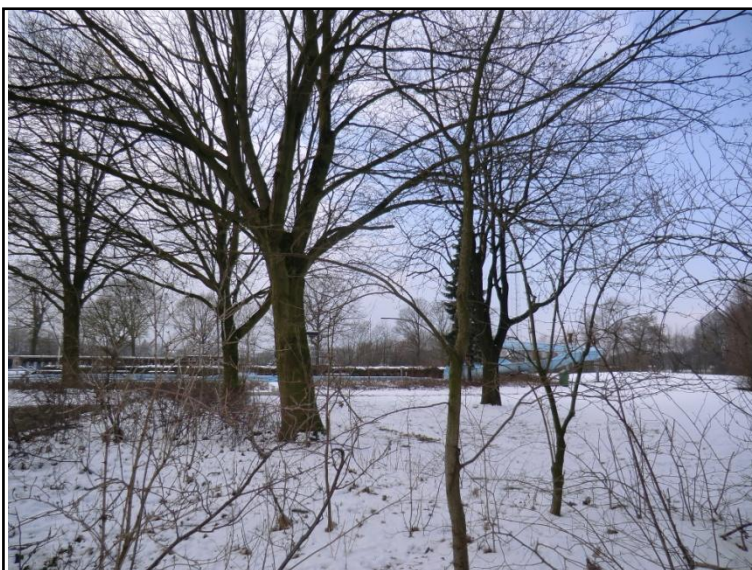
Op het terrein van het zwembad en het parkeerterrein staan enkele solitaire bomen. Het zijn vooral oudere esdoorns die zich goed ontwikkelen.

Object F: Solitaire bomen op het zwembadterrein
