Datum	25 oktober 2012
Onderwerp	Briefrapport potentie-inschatting vaste verblijfplaatsen vleermuizen Kerkweg 6 te Kootwijkerbroek

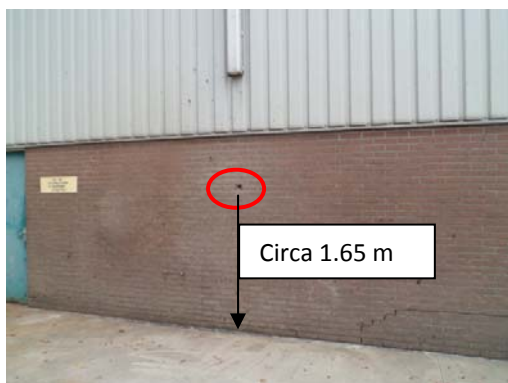
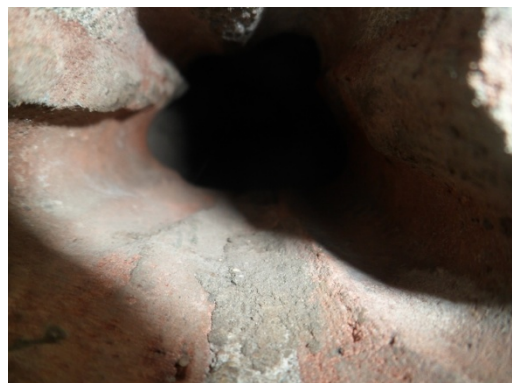
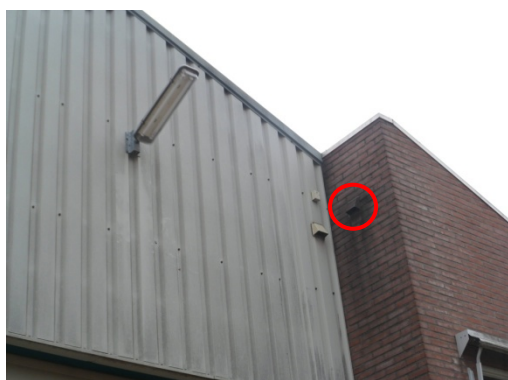
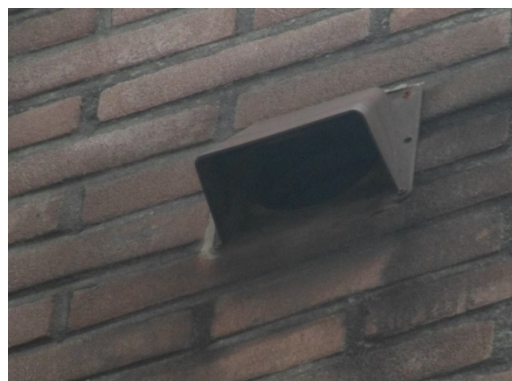
Er zijn een slechts een paar openingen aanwezig waardoor vleermuizen ruimtes als de spouw kunnen bereiken. Deze openingen bevinden zich aan de oost- en zuidzijde van het plangebied. Er zijn geen potentiële toegangen aanwezig bij de dakrand/ het dakleer.

Foto's: Openingen. Zuidzijde boven, oostzijde onder.

De opening in de zuidelijke muur bevindt zich circa op 1.65 meter hoogte, wat relatief laag is voor een toegang naar een vaste verblijfplaats. Er zijn geen groene, begeleidend elementen in de directe omgeving aanwezig, dezen bevinden zich achter een muur ten westen van de opening. Met een zaklamp is de opening goed bekeken. Er zijn geen sporen aanwezig die gebruik door vleermuizen verraden. Tevens is er in de opening spinnenrag aanwezig, wat in ieder geval een indicatie is dat de opening de laatste dagen niet meer gebruikt is. Het spinnenrag in de spouw zelf "wapperde" voortdurend, waaruit blijkt dat de spouw tochtig is, iets waar vleermuizen niet van houden.

De opening is met behulp van een shovel goed bekeken. De opening betreft een ontluchtingsbuis vanuit de voormalige kantine. Er is vanaf deze buis geen toegang naar andere ruimtes. Er zijn in deze buis eveneens geen sporen aangetroffen.

Aan de gevels van beide zijdes zijn felle lampen aanwezig die het gehele jaar automatisch aangaan wanneer het donker wordt. Deze lampen bevinden zich op slechts één à twee meter van de openingen. Daar vleermuizen over het algemeen niet van fel licht houden, kan dit verstoring en afstotend werken en er voor zorgen dat vleermuizen geen gebruik maken van de openingen.

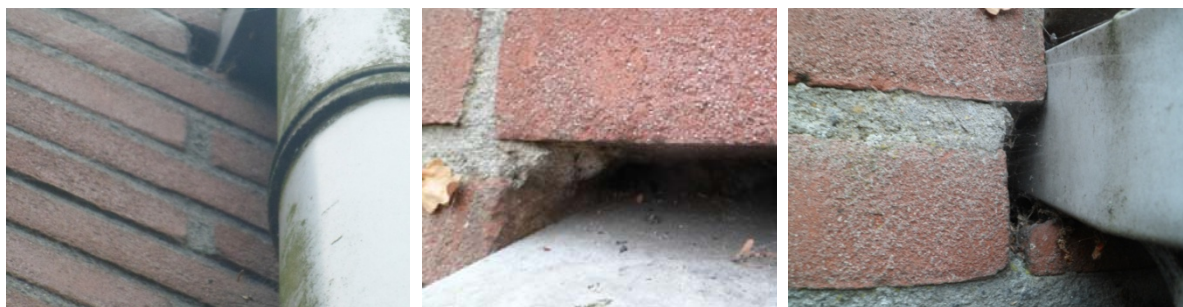
Tevens is er een "opening" aan de bovenzijde van de regenpijp aan de noordelijke muur onderzocht met een ladder. Er is geen toegang tot de spouw via deze "opening" omdat de openingen vol blad en spinnenrag zitten en deze schuin aflopen naar binnen.

Foto: bovenkant regenpijp aan noordzijde.

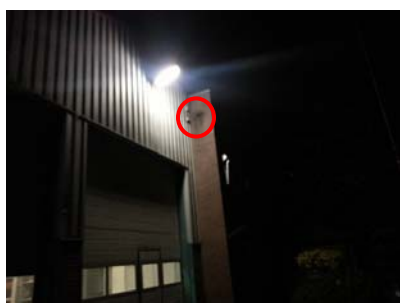
Foto: Verlichting in de avonduren op de oostelijke opening.
