AANVULLEND VOORONDERZOEK
EN ALGEMENE RISICOANALYSE

Pastorietuin
Voorthuizen

Projectnummer: 200690000
Projectnaam: Voorthuizen-Pastorietuin-RA

Kenmerk: RAPP2006901_1332D1
Status: Definitief 1.0

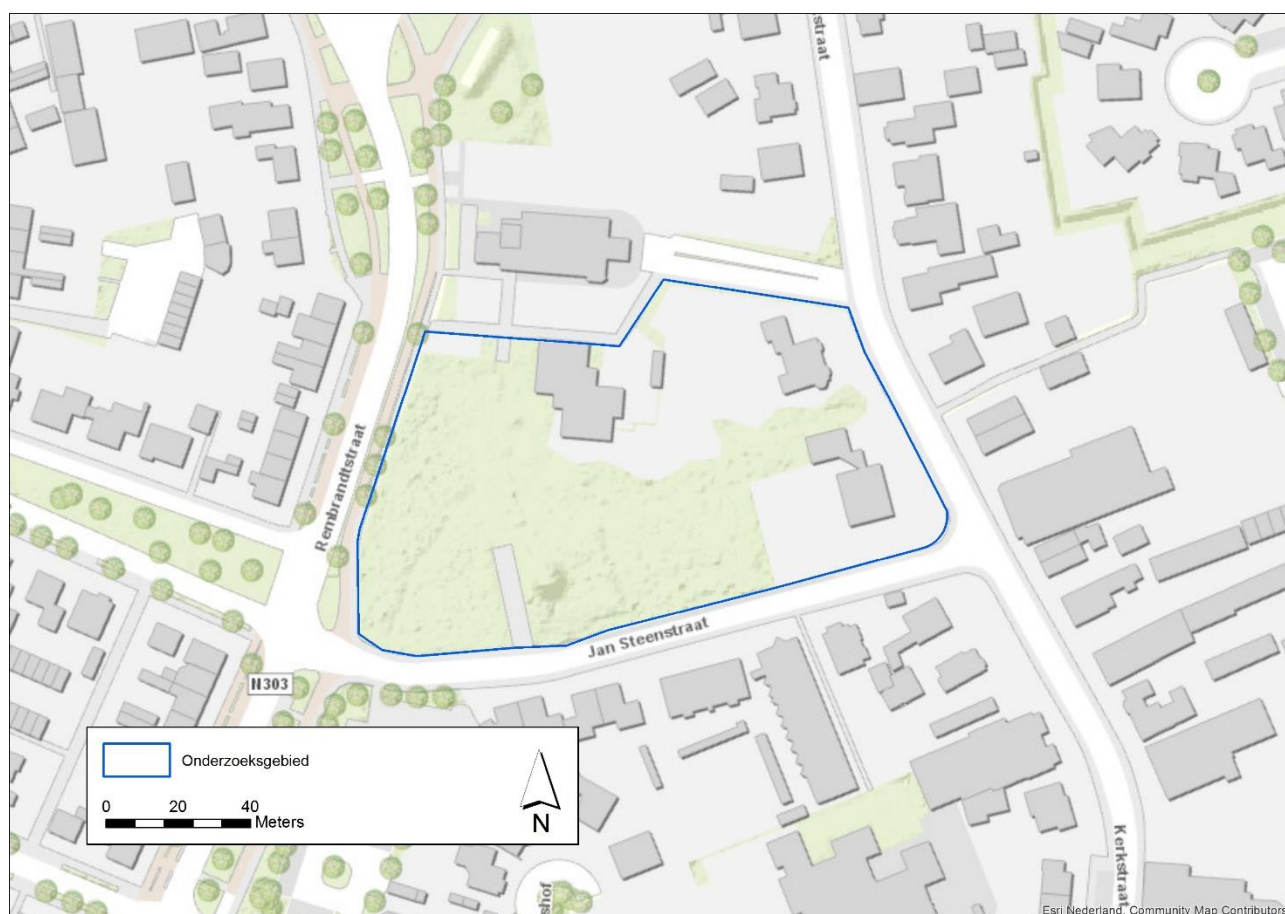
Figuur 1: Overzicht van de projectlocatie

Het projectgebied bevindt zich aan de Kerkstraat te Voorthuizen in de gemeente Barneveld en wordt aangeduid met de Pastorietuin. De pastorietuin wordt oostelijk omgeven door de Kerkstraat, zuidelijk door de Jan Steenstraat en westelijk door de Rembrandtstraat. Aan de noordzijde van het projectgebied bevindt zich de hervormde kerk van Voorthuizen. De contouren van het projectgebied worden door Expload aangegeven als het onderzoeksgebied.

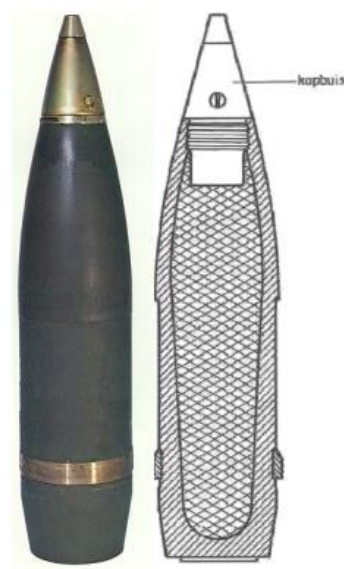
Op basis van de getuigenverslagen en beschikbare afbeeldingen van de schade kan worden gesteld dat bij de artilleriebeschieting gebruik is gemaakt van brisantgranaten. Brisantgranaten zijn granaten die gevuld zijn met springstof en voorzien van een ontstekingsmechanisme (kopbuis) die er voor zorgt dat de granaat bij inslag op het doel tot explosie komt (zie figuur 7).

Figuur 7: Afbeelding brisantgranaat incl. doorsnede

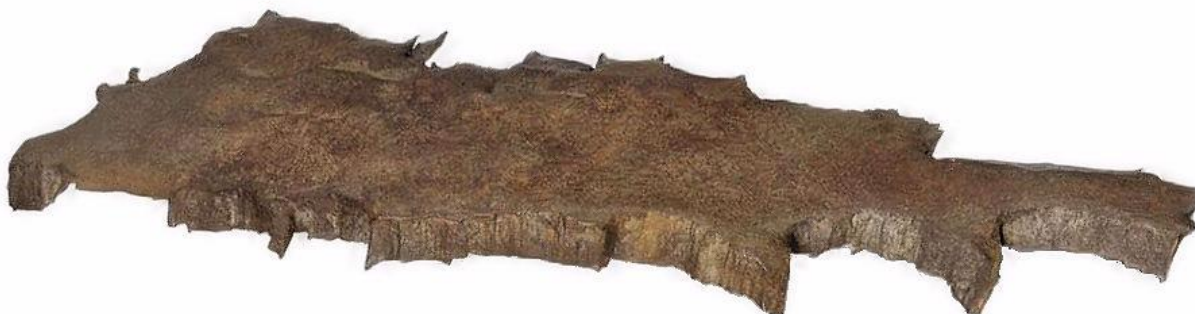
De genoemde gasdruk zorgt er ook voor dat de scherven die door de brisante werking zijn gevormd, met hoge snelheid weggeslingerd worden, variërend van enkele tot vele honderden meters. De grootte van scherven varieert van enige millimeters tot wel 80 centimeter. De scherven (zie figuur 8) kunnen onder invloed van hun kinetische energie (gewicht \times snelheid²) tot vele honderden meters aanzienlijke materiële schade aanrichten en/of lichamelijk letsel veroorzaken.

Figuur 8: 30 cm lange granaatscherf

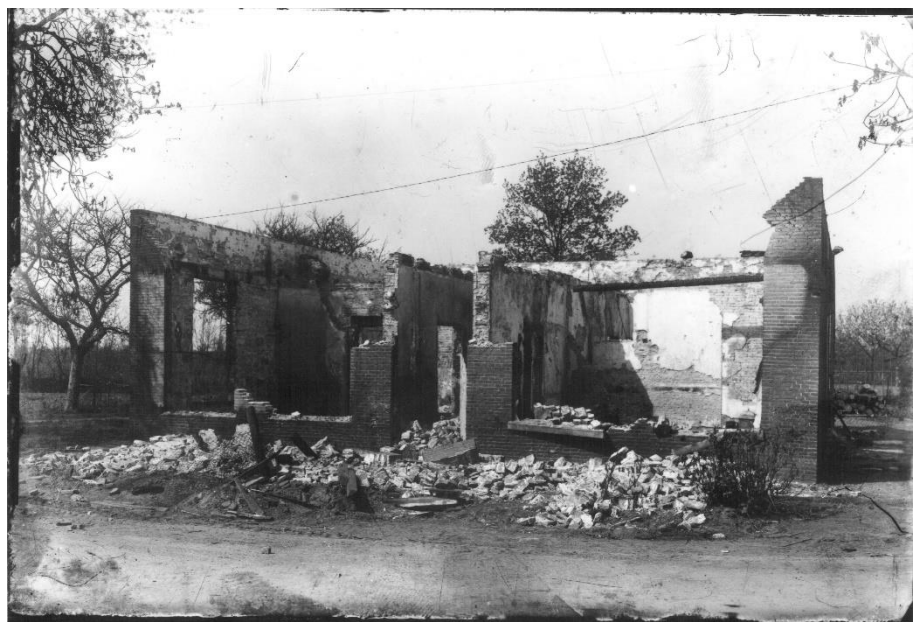
Figuur 9: Totaal verwoeste woningen aan "De Ring"

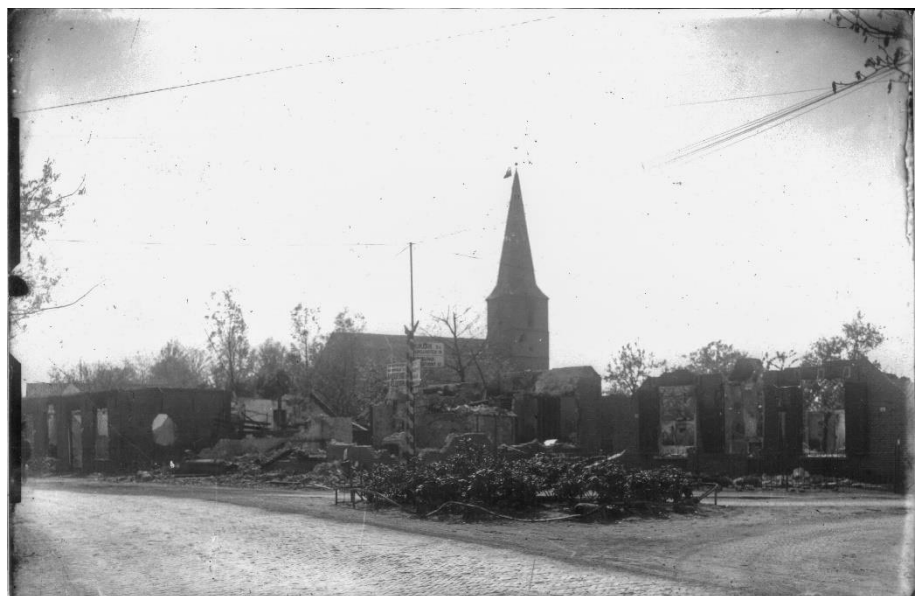
Figuur 10: Schade woningen met de Hervormde kerk op de achtergrond

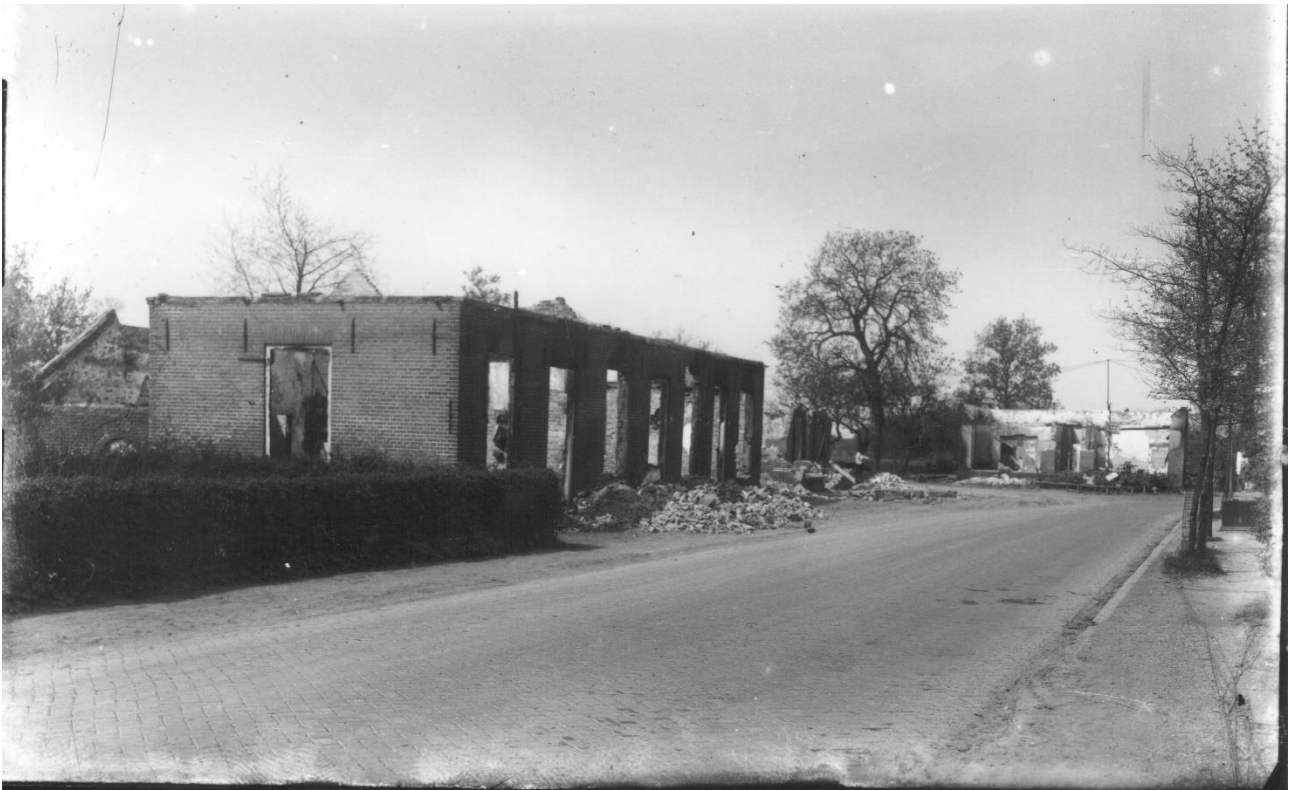
Figuur 11: Schade woningen einde Kerkstraat

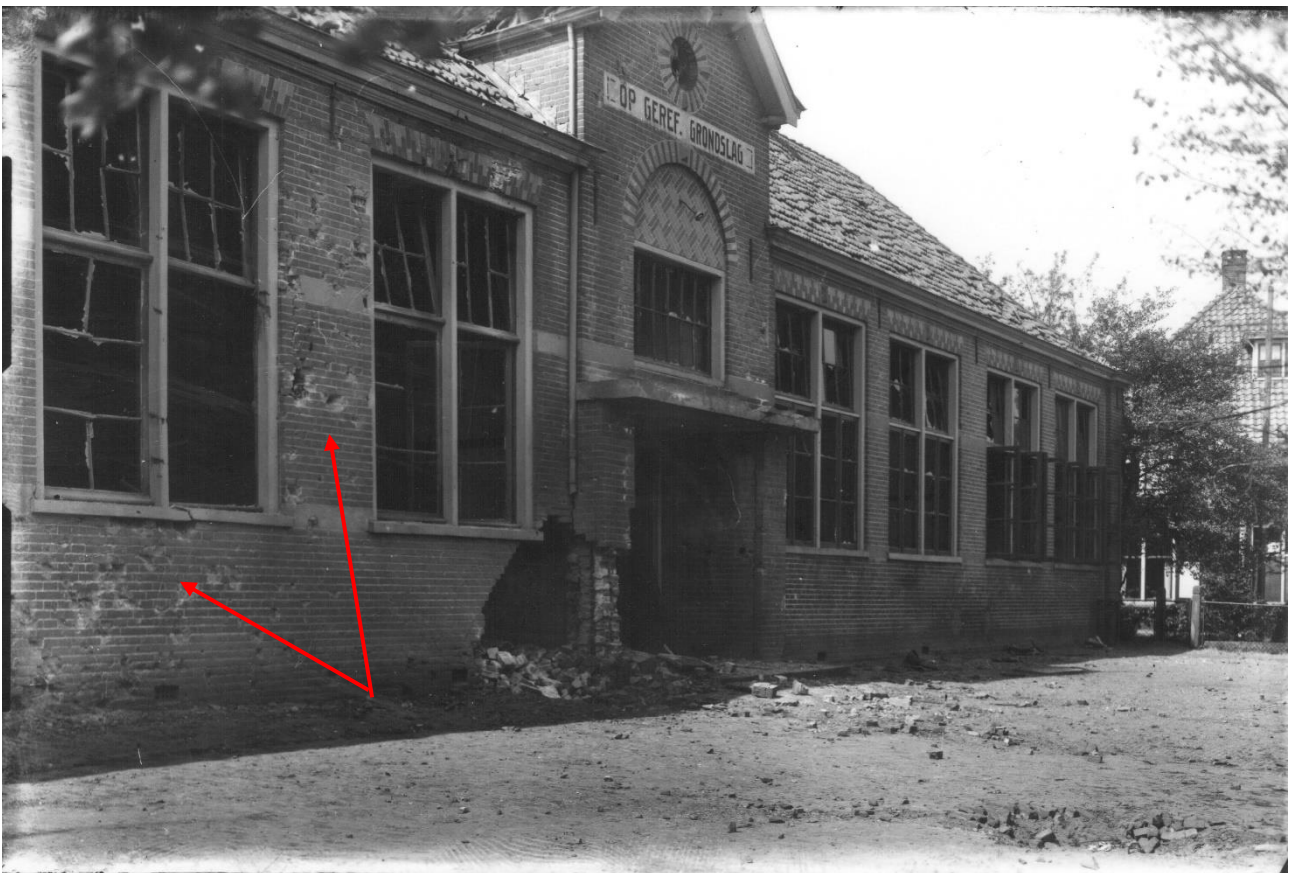
Figuur 12: Schade aan Hervormde school. Duidelijk scherfinslagen op de muren (rode pijl)

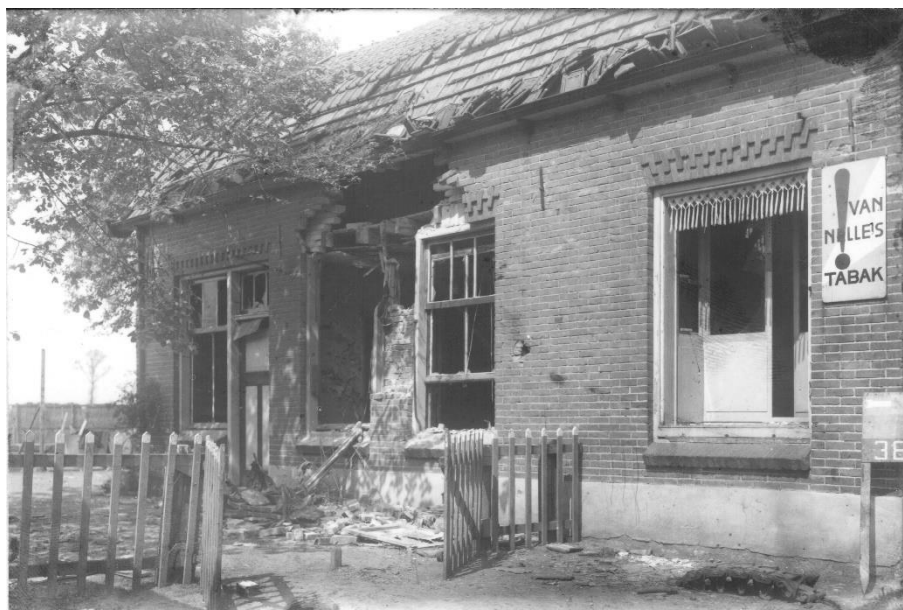
Figuur 13: Schade aan woning aan "De Ring"

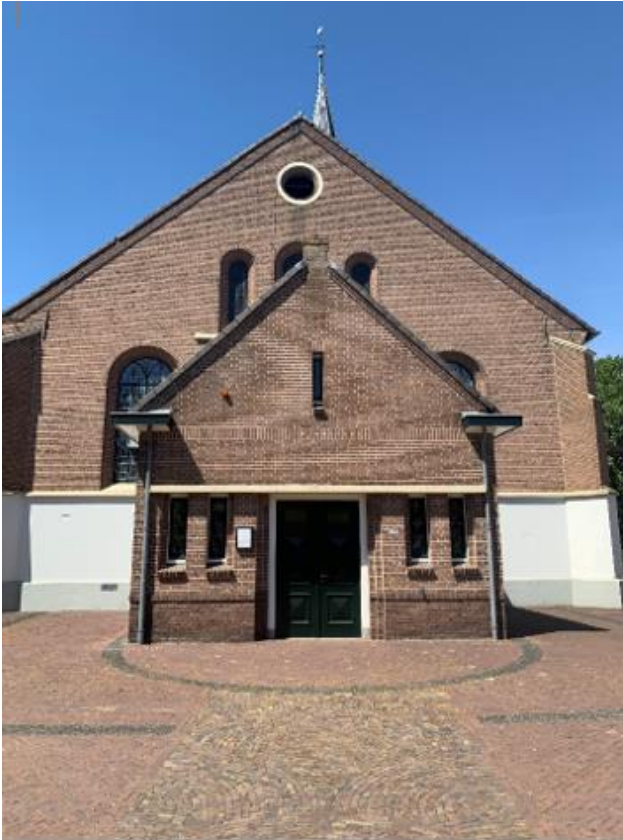
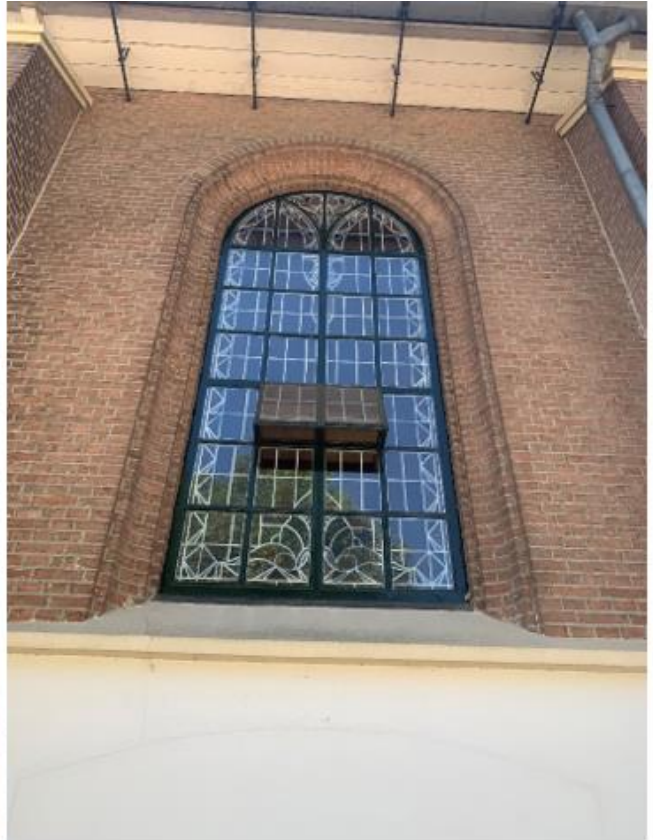
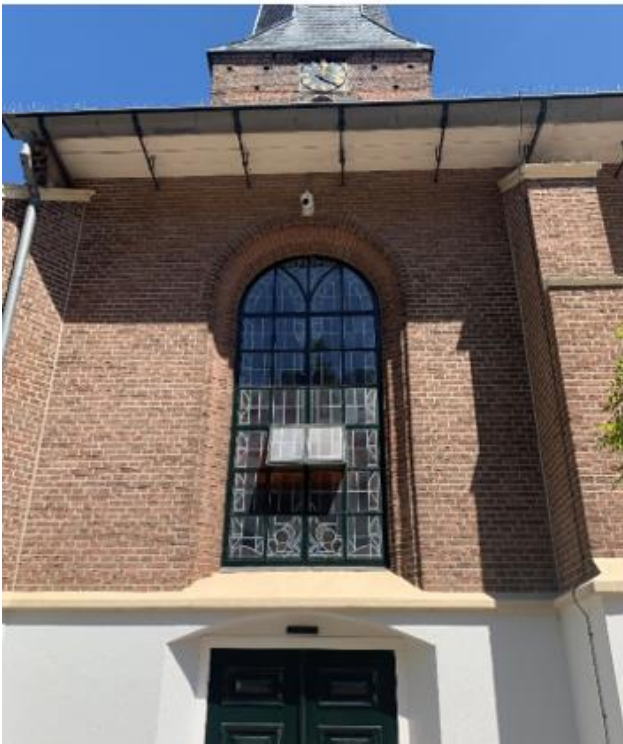
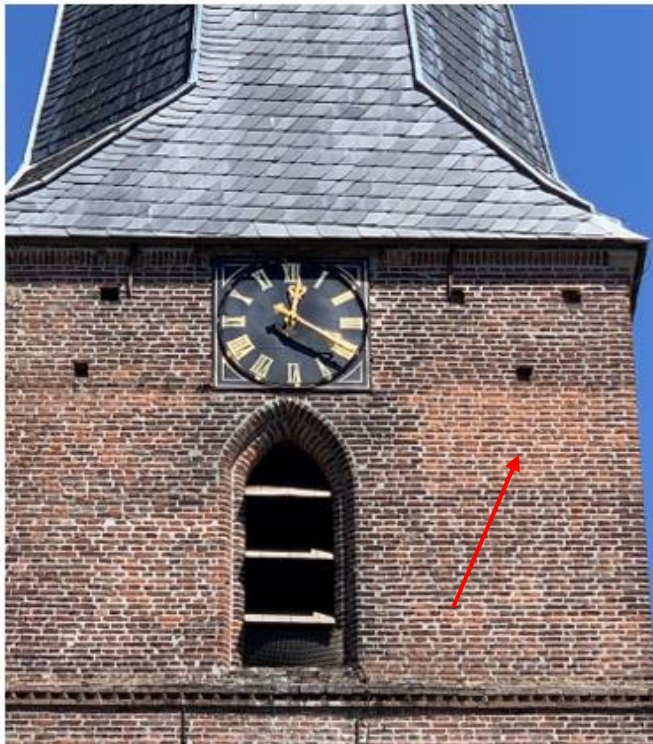
In de getuigenverklaringen kwam naar voren dat er een granaat door de kerktoren is geschoten. In figuur 14 is een duidelijk herstel van de kerktoren te zien net naast de kerkklok. Dit komt overeen met de getuigenverklaringen. Voor de rest is aan het kerkgebouw niets te zien wat betreft eerdere oorlogsschade. Zelfs de glas in loodramen lijken geen schade te hebben ondervonden van de oorlogshandelingen in de directe omgeving van het projectgebied.

Figuur 14: Zichtbaar herstelde schade granaatinslag (rode pijl)

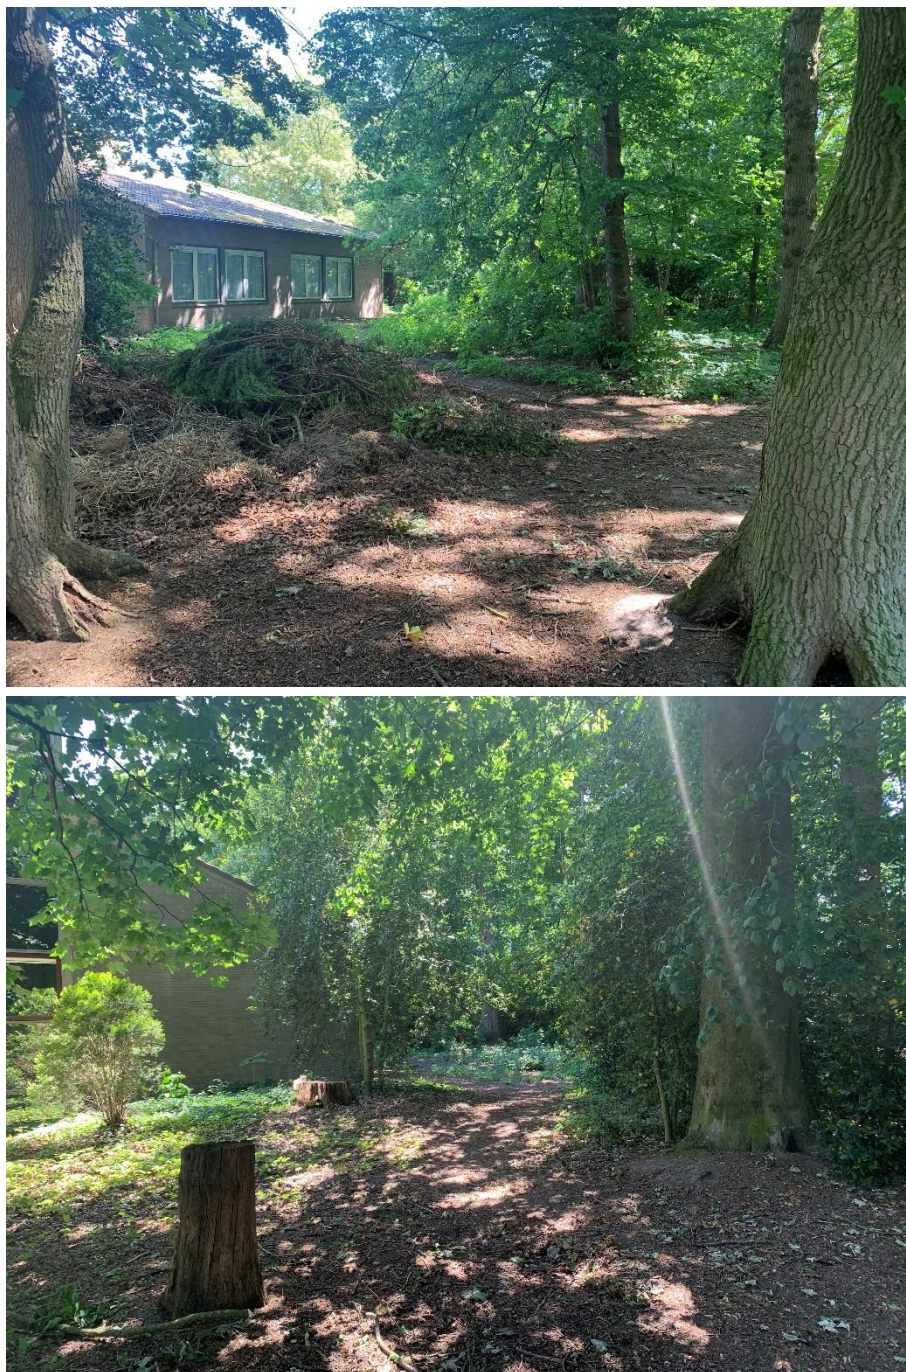
Ook is de Pastorietuin bezocht. Deze is heden ten dage in gebruik als openbaar groen en voorzien van diverse bomen (zie afbeelding 15). Veel van deze bomen hebben een dusdanige leeftijd dat deze er ook in 1945 al aanwezig waren. De oudere bomen zijn visueel gecontroleerd op oorlogsschade (ingeslagen scherven). Er zijn geen sporen van oorlogsgeweld aangetroffen.

Figuur 15: Afbeeldingen Pastorietuin Voorthuizen. Geen aantoonbare oorlogsschade.

Uit de getuigenverklaringen, gebeurtenissen en aantoonbare schade van de infrastructuur in de directe omgeving van de projectlocatie kunnen we concluderen dat er geen artilleriegranaten zijn geëxplodeerd op of in de directe nabijheid van de projectlocatie. Hiermee geldt voor de projectlocatie dat het niet aannemelijk is dat door de artilleriebeschieting ontplofbare oorlogsresten zijn achtergebleven. De projectlocatie zoals aangegeven in figuur 1 wordt hiermee als onverdacht aangemerkt.
