Tuinhistorische analyse en waardestelling

# Pastoriebos

te Voorthuizen

Projectnummer: 10310

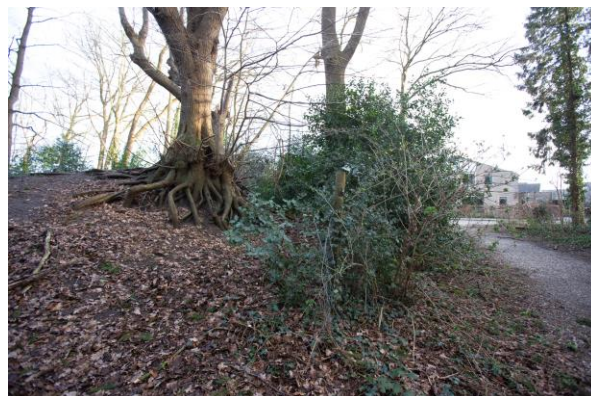
**Afb. 1.15: Heuvel met oude lindebomen in het pastoriebos, 2020.**

Karakteristieke heuvel met oude lindebomen in ieder geval aanwezig sinds 1832, vermoedelijk van ouder datum. Kenmerkend voorbeeld van een tuinversiering als onderdeel van een park in landschapsstijl. De thans verdwenen 'schuur' bovenop de heuvel zou een tuinprieeel geweest kunnen zijn.

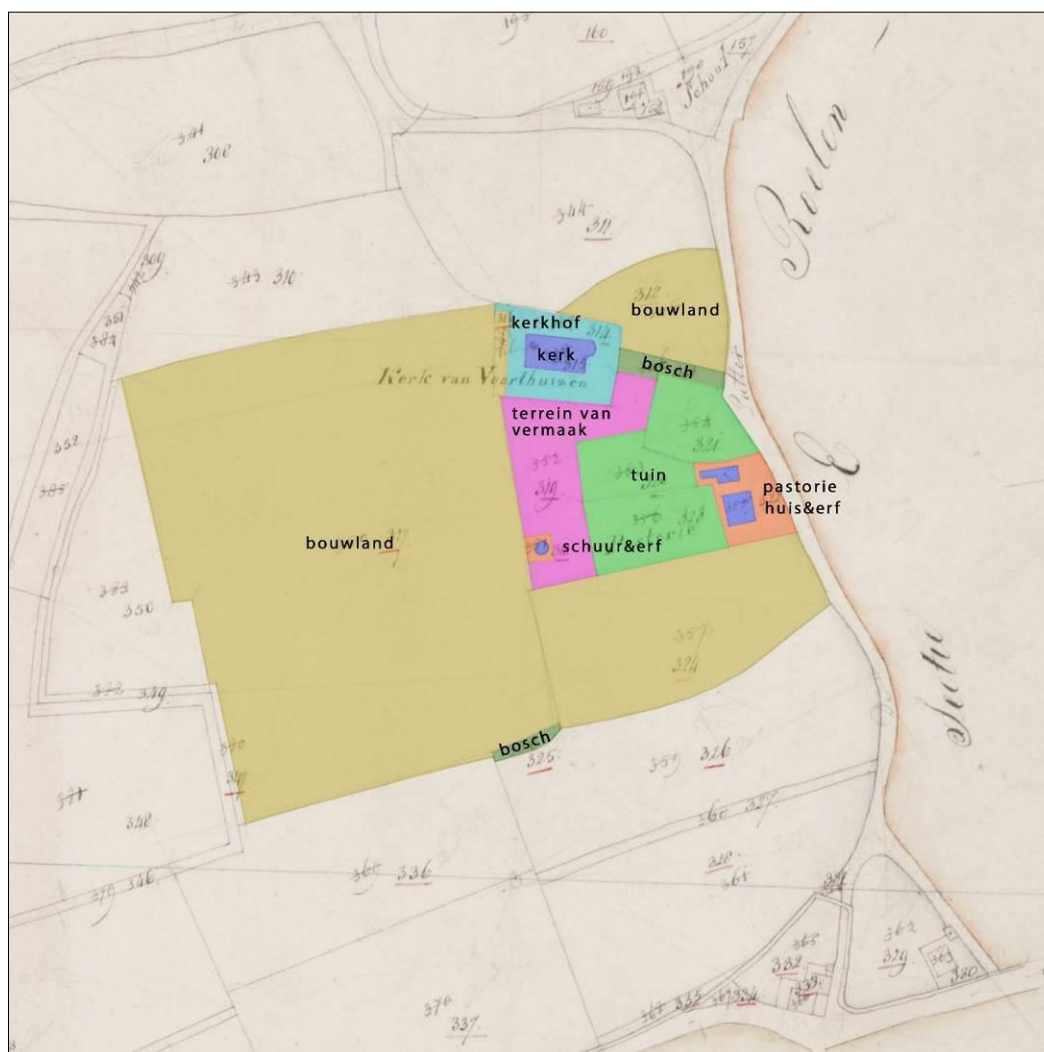
Afb. 2.5: Uitsnede van het Kadastraal Minuutplan, Gemeente Voorhuizen, Sectie D, tweede blad, 1832. (Herkomst: RCE, bewerkt door SB4.)

1811-1832	Het <i>Kadastraal Minuutplan</i> van Gemeente Voorthuizen, van kracht gegaan in 1832, is de eerste betrouwbare weergave van het terrein. De Hervormde Kerk van Voorthuizen bezat onder meer de kadastrale percelen
Afb. 2.5	<p>312: 'bouwland'</p> <p>313: 'bosch' (toegangspad vanaf de Kerkstraat, vermoedelijk een weg met bomen)</p> <p>314: 'kerkhof' (het rechthoekig terrein rondom de kerk)</p> <p>315: 'kerk'</p> <p>316: 'bouwland'</p> <p>317: 'bouwland'</p> <p>318: 'schuur &amp; erf' (ter plekke van het huidige heuveltje)</p> <p>319: 'terrein van vermaak' (opgaand bos)</p> <p>320, 321 en 323: 'tuin' (nutstuinen)</p> <p>322: 'pastorie, huis &amp; erf'</p> <p>324: 'bouwland'</p> <p>325: 'bosch'</p>
	De kerk wordt op dat moment nog omringd door een kerkhof en is vanaf de Kerkstraat te bereiken via een 'bos' (vermoedelijk een bomenlaan) ter plekke van de huidige toegang. De in 1785 gebouwde pastorie met bijgebouw wordt aan de achterzijde omgeven door een fors areaal moestuin. Hierachter ligt een siertuin die, gezien de aanduiding 'terrein van vermaak', vermoedelijk een sieraanleg in landschapsstijl zal hebben gehad. Het gebouwtje aangeduid als 'schuur en erf' staat op de plek van het huidige heuveltje en kan mogelijk ook een prieeltje of theehuisje zijn geweest. Het ligt opmerkelijk aan het eind van de tuin, ter afsluiting van de siertuin, maar ook met uitzicht op het omliggende landschap. De aanduiding 'schuur' kan dan zijn gebruikt om de belastbare waarde te verlagen.

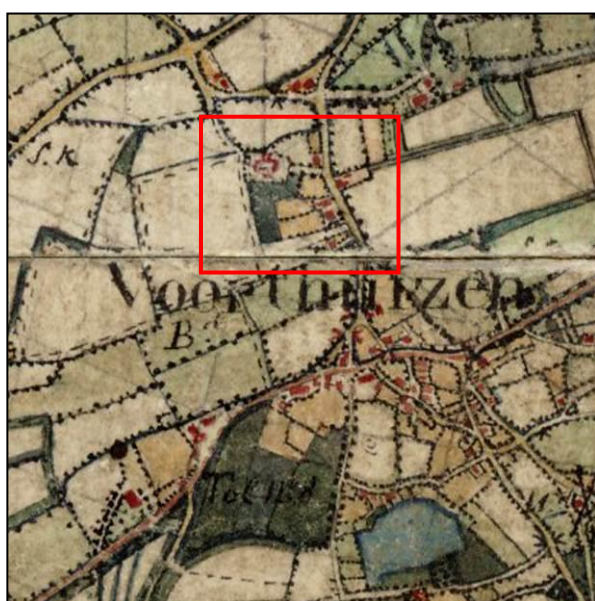
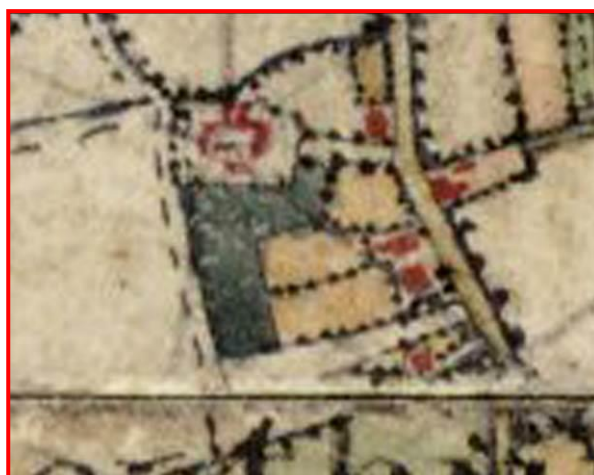
Afb. 2.6: Detail van de Veldminuut voor de Topographische en Militaire Kaart, [circa 1850]. (Herkomst: voormalige website WatWasWaar.nl.)

±1850	De situatie op de <i>Veldminuut voor de Topographische en Militaire Kaart</i> van omstreeks is overeenkomstig het kadastraal minuutplan. Het opgaande hout van het pastoriebos (donkergroen) ten zuiden van de kerk en de nutstuinen (oranje) bij de pastorie zijn goed herkenbaar. Een stippellijn ten oosten van het bos duidt op een doorgaand pad, het thans zogenaamde ' <i>Oude Kerkepad</i> ', dat langs het terrein van de kerk voerde. De belangrijkste toegang tot de kerk was het met bomen geflankeerde pad vanaf de Kerkstraat. Noordelijk hiervan was inmiddels een boerderij verschenen. (Zie afb. 2.31.)
Afb. 2.6	
1865	In 1865 werd de oude kerk afgebroken en vervangen door de huidige. De toren bleef daarbij gehandhaafd. <sup>7</sup>
1880	De kadastrale hulpkaart uit dienstjaar 1880 laat zien dat de 'schuur' op de heuvel is gesloopt. <sup>8</sup>
1870-1931	Op de achtereenvolgende uitgaven van de <i>Chromo-topografische kaart van Nederland (Bonneblad nr. 409, Nijkerk)</i> is de ontwikkeling van Voorthuizen en de omgeving van de kerk te volgen. Door groei van Voorthuizen kwam de kerk meer en meer tussen de dorpsbebouwing te liggen.

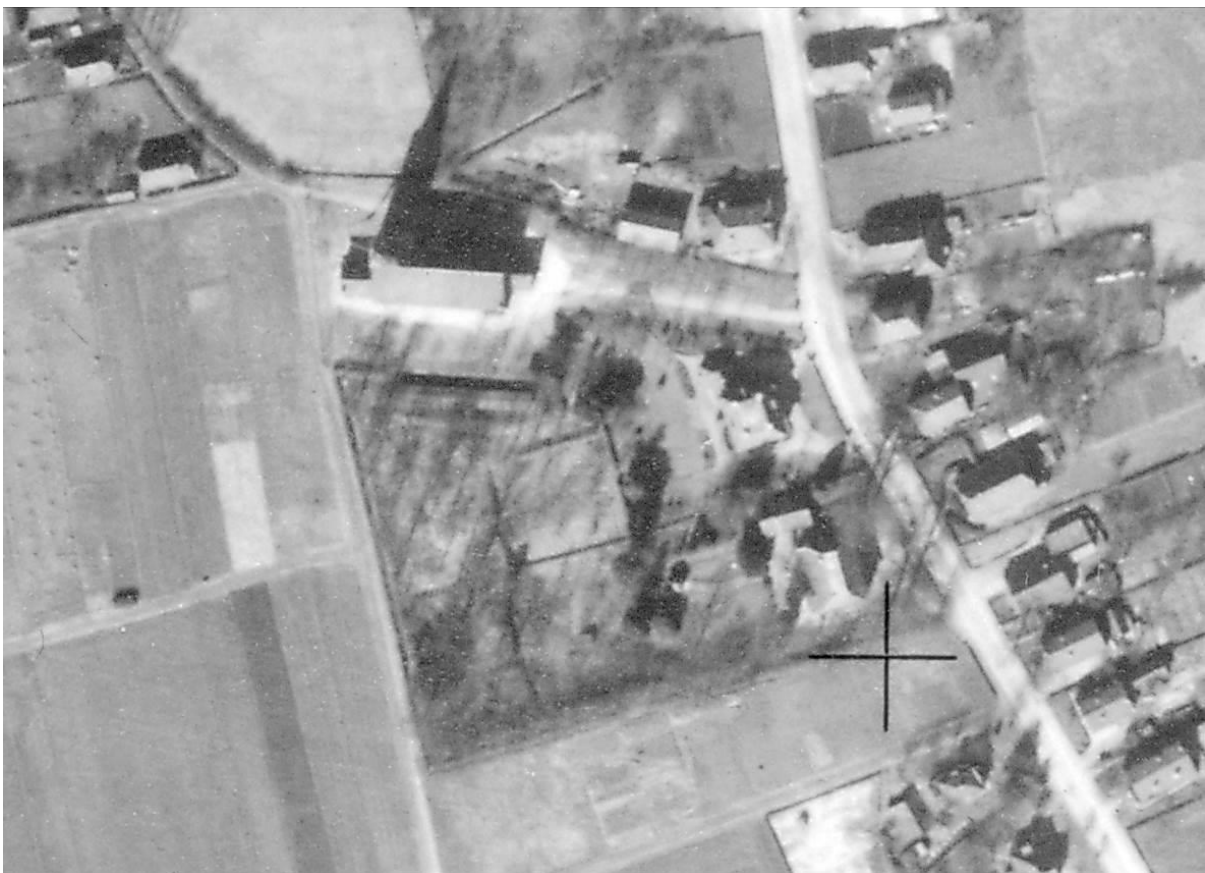
Afb. 2.20: Kerk met pastorietuinen, luchtfoto, 1947. (Herkomst: Kadaster, nr. 32EZ-VI-223-1947.)

1947 Afb. 2.20	Een meer gedetailleerde luchtfoto uit 1947, gemaakt voor de vervaardiging van topografische kaarten, toont de situatie van net na de oorlog met: <ul style="list-style-type: none"> <li>- De toegang naar de kerk vanaf de Kerkstraat.</li> <li>- Verschillende andere paden naar de kerk.</li> <li>- De oude en de nieuwe pastorie hun tuinen. Hierin aandeel wintergroene heesters en bomen.</li> <li>- Een vierkante en omhaagde moestuin</li> <li>- Opgaand bos langs het 'Oude Kerkepad'.</li> <li>- Een langgerekte schuur ten zuiden van de kerk. (Zie ook afb. 2.25.)</li> </ul> Het geheel omgeven door agrarische gronden.
1950-2000 Afb. 2.21-2.31.	Diverse prentbriefkaarten en foto's tonen de kerk met omgeving. Op een afbeelding (afb. 2.25) is een bouwwerk achter de kerk te zien, dat niet het huidig Kerkheem is. Dit betreft waarschijnlijk het langgerekte gebouw dat op de luchtfoto uit 1947 te zien is (afb.2.20). <sup>10</sup>  Eind jaren 90 werd het witte huis met de gebroken kap en de aan de Kerkstraat liggende boerderij (afb.2.31) afgebroken en werd iets noordelijker daarvan een nieuwe woning gebouwd. <sup>11</sup> De locatie van de afgebroken gebouwen is thans parkeerplaats.

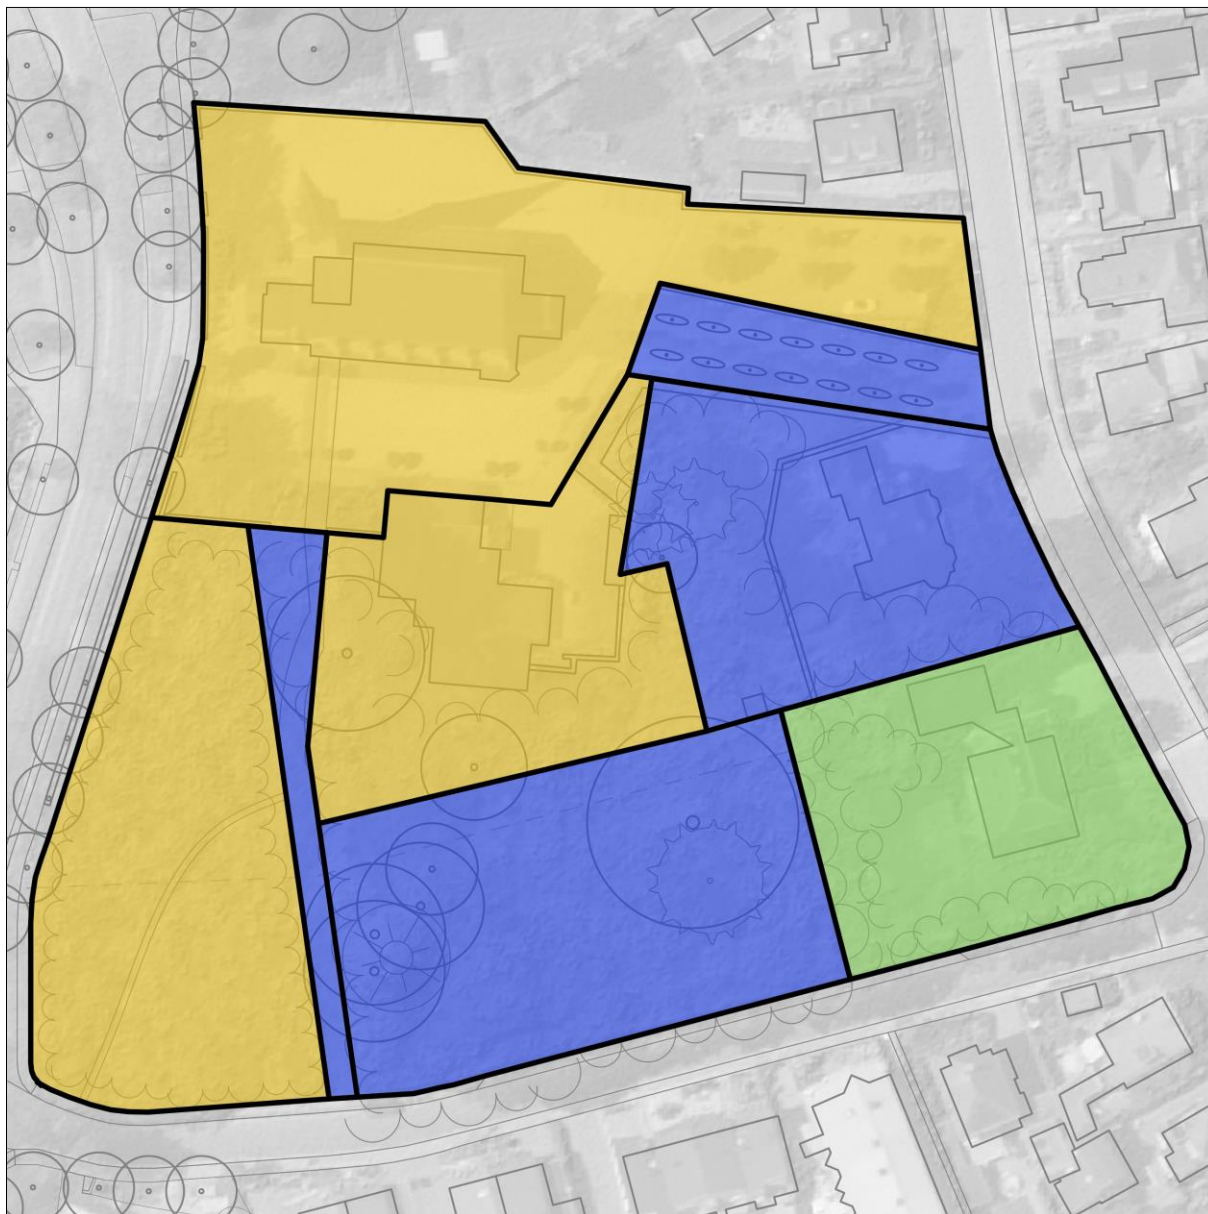
Afb 4.1: Deelgebieden.

- A. Kerk en omgeving
- B. Toegangspad
- C. Tuin nieuwe pastorie
- D. 't Kerkheem en omgeving
- E. Oude Kerkepad
- F. Naaldbos
- G. Park oude pastorie
- H. Tuin oude pastorie

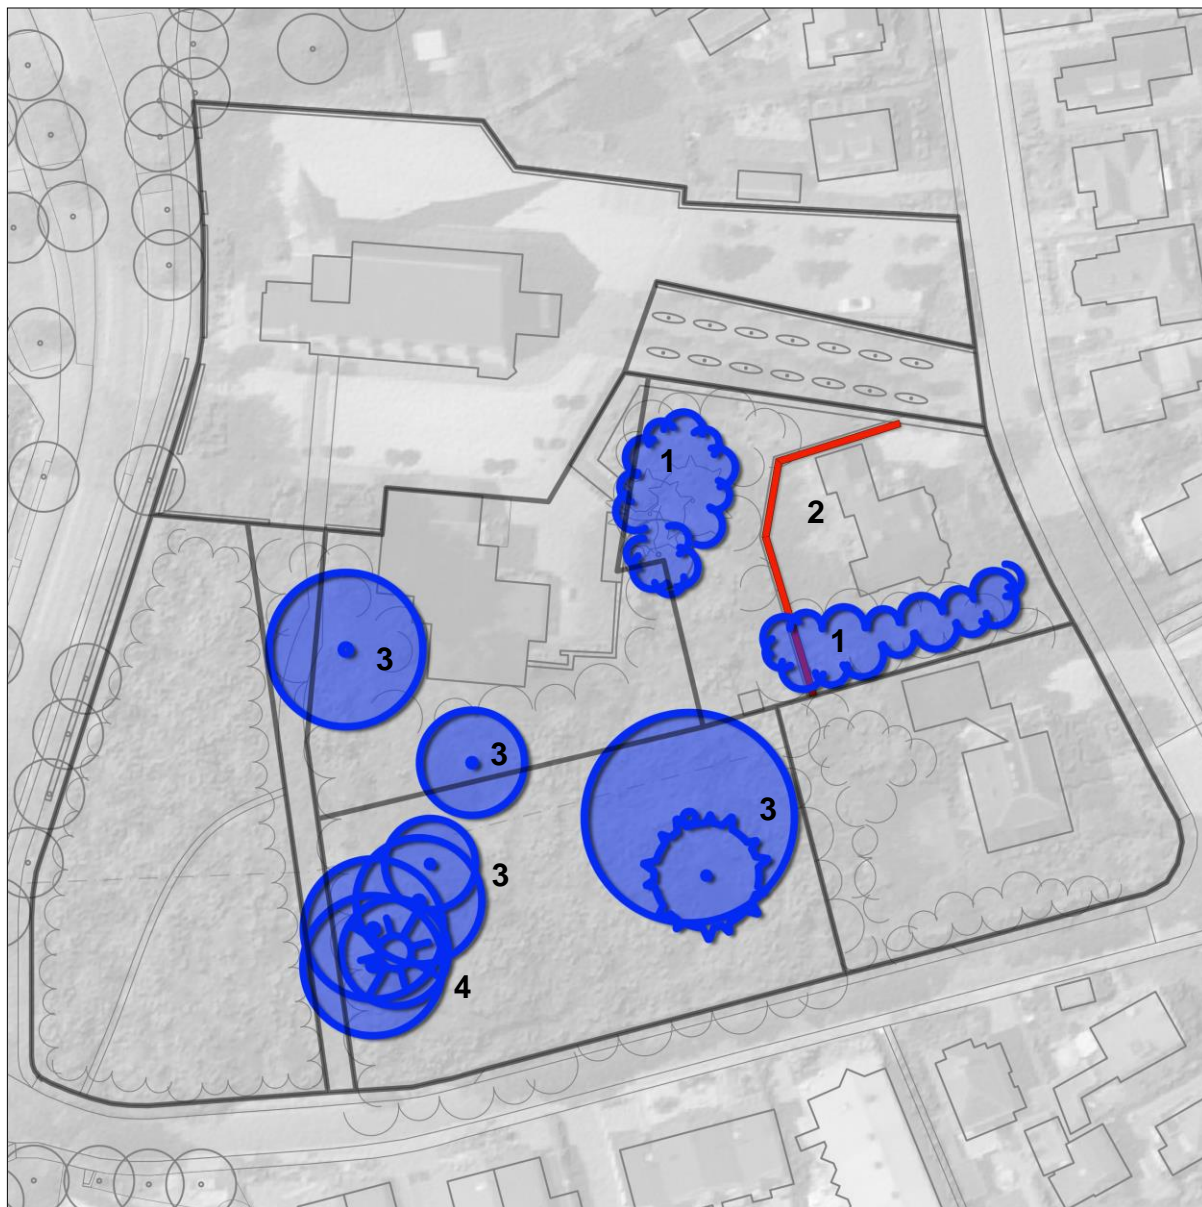
Afb 4.2: Elementen.

1. Beplanting tuin nieuwe pastorie
2. Haag in tuin nieuwe pastorie
3. Beplantingen van park oude pastorie
4. Heuvel met lindes
