Diverse onderzoeken

Putterweg 1 te Garderen

B19.7431B

Gemeente Barneveld

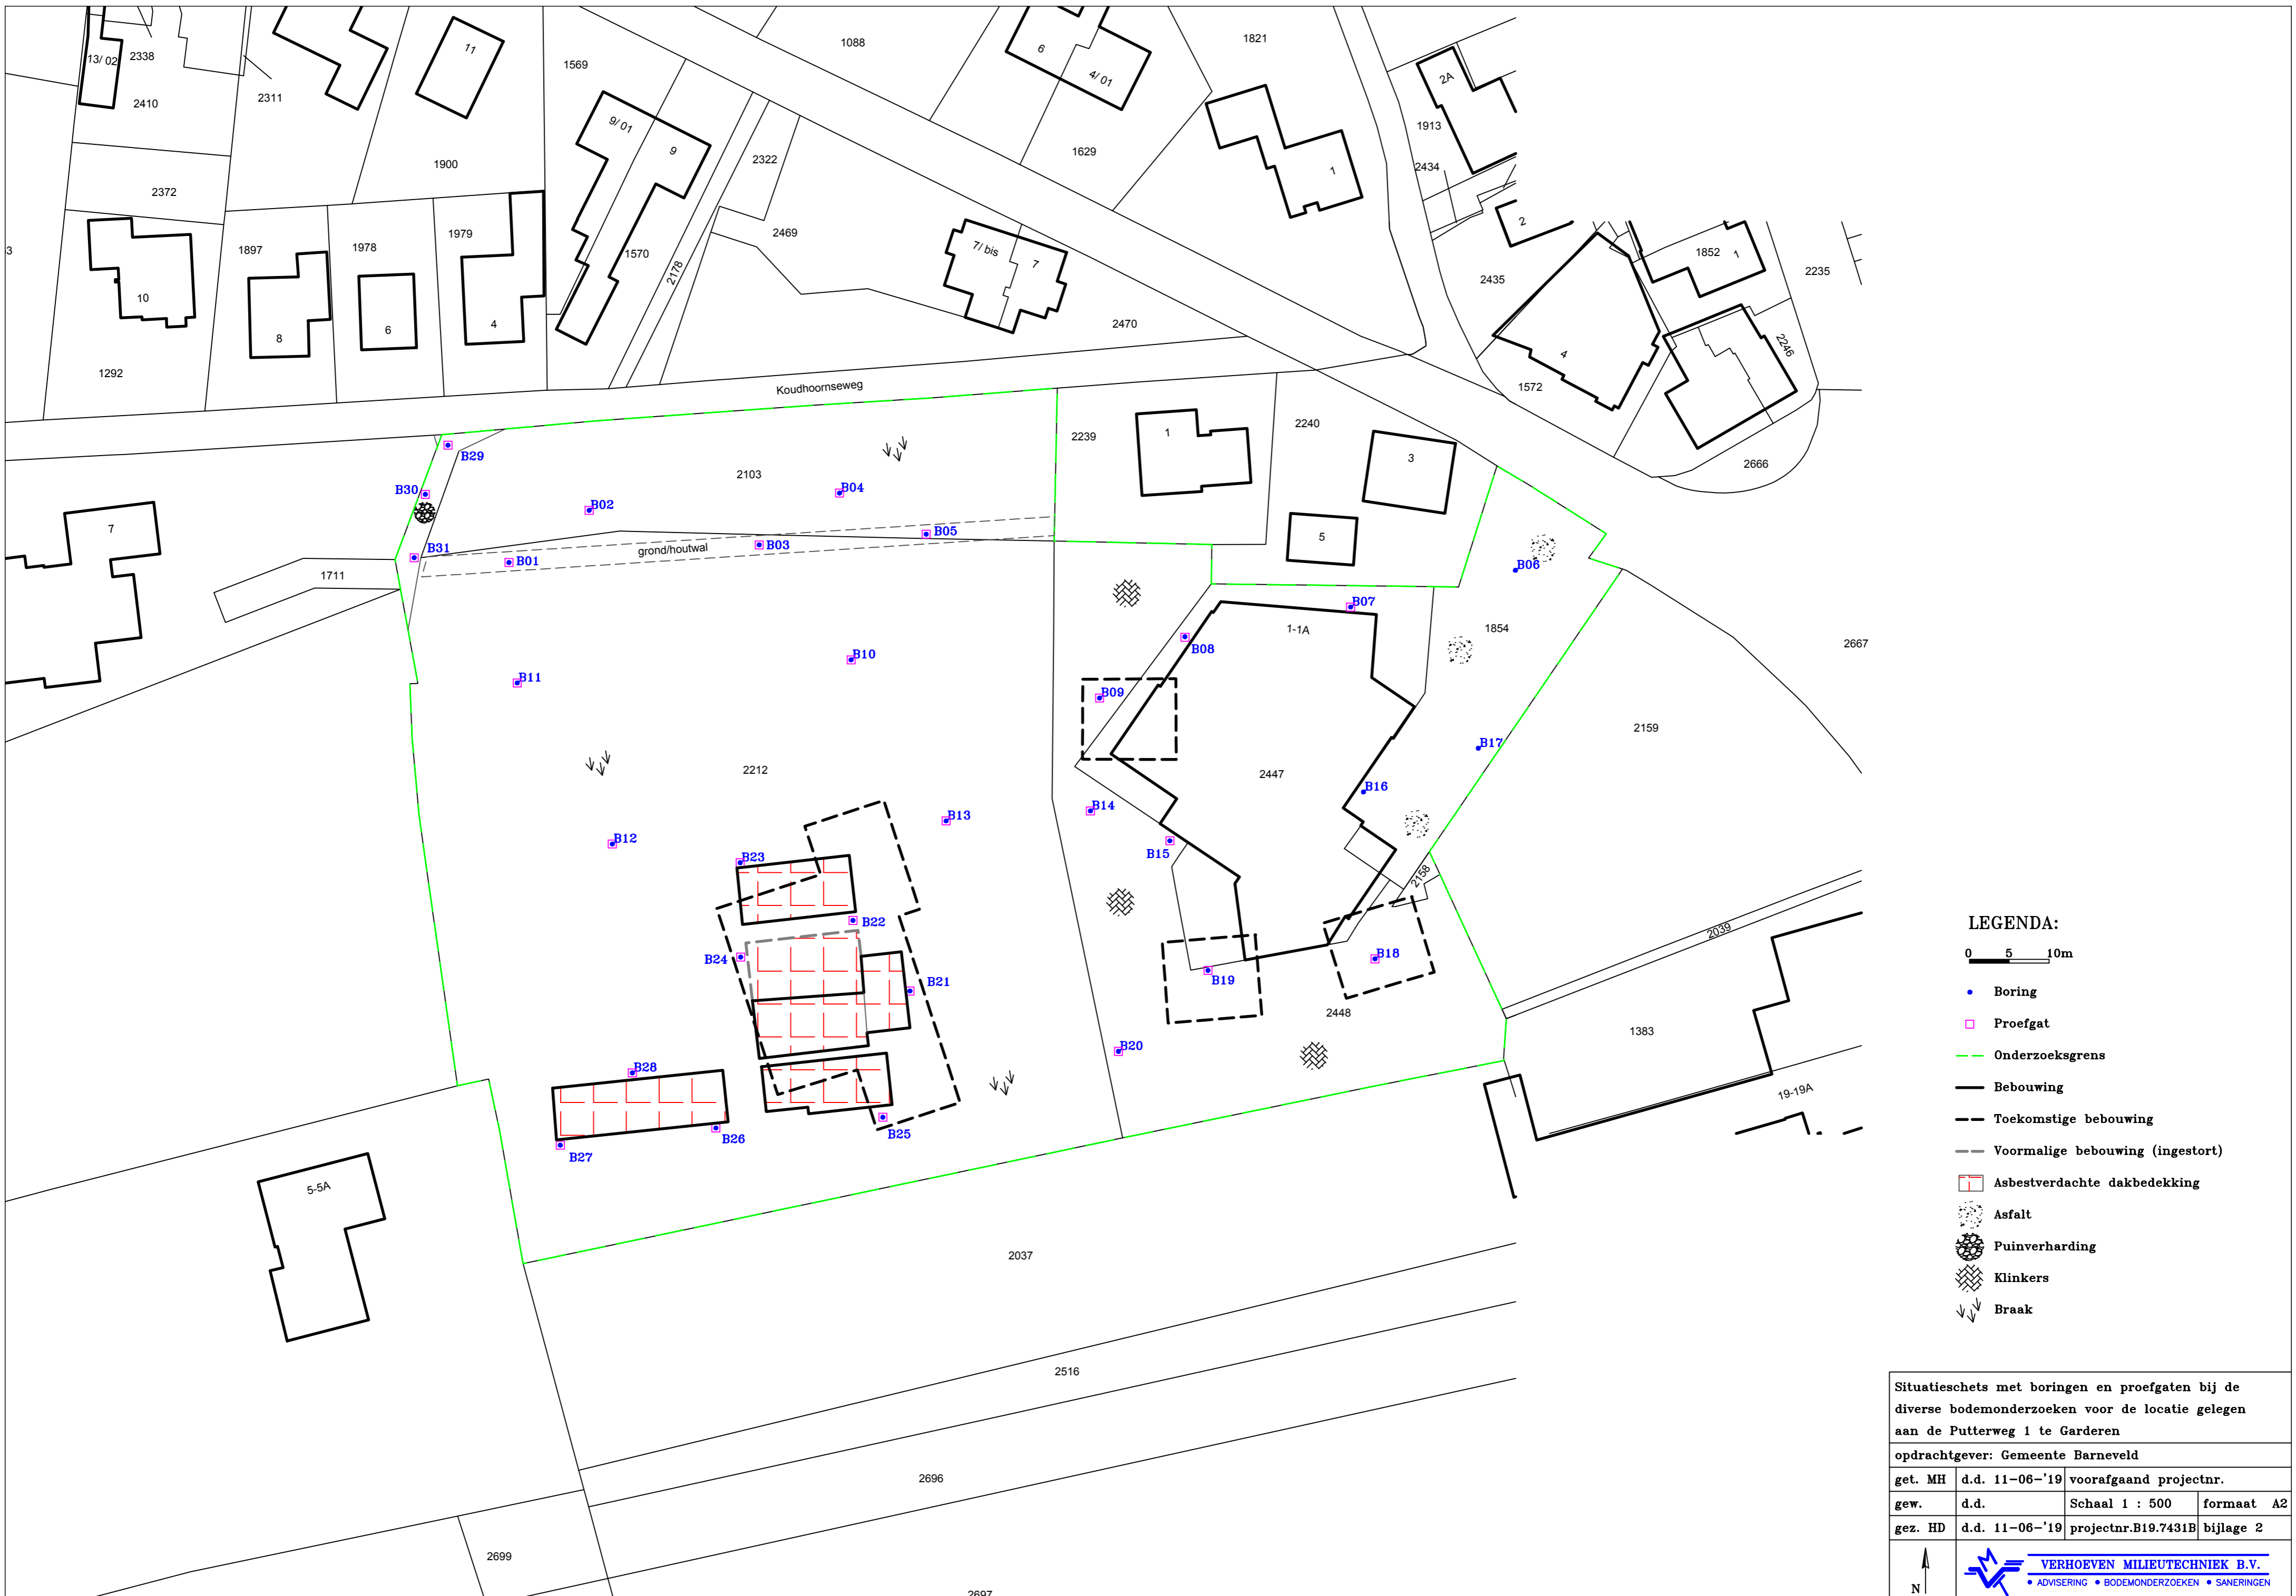
Situatieschets met boringen en proefgaten bij de diverse bodemonderzoeken voor de locatie gelegen aan de Putterweg 1 te Garderen

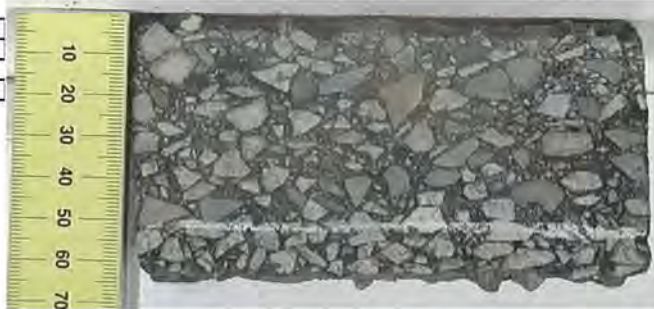
**Profiel foto**

Aantal lagen	2
--------------	---

Laagnummer	Soort asfalt	Opmerking	Cumulatieve laagdikte meting (mm)	Gemiddelde dikte laag (mm)	Fluorescentie Ja / Nee	Fluorescentie positief gebied (mm)
1	DAB 0 - 8		52	52	Nee	-
2	DAB 0 - 6		65	13	Nee	-

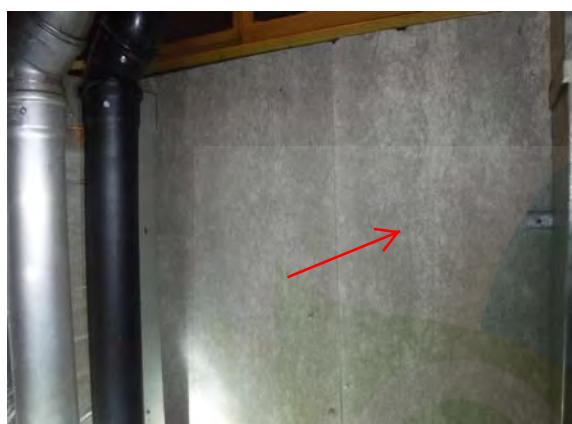
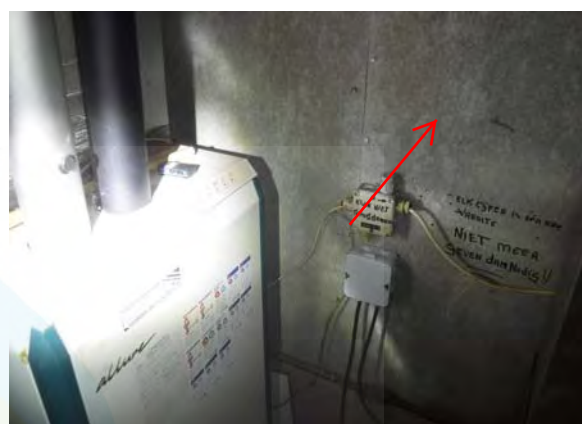
<b>Bron nr.</b>	1	<b>Omschrijving:</b>	Plaat (wand)
<b>Constructie:</b>	Genageld	<b>Monsterreferentie:</b>	M 1*
<b>Analyseresultaat:</b>	2-5% Chrysotiel	<b>Bereikbaarheid:</b>	Binnen bereik
<b>Gebondenheid:</b>	Hechtgebonden	<b>Risicoklasse:</b>	2
<b>Beschadigd:</b>	Licht	<b>Verwijdering methode:</b>	Containment
<b>Verweerd:</b>	Niet verweerd	<b>Analysecertificaat nr. :</b>	10.27203-15

Verdieping	Ruimte	Hoeveelheid
Begane grond	C.V. ruimte	4.0 m <sup>2</sup>

Asbesthoudende wandplaten

C.V. ruimte

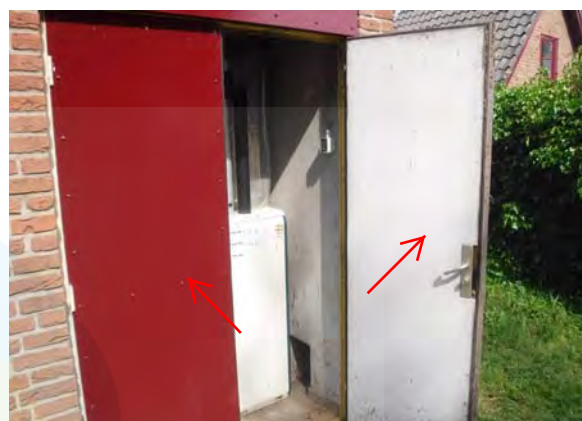
<b>Bron nr.</b>	2	<b>Omschrijving:</b>	Plaat (op deur)
<b>Constructie:</b>	Genageld	<b>Monsterreferentie:</b>	M 2*
<b>Analyseresultaat:</b>	2-5% Chrysotiel 30-60% Amosiet	<b>Bereikbaarheid:</b>	Binnen bereik
<b>Gebondenheid:</b>	Niet-hechtgebonden	<b>Risicoklasse:</b>	1
<b>Beschadigd:</b>	Licht	<b>Verwijdering methode:</b>	Direct verpakken
<b>Verweerd:</b>	Niet verweerd	<b>Analysecertificaat nr. :</b>	10.27203-15

Verdieping	Ruimte	Hoeveelheid
Begane grond/kelder	C.V. ruimtes	3 stuks

Plaat op de deur in de schietkelder

Plaat op de deur C.V. ruimte dorpshuis

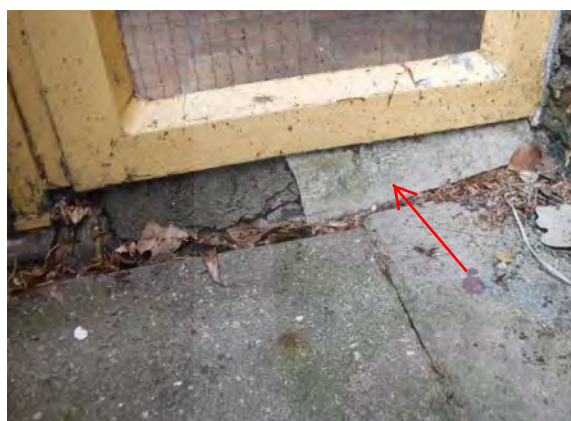
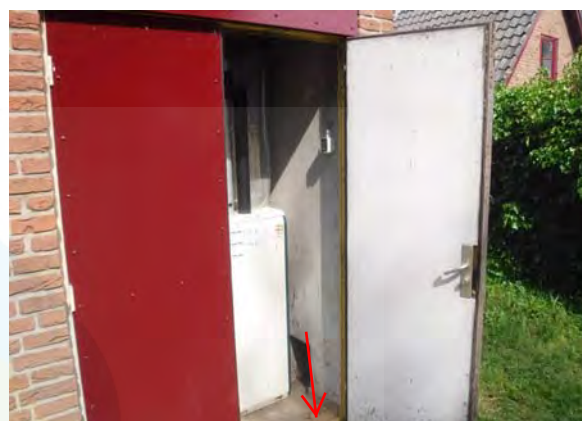
<b>Bron nr.</b>	3	<b>Omschrijving:</b>	Plaat (grondkering)
<b>Constructie:</b>	Geklemd	<b>Monsterreferentie:</b>	M 5,M6*
<b>Analyseresultaat:</b>	2-5% Chrysotiel	<b>Bereikbaarheid:</b>	Binnen bereik
<b>Gebondenheid:</b>	Hechtgebonden	<b>Risicoklasse:</b>	2
<b>Beschadigd:</b>	Licht	<b>Verwijdering methode:</b>	Buitensanering
<b>Verweerd:</b>	Niet verweerd	<b>Analysecertificaat nr. :</b>	10.27203-15

Verdieping	Ruimte	Hoeveelheid
Begane grond	Onder de kozijnen	5 stuks (kozijnen)

Asbesthoudende grondkering

Onder de kozijnen van het dorps huis zitten asbesthoudende grondkeringen.

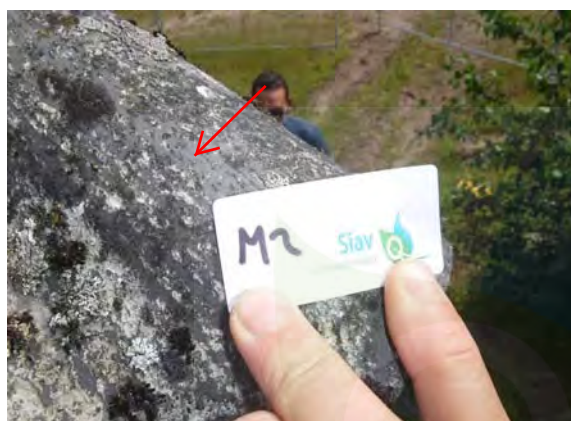
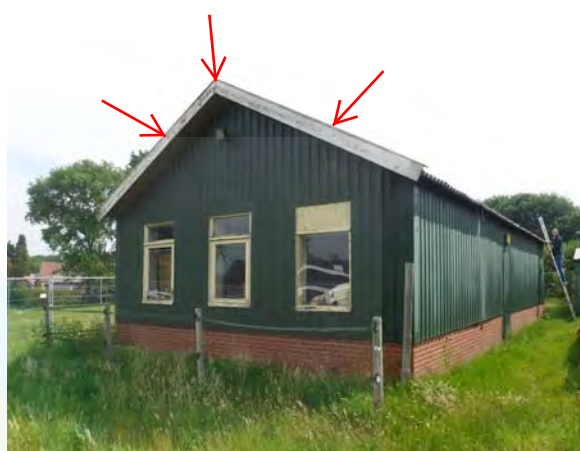
<b>Bron nr.</b>	5	<b>Omschrijving:</b>	Golfplaten
<b>Constructie:</b>	Geschroefd	<b>Monsterreferentie:</b>	M 2.2
<b>Analyseresultaat:</b>	10-15% Chrysotiel	<b>Bereikbaarheid:</b>	Binnen bereik
<b>Gebondenheid:</b>	Hechtgebonden	<b>Risicoklasse:</b>	2
<b>Beschadigd:</b>	Ernstig	<b>Verwijdering methode:</b>	Buitensanering
<b>Verweerd:</b>	Ernstig	<b>Analysecertificaat nr. :</b>	STL.145450

Verdieping	Ruimte	Hoeveelheid
Dak	Schuur 1	110,0 m <sup>2</sup>

M2.2 monsternamelocatie

Schuur 1

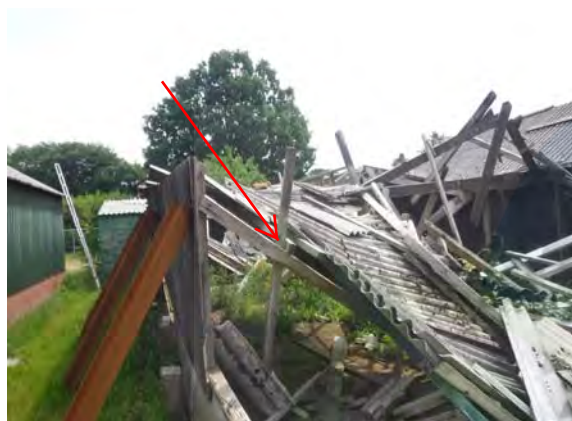
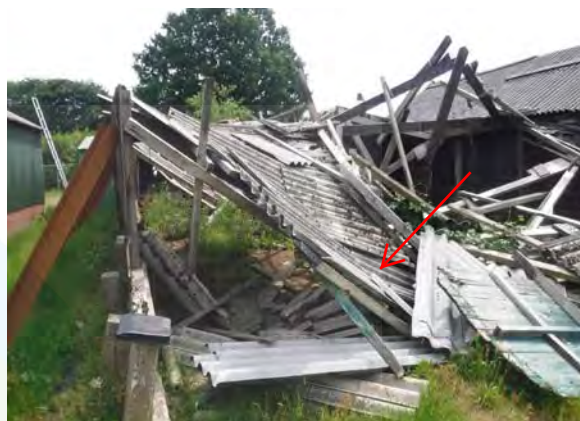
<b>Bron nr.</b>	6	<b>Omschrijving:</b>	Golfplaat (restanten)
<b>Constructie:</b>	Losliggend	<b>Monsterreferentie:</b>	M 3.3
<b>Analyseresultaat:</b>	10-15% Chrysotiel 0,1-2% Amosiet	<b>Bereikbaarheid:</b>	Binnen bereik
<b>Gebondenheid:</b>	Hechtgebonden	<b>Risicoklasse:</b>	2 A
<b>Beschadigd:</b>	Ernstig	<b>Verwijdering methode:</b>	Buitensanering
<b>Verweerd:</b>	Ernstig	<b>Analysecertificaat nr. :</b>	STL.145450

Verdieping	Ruimte	Hoeveelheid
Maaiveld	Schuur 2	116,0 m <sup>2</sup>

Schuur 2

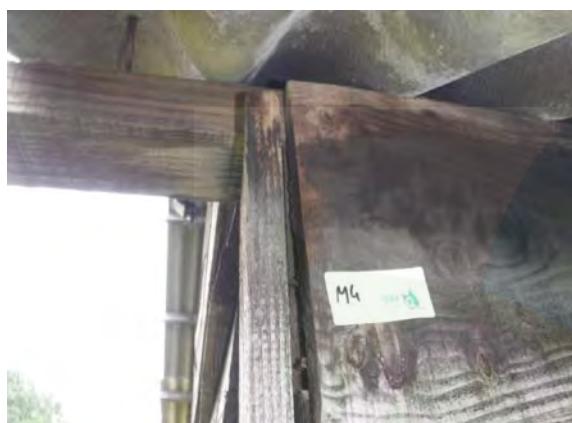
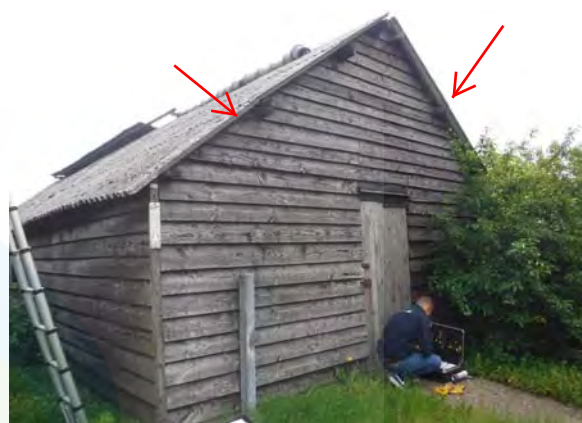
<b>Bron nr.</b>	7	<b>Omschrijving:</b>	Golfplaat
<b>Constructie:</b>	Geschroefd	<b>Monsterreferentie:</b>	M 4.4
<b>Analyseresultaat:</b>	10-15% Chrysotiel	<b>Bereikbaarheid:</b>	Binnen bereik
<b>Gebondenheid:</b>	Hechtgebonden	<b>Risicoklasse:</b>	2
<b>Beschadigd:</b>	Ernstig	<b>Verwijdering methode:</b>	Buitensanering
<b>Verweerd:</b>	Ernstig	<b>Analysecertificaat nr. :</b>	STL.145450

Verdieping	Ruimte	Hoeveelheid
Dak	Schuur 3	102,0 m <sup>2</sup>

M4.4. monsternamelocatie

Schuur 3

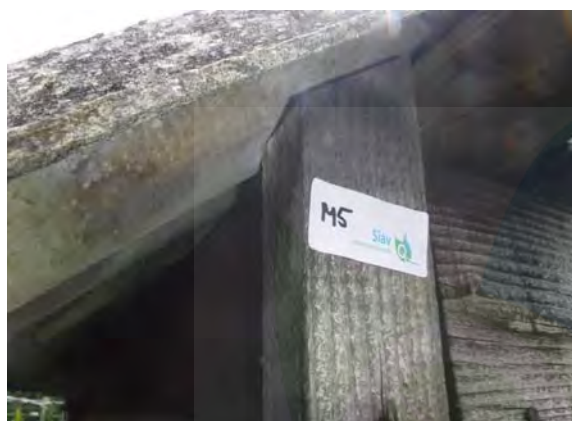
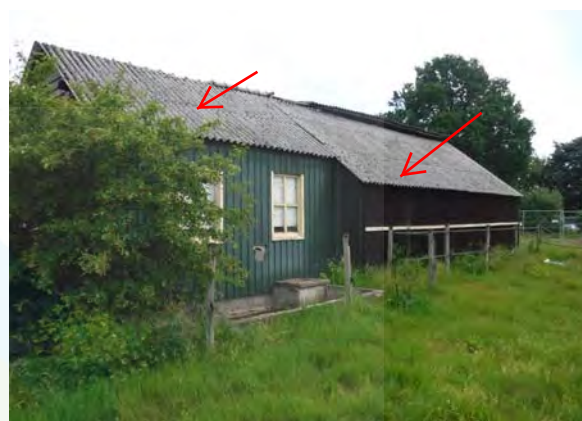
<b>Bron nr.</b>	8	<b>Omschrijving:</b>	Golfplaat
<b>Constructie:</b>	Geschroefd	<b>Monsterreferentie:</b>	M 5.5
<b>Analyseresultaat:</b>	10-15% Chrysotiel	<b>Bereikbaarheid:</b>	Binnen bereik
<b>Gebondenheid:</b>	Hechtgebonden	<b>Risicoklasse:</b>	2
<b>Beschadigd:</b>	Ernstig	<b>Verwijdering methode:</b>	Buitensanering
<b>Verweerd:</b>	Ernstig	<b>Analysecertificaat nr. :</b>	STL.145450

Verdieping	Ruimte	Hoeveelheid
Dak	Schuur 4	102.0 m <sup>2</sup>

M5.5 Monsternamelocatie

Schuur 4

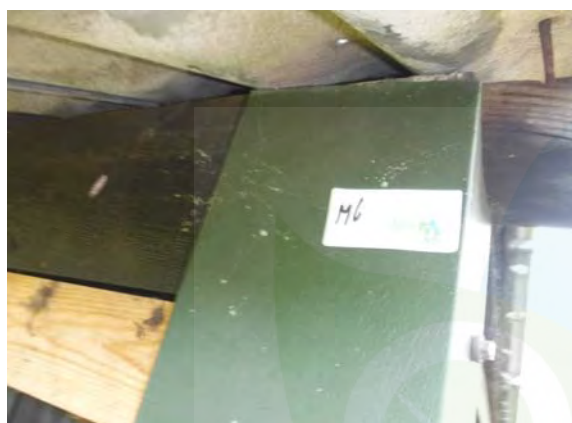
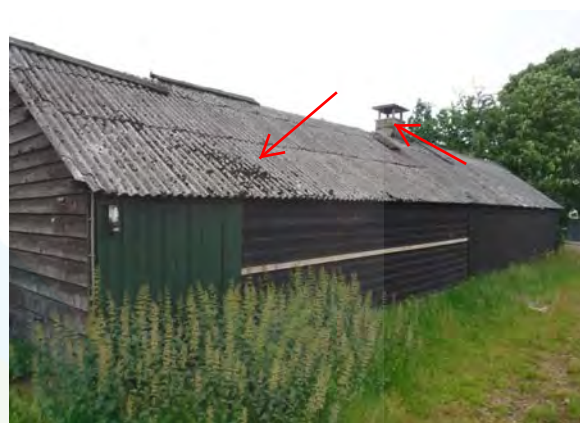
<b>Bron nr.</b>	9	<b>Omschrijving:</b>	Golfplaat
<b>Constructie:</b>	Geschroefd	<b>Monsterreferentie:</b>	M 6.6
<b>Analyseresultaat:</b>	10-15% Chrysotiel	<b>Bereikbaarheid:</b>	Binnen bereik
<b>Gebondenheid:</b>	Hechtgebonden	<b>Risicoklasse:</b>	2
<b>Beschadigd:</b>	Ernstig	<b>Verwijdering methode:</b>	Buitensanering
<b>Verweerd:</b>	Ernstig	<b>Analysecertificaat nr. :</b>	STL.145450

Verdieping	Ruimte	Hoeveelheid
Dak	Schuur 5	167,0 m <sup>2</sup>

M6.6 Monsternamelocatie

Schuur 5

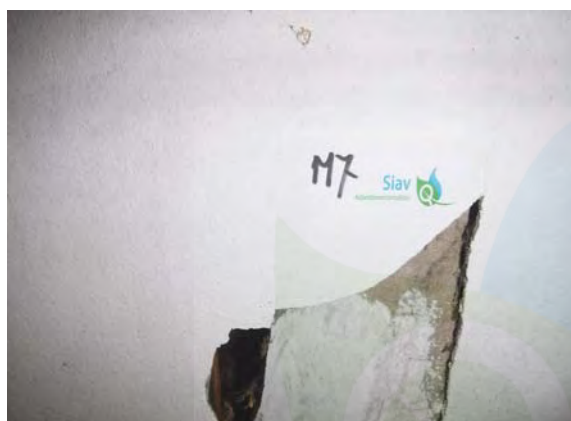
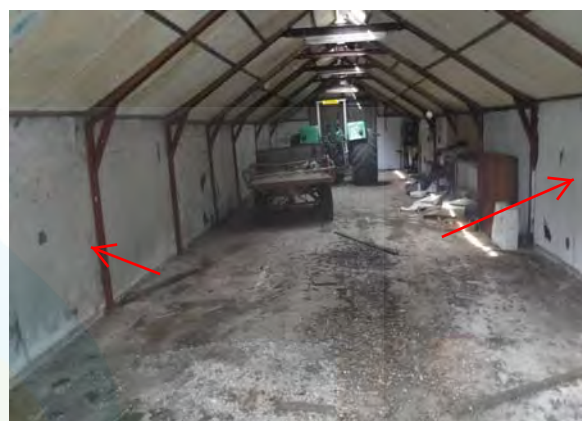
<b>Bron nr.</b>	10	<b>Omschrijving:</b>	Plaat (wand)
<b>Constructie:</b>	Genageld	<b>Monsterreferentie:</b>	M 7.7
<b>Analyseresultaat:</b>	10-15% Chrysotiel	<b>Bereikbaarheid:</b>	Binnen bereik
<b>Gebondenheid:</b>	Hechtgebonden	<b>Risicoklasse:</b>	2
<b>Beschadigd:</b>	Ernstig	<b>Verwijdering methode:</b>	Containment
<b>Verweerd:</b>	Niet verweerd	<b>Analysecertificaat nr. :</b>	STL.145450

Verdieping	Ruimte	Hoeveelheid
Begane grond	Schuur 5	113,0 m <sup>2</sup>

M7.7 Monsternamelocatie

Binnenzijde schuur 5

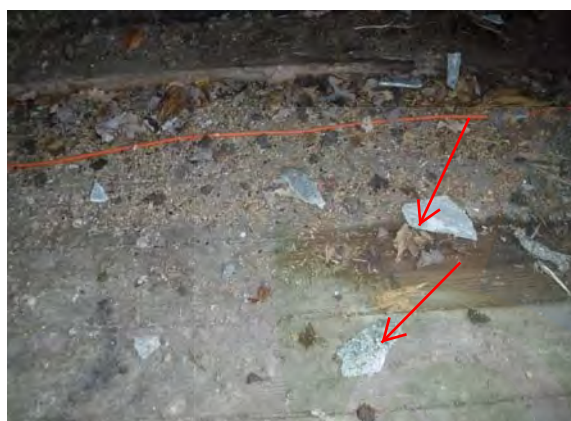
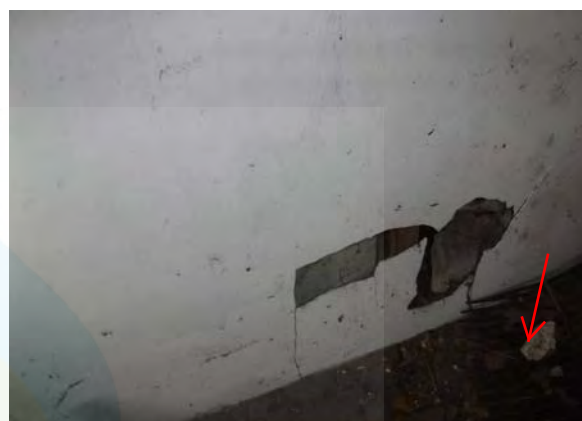
<b>Bron nr.</b>	11	<b>Omschrijving:</b>	Asbestverontreiniging
<b>Constructie:</b>	Losliggend	<b>Monsterreferentie:</b>	M 7.7
<b>Analyseresultaat:</b>	10-15% Chrysotiel	<b>Bereikbaarheid:</b>	Binnen bereik
<b>Gebondenheid:</b>	Hechtgebonden	<b>Risicoklasse:</b>	2
<b>Beschadigd:</b>	Ernstig	<b>Verwijdering methode:</b>	Containment
<b>Verweerd:</b>	Niet verweerd	<b>Analysecertificaat nr. :</b>	STL.145450

Verdieping	Ruimte	Hoeveelheid
Begane grond	Schuur 5	126,0 m <sup>2</sup>

Asbesthoudende restanten op de vloer

Beschadigde wand

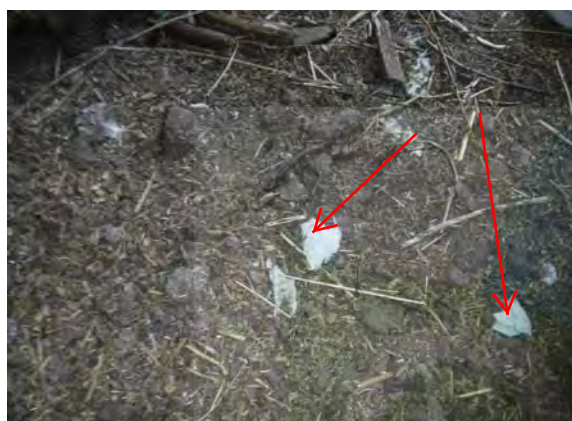
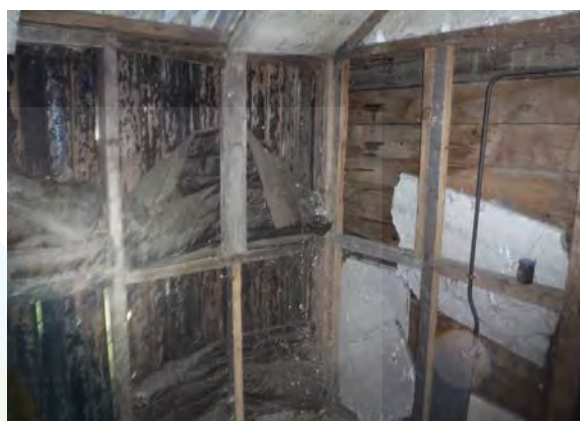
<b>Bron nr.</b>	12	<b>Omschrijving:</b>	Asbestverontreiniging
<b>Constructie:</b>	Losliggend	<b>Monsterreferentie:</b>	M 3.3
<b>Analyseresultaat:</b>	10-15% Chrysotiel 0,1-2% Amosiet	<b>Bereikbaarheid:</b>	Binnen bereik
<b>Gebondenheid:</b>	Hechtgebonden	<b>Risicoklasse:</b>	2 A
<b>Beschadigd:</b>	Ernstig	<b>Verwijdering methode:</b>	Containment
<b>Verweerd:</b>	Ernstig	<b>Analysecertificaat nr. :</b>	STL.145450

Verdieping	Ruimte	Hoeveelheid
Begane grond	Schuur 7	25,0 m <sup>2</sup>

Asbesthoudende restanten

Schuur 7

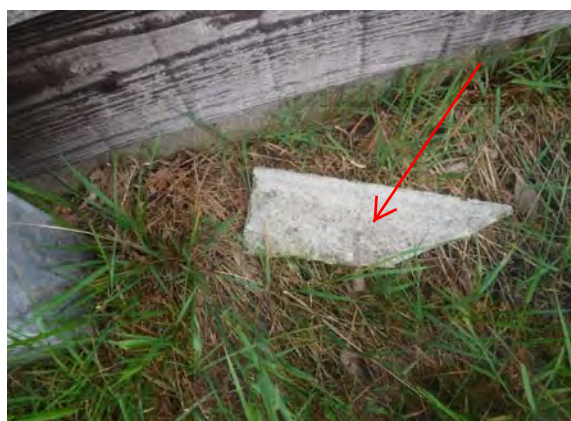
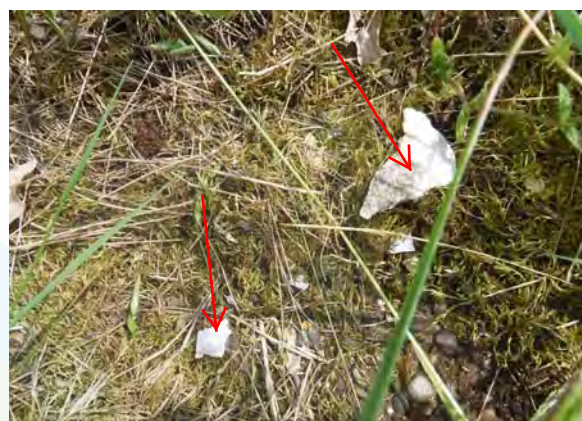
<b>Bron nr.</b>	13	<b>Omschrijving:</b>	Asbestverontreiniging
<b>Constructie:</b>	Losliggend	<b>Monsterreferentie:</b>	M 3.3
<b>Analyseresultaat:</b>	10-15% Chrysotiel 0,1-2% Amosiet	<b>Bereikbaarheid:</b>	Binnen bereik
<b>Gebondenheid:</b>	Hechtgebonden	<b>Risicoklasse:</b>	1
<b>Beschadigd:</b>	Ernstig	<b>Verwijdering methode:</b>	Buitensanering
<b>Verweerd:</b>	Ernstig	<b>Analysecertificaat nr. :</b>	STL.145450

Verdieping	Ruimte	Hoeveelheid
Maaiveld	Maaiveld	950,0 m <sup>2</sup>

Asbesthoudende restanten

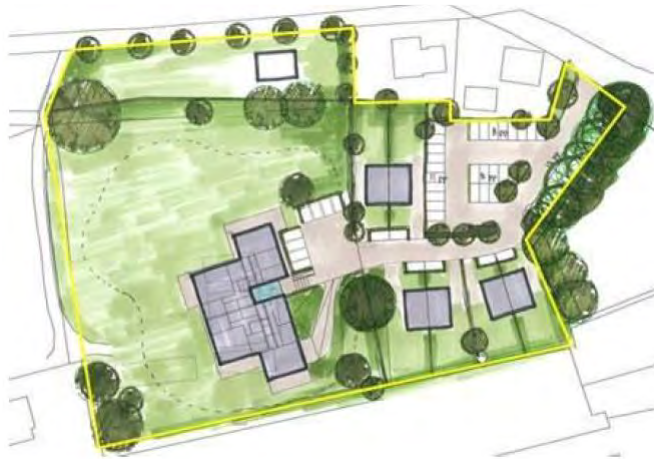
Figuur 2 – ontwerp

Uit de schets (figuur 2) is een verhard oppervlakte afgeleid van 3000 à 3500 m<sup>2</sup>. Twee buien zijn getoetst, namelijk een bui welke eens per jaar voorkomt (circa 22 mm in 4 uur) en een extremere bui welke eens per 10 jaar voorkomt (circa 40 mm in 4 uur).

De kratten worden geplaatst van 1 meter minus maaiveld tot 1,5 m minus maaiveld (0,5 m dik). Bij een oppervlakte van 50 m<sup>2</sup> zal er 25 m<sup>3</sup> hemelwater geborgen kunnen worden, bij een infiltratiesnelheid van 0,5 m/dag wordt verwacht dat het resterende hemelwater bij een bui welke eens per 10 jaar voorkomt zal infiltreren.
