**VERKENNEND BODEM- EN ASBEST IN  
GRONDONDERZOEK**

**Molenweg 32**

**Voorthuizen**

kenmerk PJ Milieu BV: 19038301A

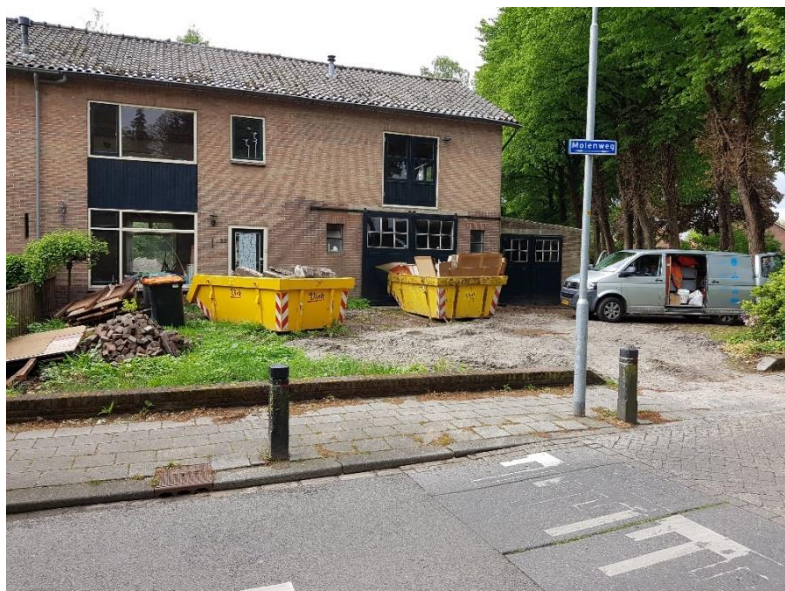
Voor de resultaten van het vooronderzoek wordt verwezen naar de foto op de voorpagina en de bijlagen 1 en 6. Onder bijlage 1 is het bodemloketrapport opgenomen.
