**VERKENNEND BODEMONDERZOEK**

**Essenerweg 146-01**

**Kootwijkerbroek**

Kenmerk PJ Milieu BV: 19074101A

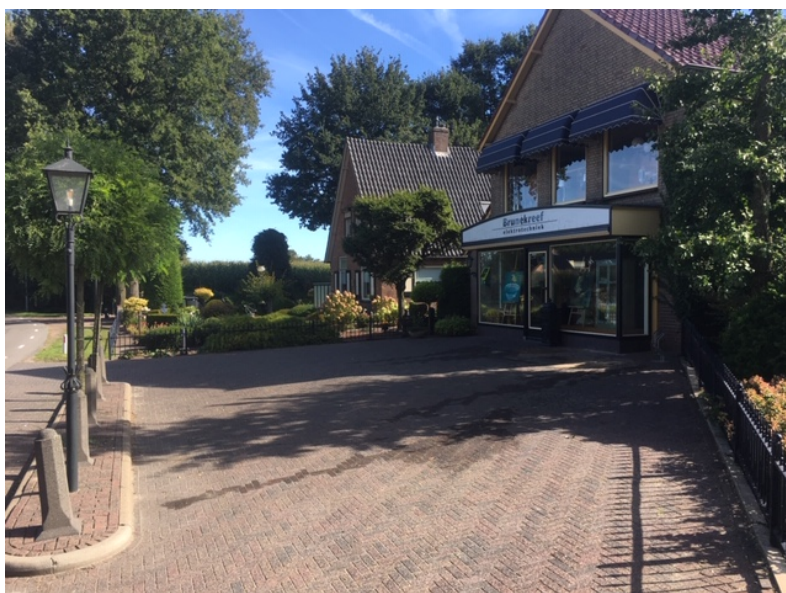
Voor de resultaten van het vooronderzoek wordt verwezen naar de foto op de voorpagina en de bijlagen 1 en 6. Onder bijlage 1 is het tanksaneringscertificaat opgenomen.

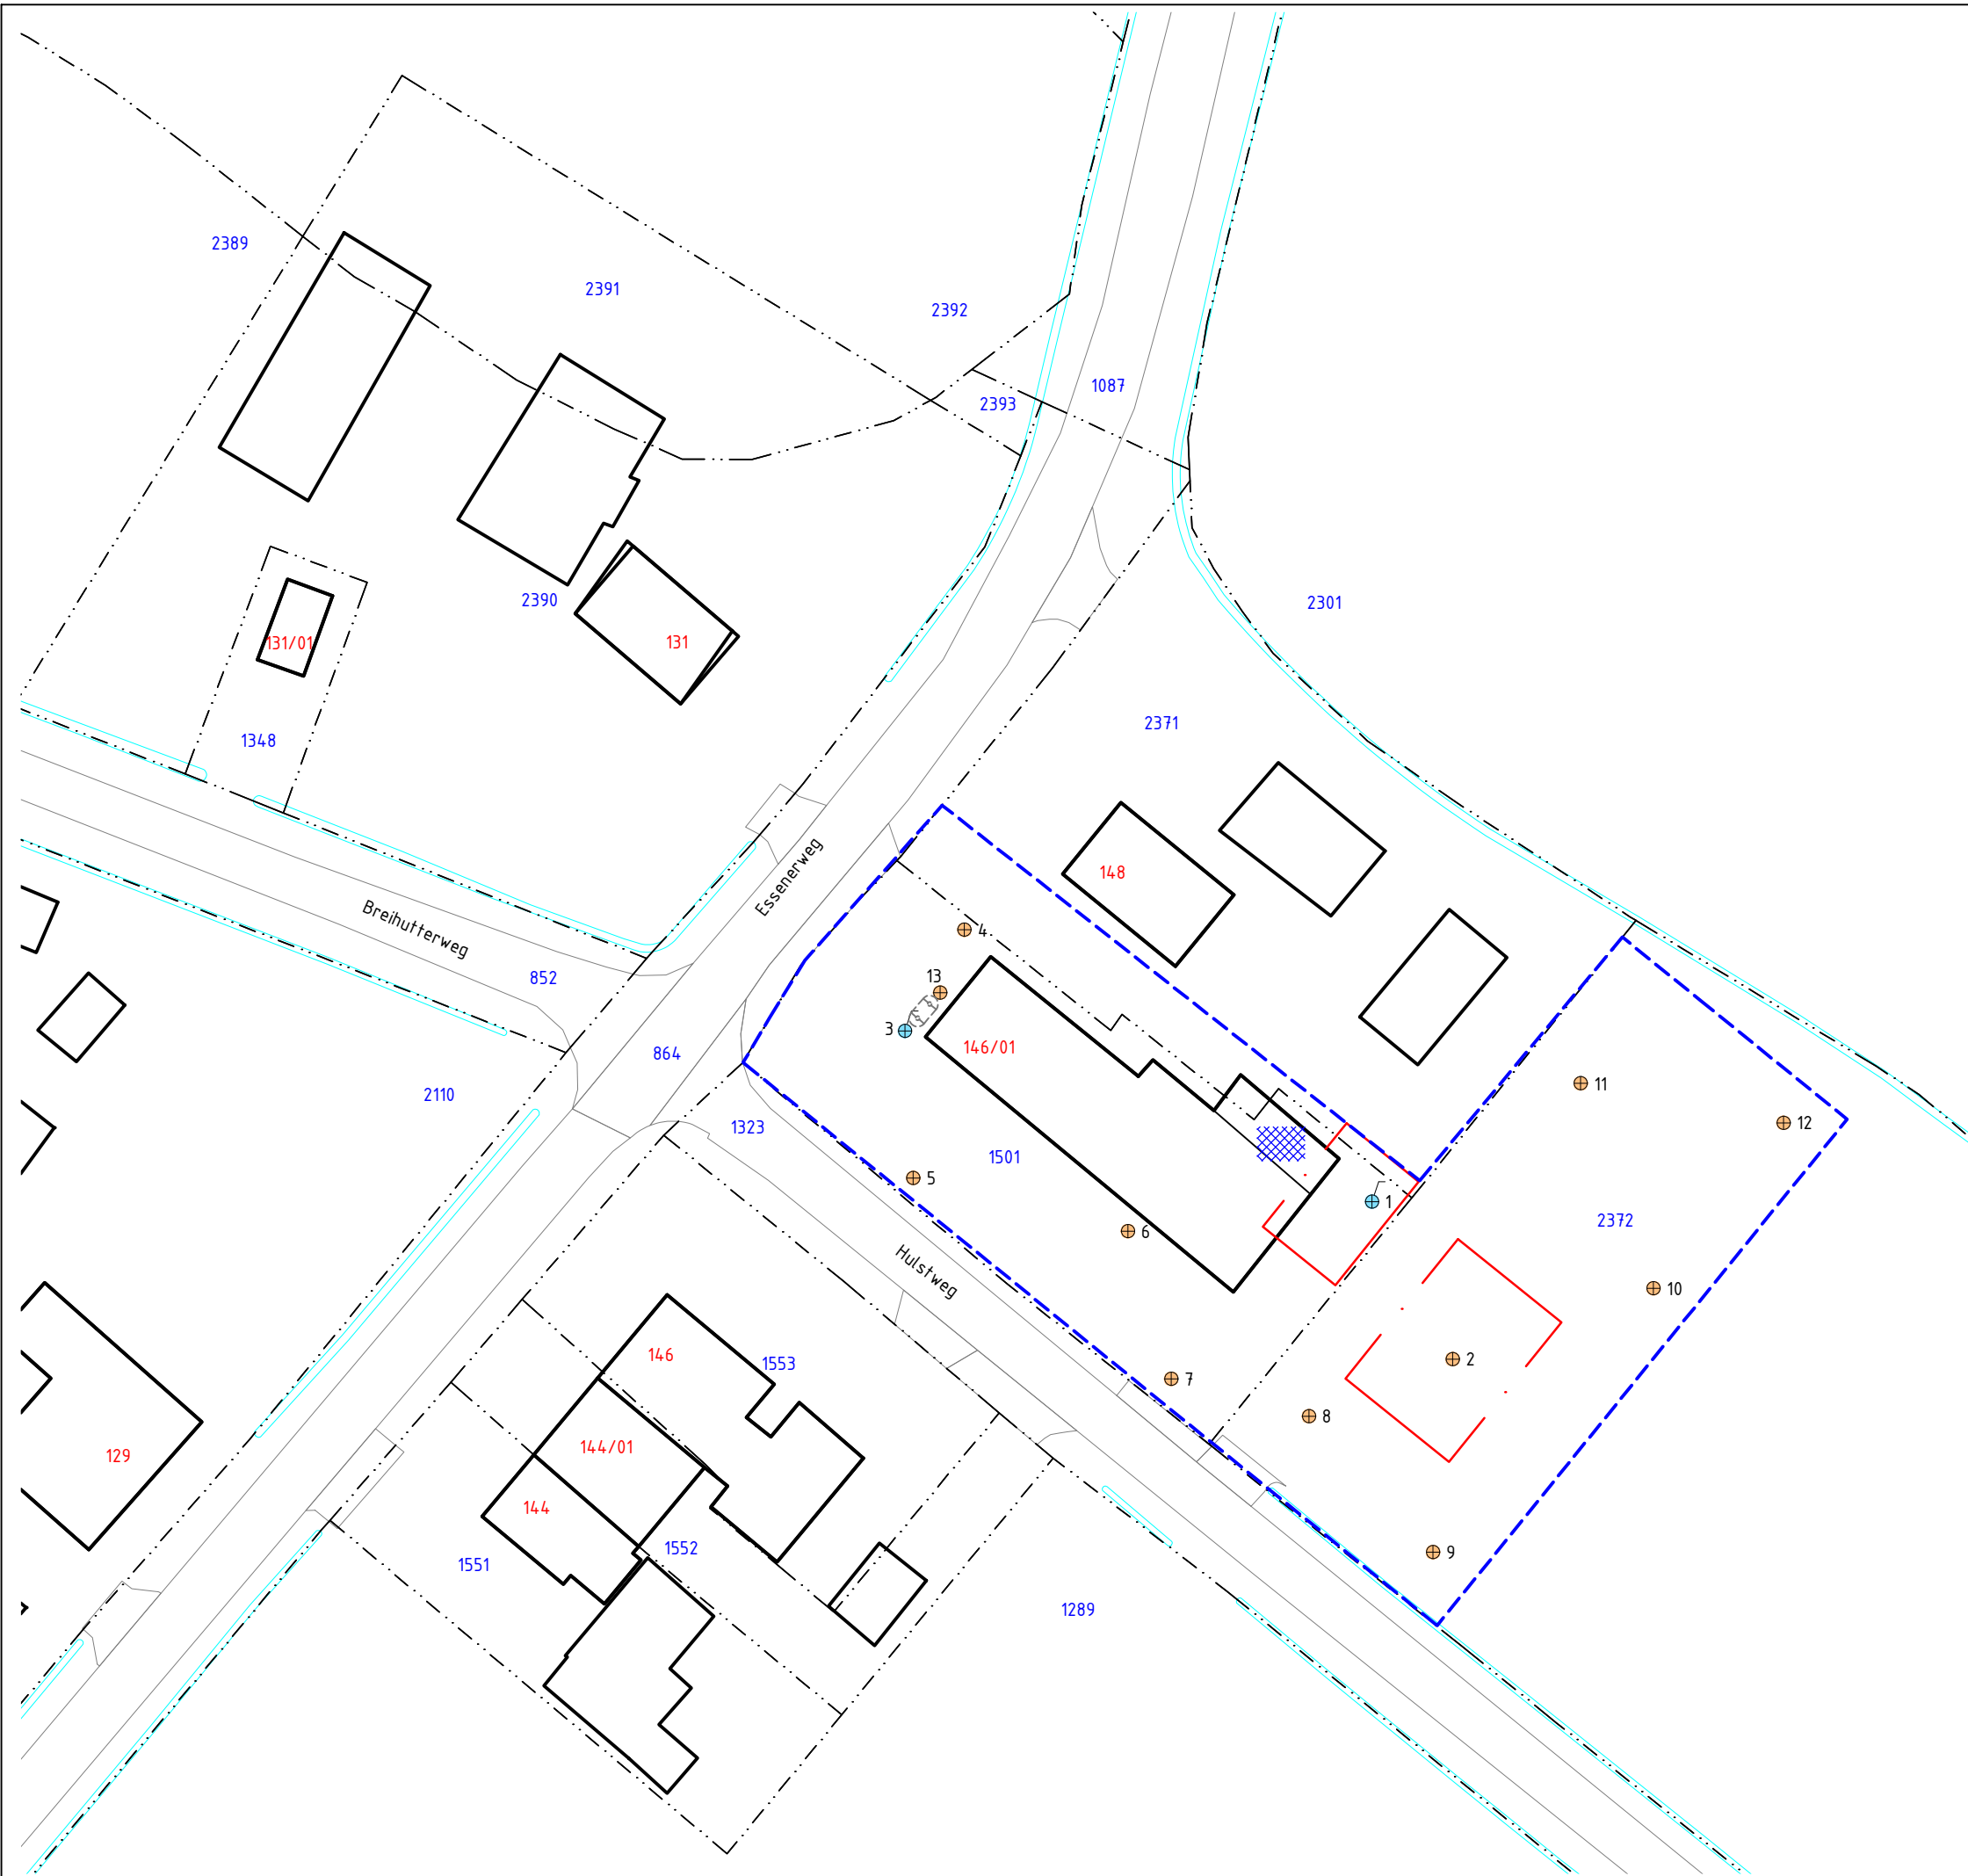
De situering van de boorpunten is aangegeven op de tekening (bijlage 6). Een uitgebreide omschrijving van de onderzoeksmethodiek is opgenomen in bijlage 5.

<i>Locatie:</i> Essenerweg 146-01 te Kootwijkerbroek			
<i>Type:</i> Verkennd bodemonderzoek			
<i>Omschrijving:</i> Situatietekening			
<i>Projectnr.:</i> 19074101A	<i>Bestandsnaam:</i> 19074101A		
<i>Formaat:</i> A3	<i>Getekend:</i> J.S.	<i>Datum:</i> 23-09-2019	<i>Tekeningnr.:</i> 1
<i>Schaal:</i> 1:500
