Verkennend bodemonderzoek en asbest in bodemonderzoek

Adres: Meentweg 2
Postcode, Plaats: 3774 TK Kootwijkerbroek

Projectnummer: **1926137**
Versie: **01**
Revisiestatus: Definitief

Uitvoering conform: NEN 5740
NEN 5707

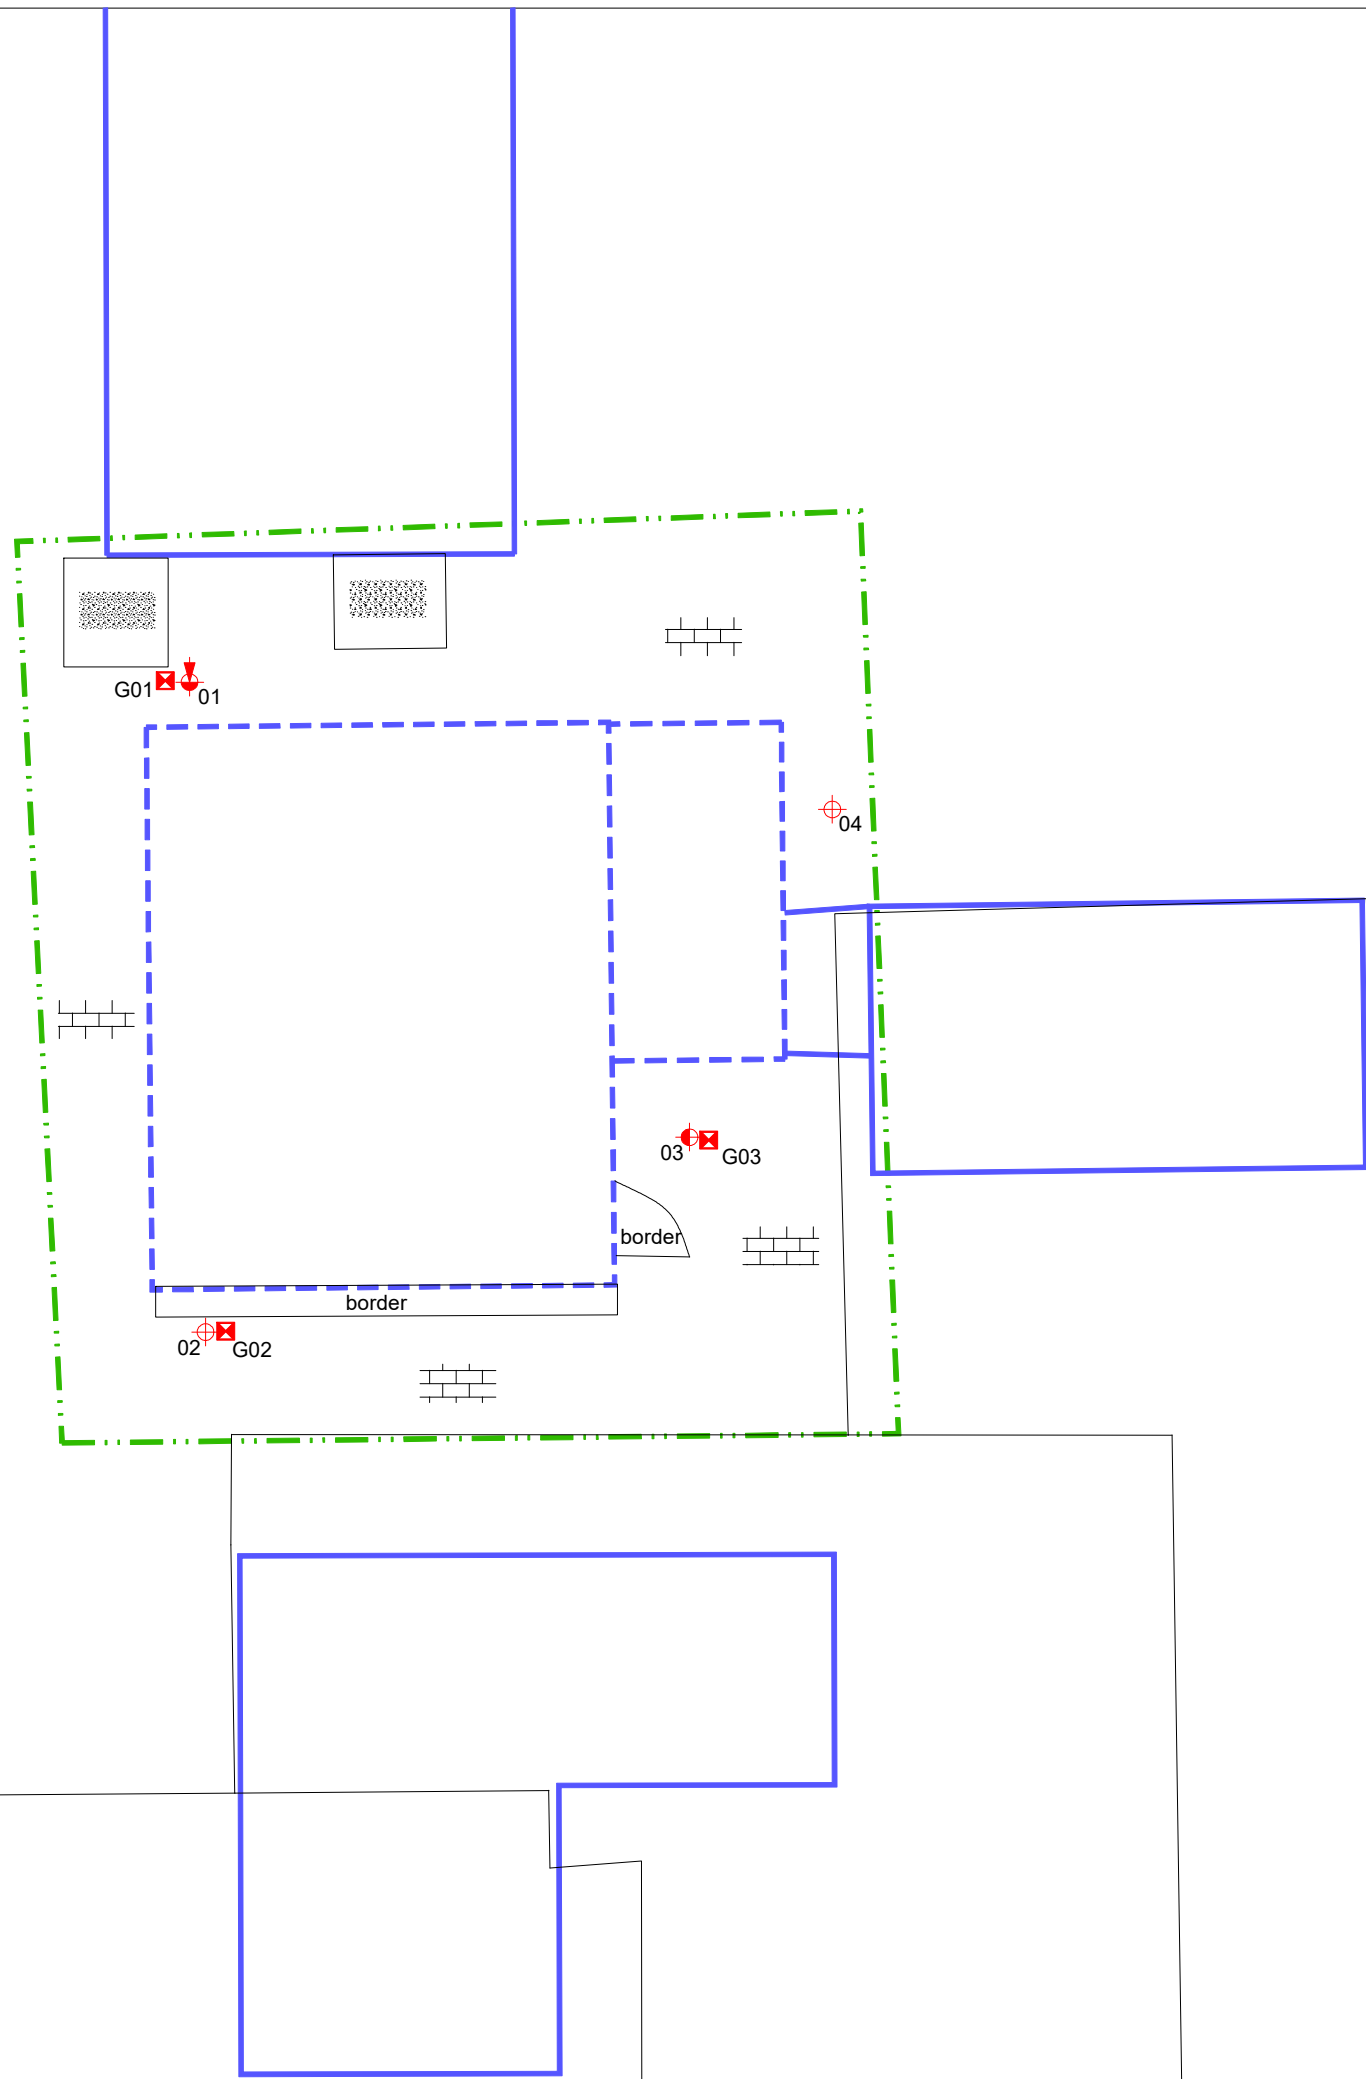
OVERZICHT BOORPUNTEN EN INSPECTIEGATEN

Verdeeld over de onderzoekslocatie zijn in totaal **4** handboringen uitgevoerd (zie bijlage 1 voor boorpuntenoverzicht).

Voor een overzicht van de boorpunten wordt verwezen naar bijlage 1.

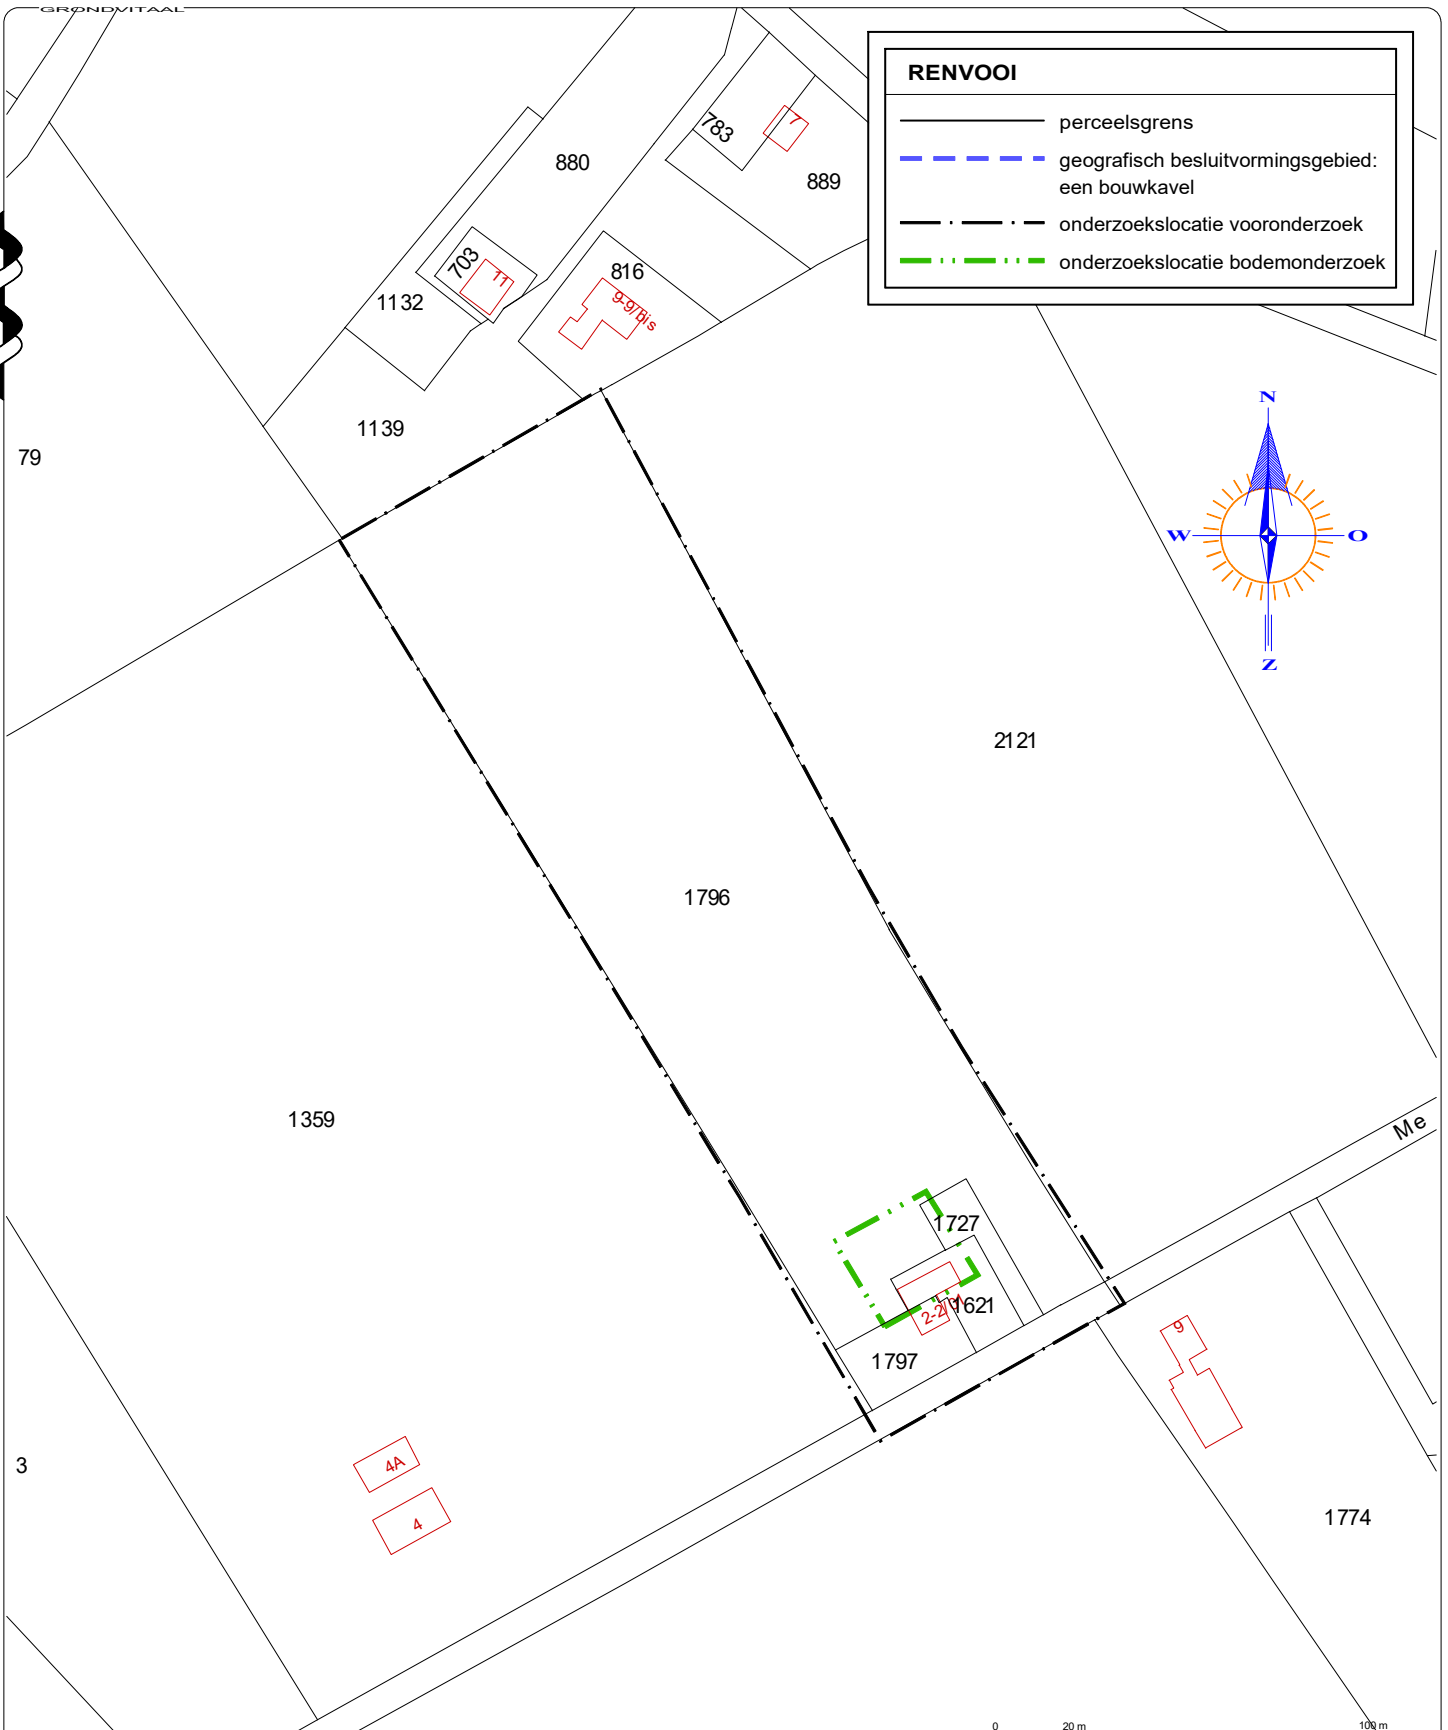
Kadastrale gemeente Garderen
 Sectie F
 Perceel 1796
 Schaal 1 : 2000

onderzoekslocatie bodemonderzoek

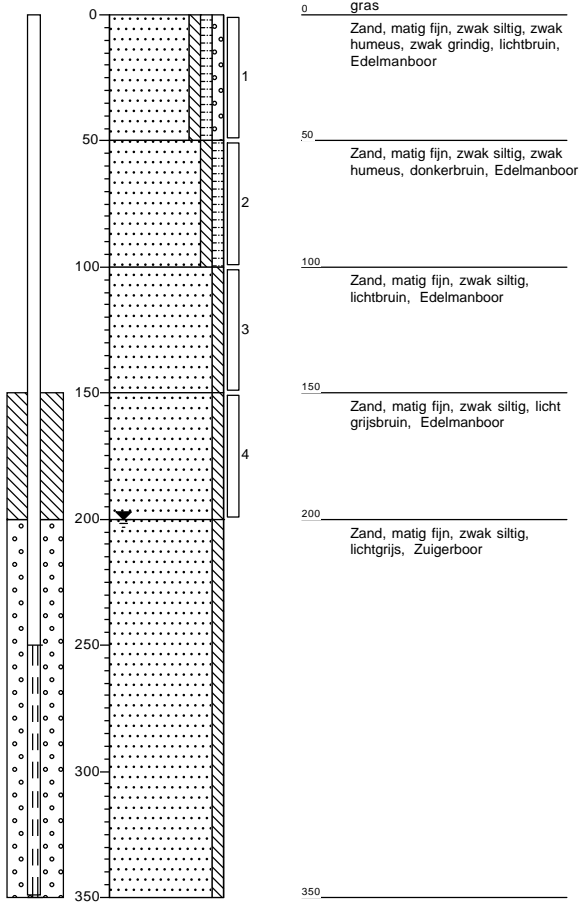
Boring: 01

Ter plaatse van de uitgevoerde grondboringen is vanaf het maaiveld tot 3,50 m beneden het maaiveld overwegend matig fijn, zwak siltig zand aangetroffen in kleuren variërend van lichtbruin (bovengrond tot 0,5 m) tot grijsbruin (ondergrond vanaf 0,5 m en dieper).

Tijdens het uitvoeren van de monsternamen zijn geen bodemvreemde materialen of afwijkingen m.b.t. geur en kleur waargenomen.
