**VERKENNEND BODEM- EN ASBEST IN  
GRONDONDERZOEK**

**Nieuw Milligenseweg 13  
Kootwijk**  
kenmerk PJ Milieu BV: 20019902A

*datum rapport:* 18 december 2020

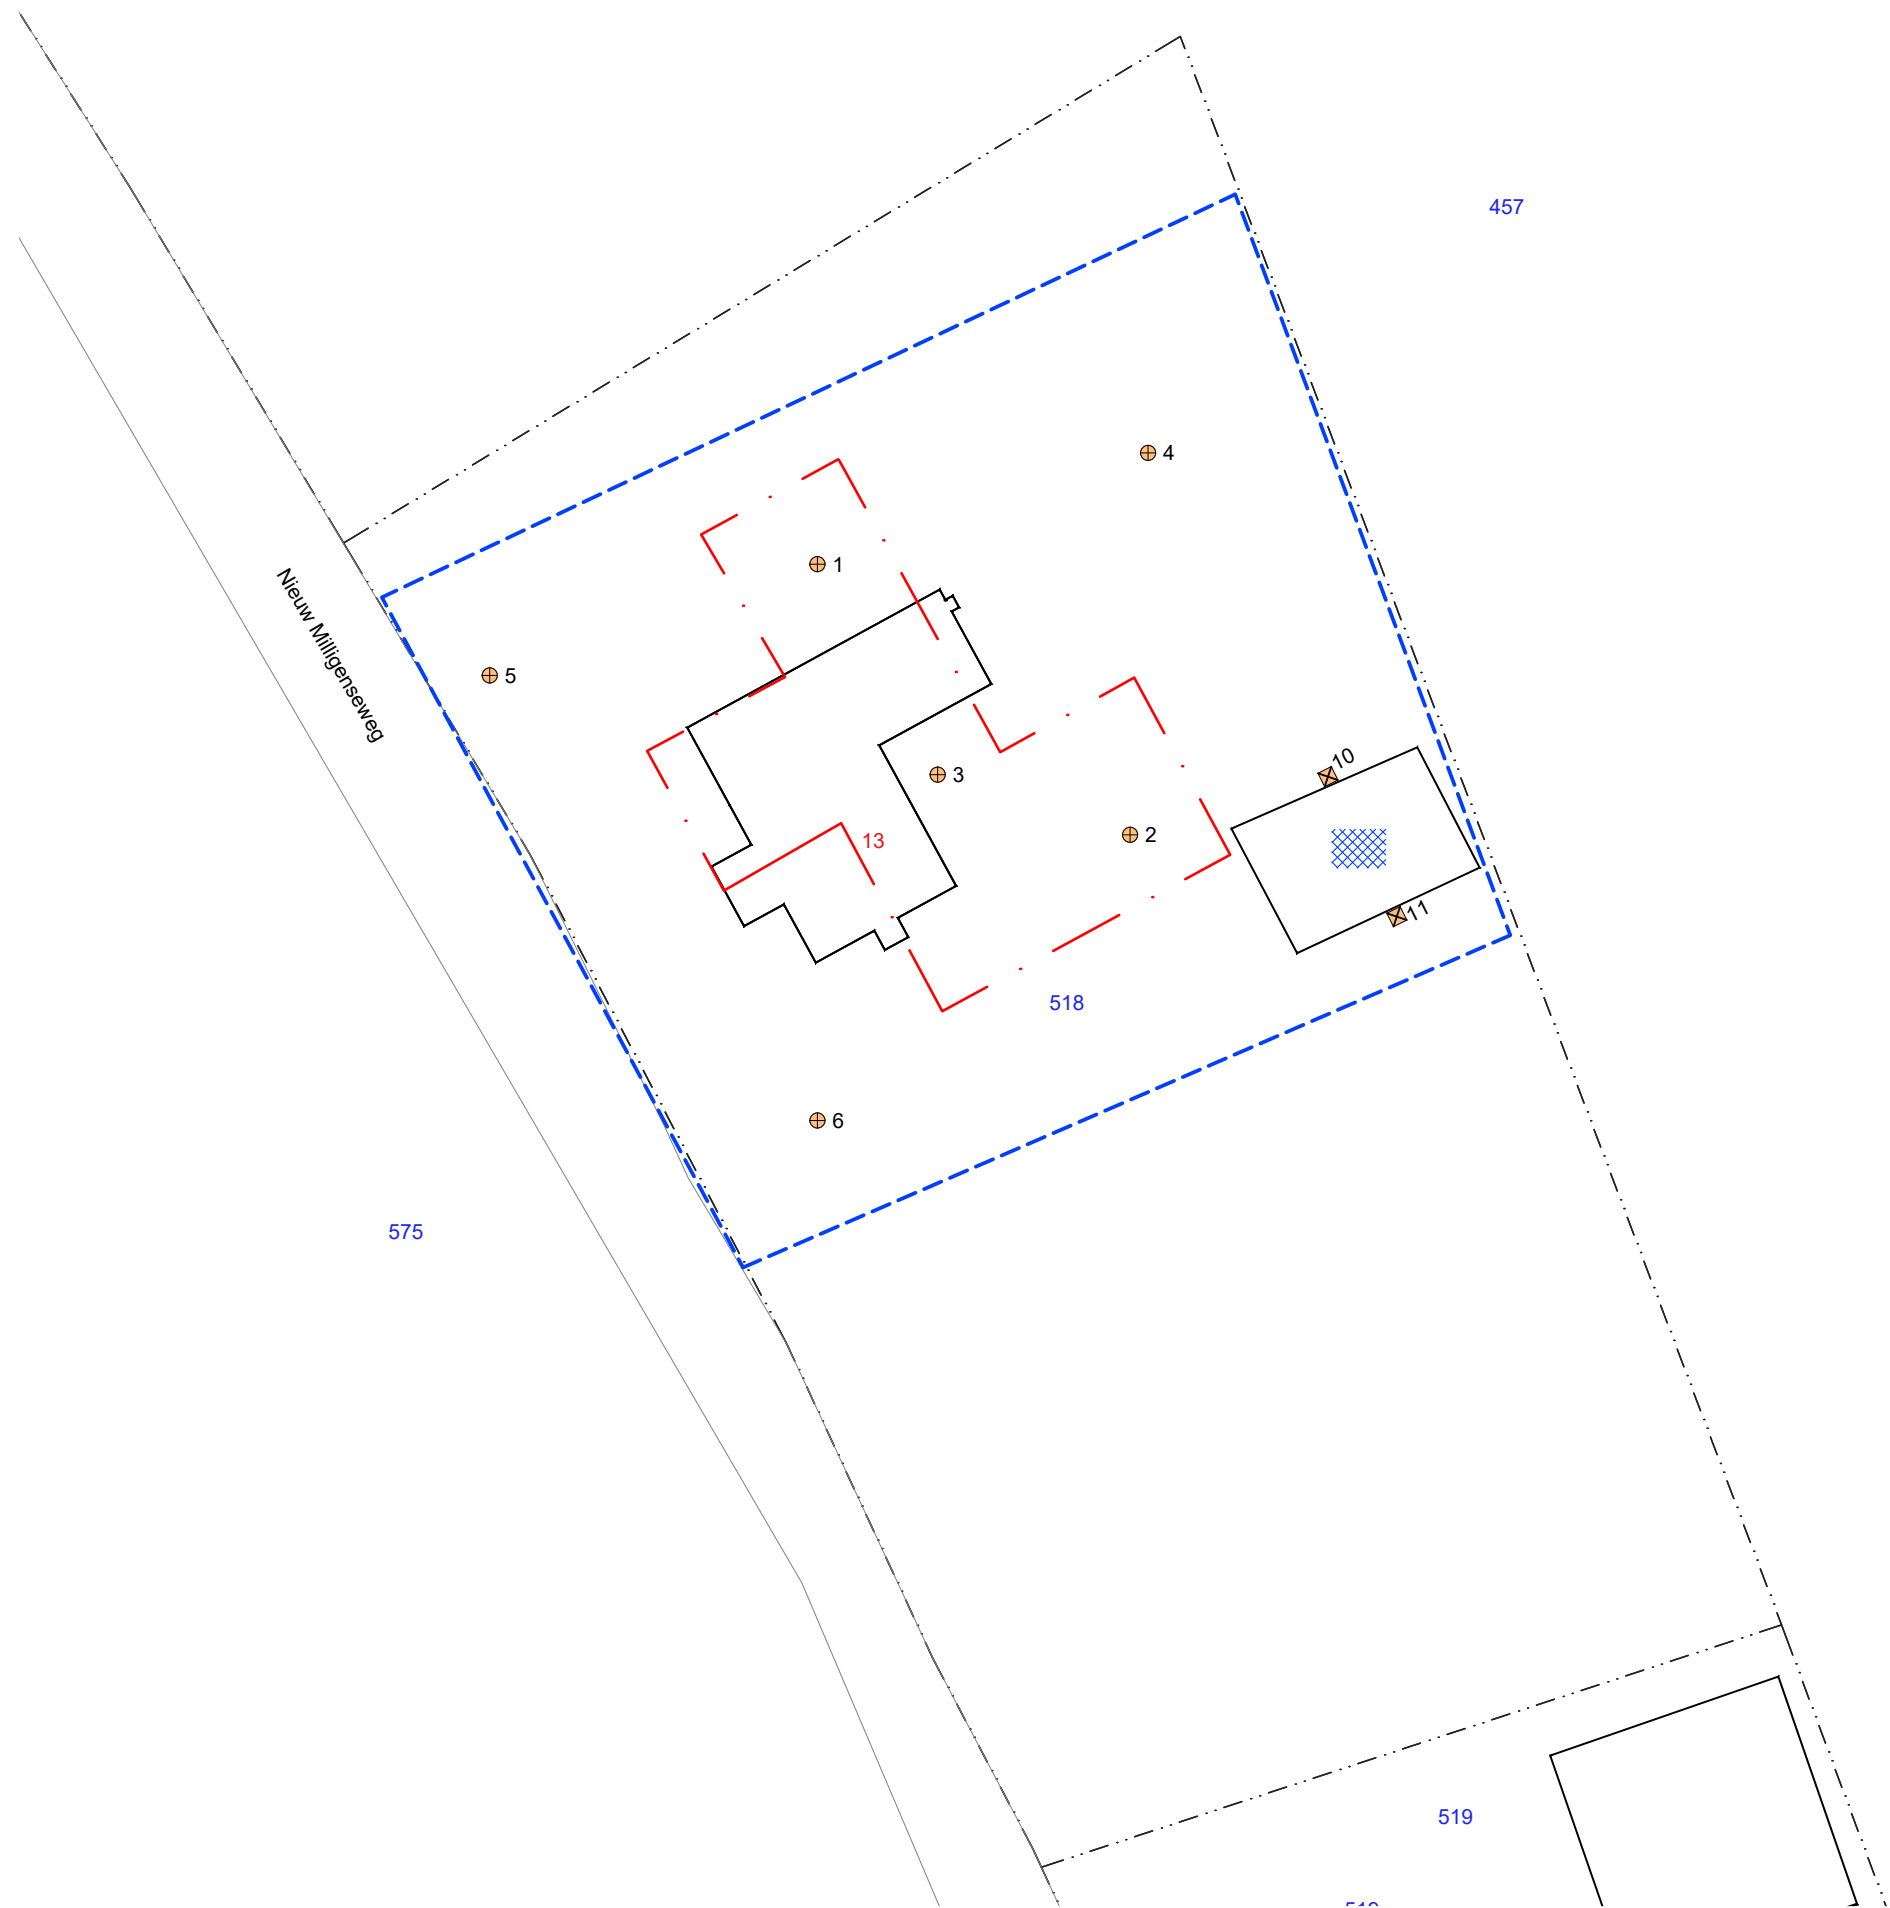
| Locatie:<br>Nieuw Milligenseweg 13 Kootwijk | | | |

De situering van de boorpunten is aangegeven op de tekening (bijlage 6). Een uitgebreide omschrijving van de onderzoeksmethodiek is opgenomen in bijlage 5.
