# QuickScan

Wet Natuurbescherming

Ruimtelijke plannen, noordoosthoek bebouwde kom Garderen, Gelderland

2020-002

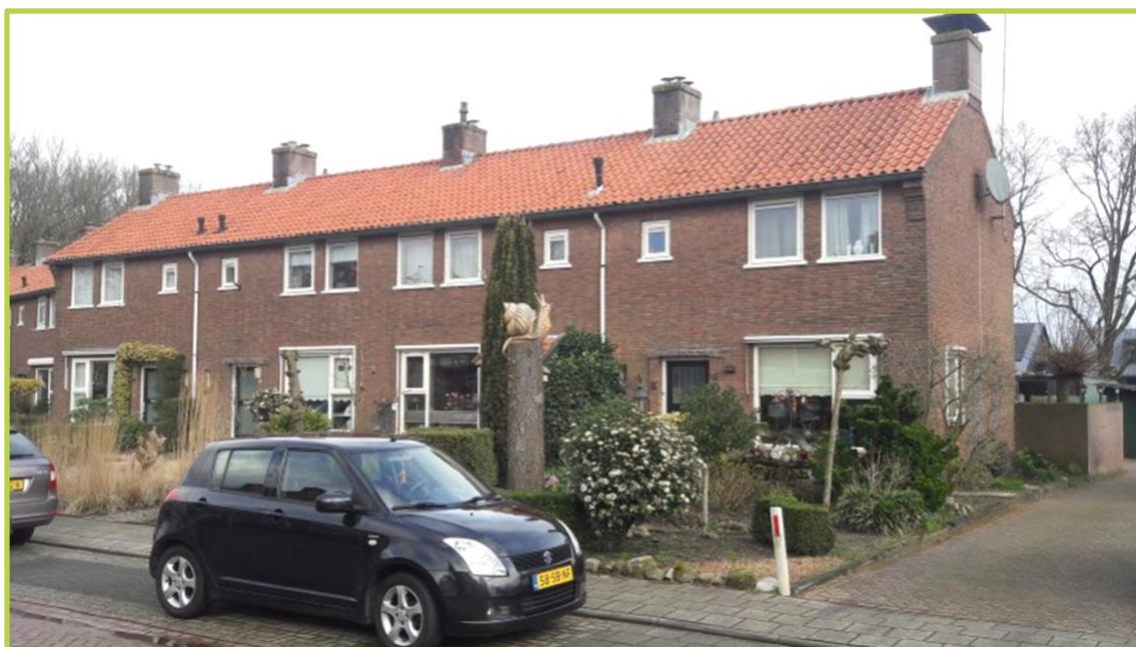
Foto 1

In de Doctor H.C. Bosstraat staan aan de oostzijde vier huizenblokken van eengezinswoningen (foto 1) met lange achtertuinen (foto 2) eindigend in inlandse eiken en aan de westzijde binnen het plangebied een school (met laagbouw (foto 3) en twee huizenblokken gelijk aan de overzijde. Achter de huizen een bedrijfsterrein met loodsen (foto 4). Aan de overzijde van de Koningsweg is een tuincentrum gelegen met een kassencomplex en een open terrein erachter. Dit terrein is deels omzoomd door oude inlandse eiken en enkele gewone esdoorns. Er staan ook twee schuurtjes.

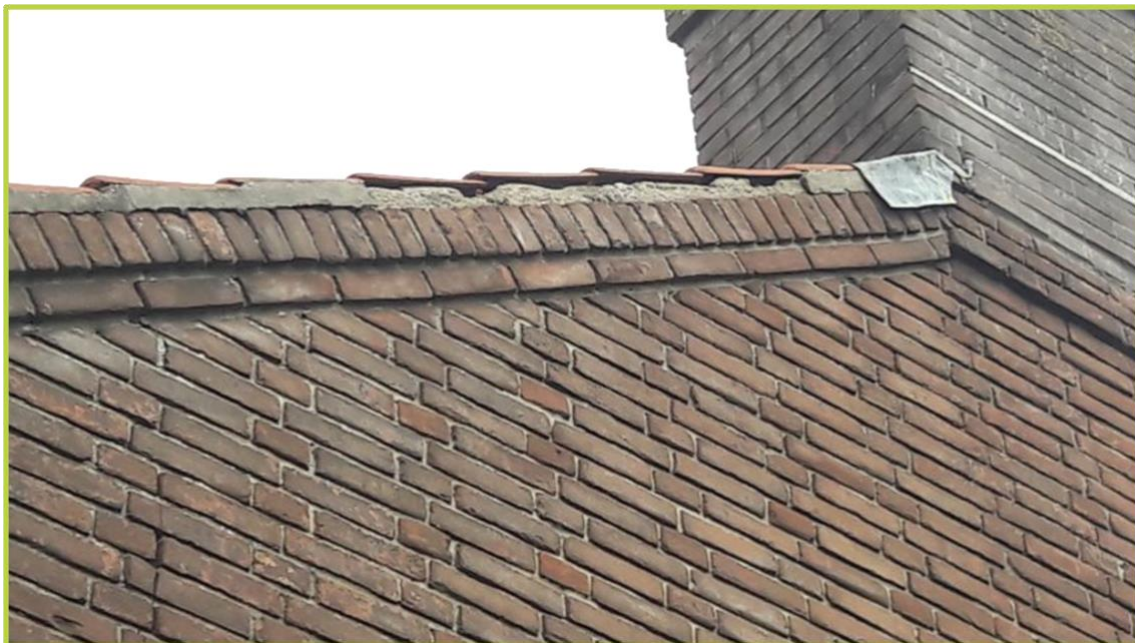
Foto 5

In de Doctor H.C. Bosstraat waren ten tijde van het bezoek huismussen aanwezig in het groen. Naar verwachting broeden deze huismussen onder de dakpannen van de woningen (foto 5) of schuren in de achtertuinen (foto 6).

- Recente aanwezigheid, aantallen en exacte verblijfplaatslocaties van huismus, gierzwaluw en gebouwbewonende vleermuizen indien de buitenschil van de bebouwing beïnvloed wordt.
- En van vliegroutes en boombewonende vleermuizen indien de eiken in de achtertuinen of bij het tuincentrum weg zouden moeten.
- De huidige aanwezigheid van steenuil zou ook bevestigd dienen te worden.

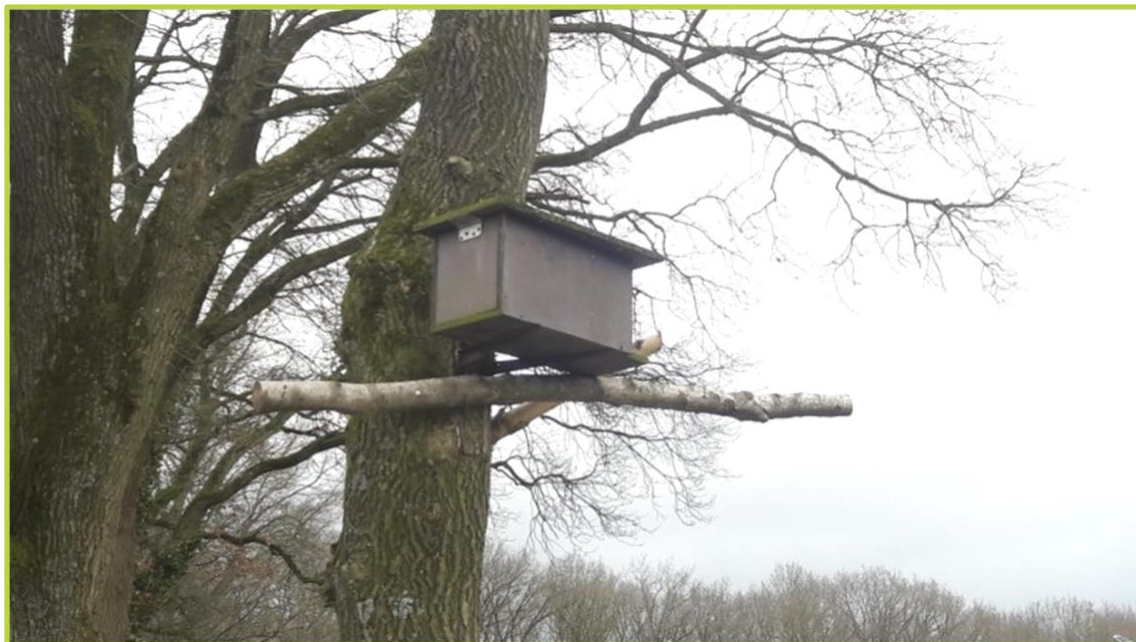
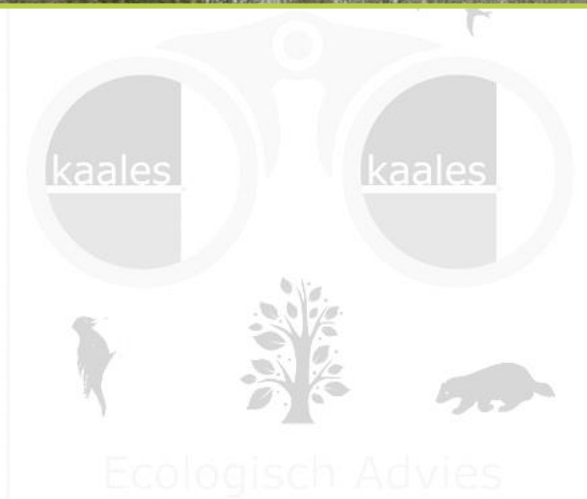
Foto 7

In de achtertuin van huisnr. 12 blijken twee steenuilkasten aanwezig, waarvan in de ene jaarlijks gebroed wordt door steenuil (bron: bewoners). De bewoner heeft foto's aangeleverd (foto's 7, 8 en 9). Het is de vraag of door de nieuwe bebouwing aan de oostzijde (Van der Kolk) dit territorium duurzaam aanwezig kan blijven.

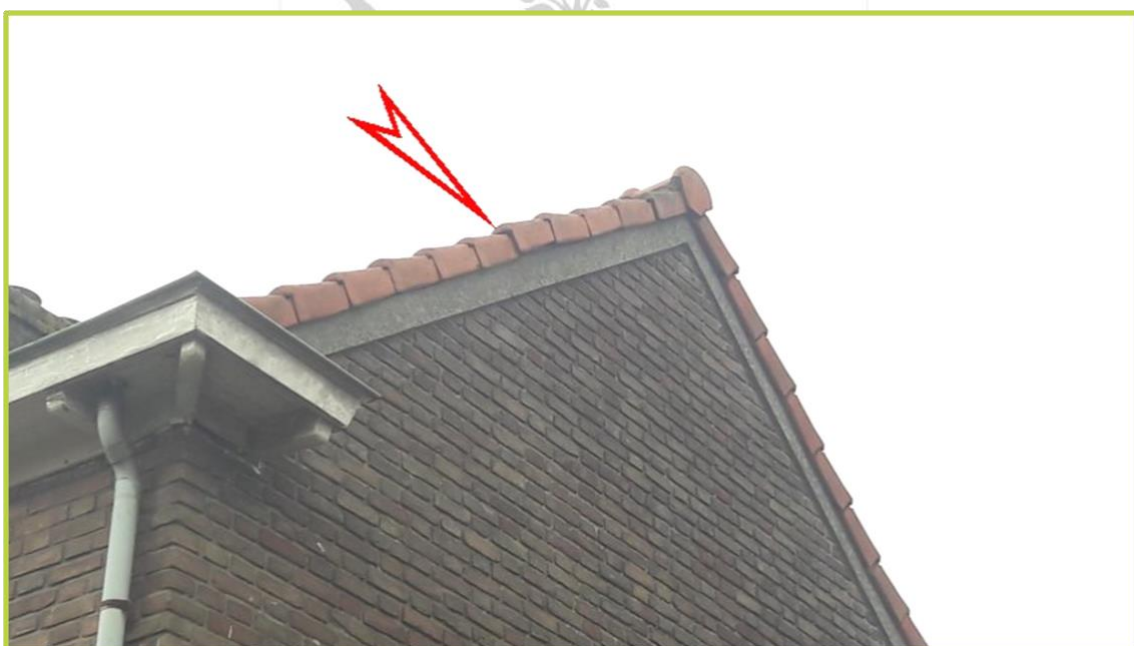
Foto 10

Vleermuizen zijn, naar zeggen van bewoners, aanwezig in het gebied en er werd gewezen op een plek waar in het verleden meerdere vleermuizen uitvliegend zijn waargenomen. Het betreft een randdakpan op nr 8, die iets opgewipt ligt (foto 10). Naar alle waarschijnlijkheid gaat het om gewone dwergvleermuizen, maar ruige dwergvleermuis, laatvlieger en zelfs baardvleermuis zijn niet uit te sluiten. De rij eiken in de achtertuinen staan in noordelijke richting in directe verbinding met een bosperceel dat met de overige bossen op de Veluwe verbonden is en in oostelijke richting via de Koningsweg ook (foto bosverbinding).

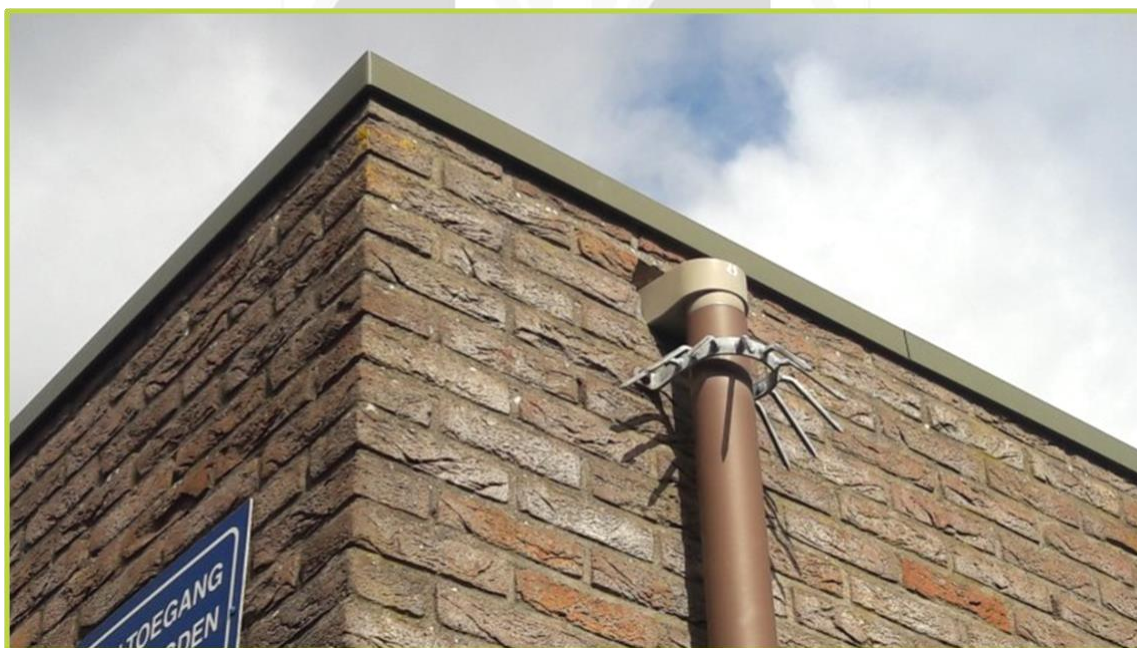
Foto 12

aansluitingen van de hemelwaterafvoer (foto 12). De oudere eiken waren niet goed inspecteerbaar op geschikte holtes, maar zouden onderdak kunnen bieden aan vleermuizen.

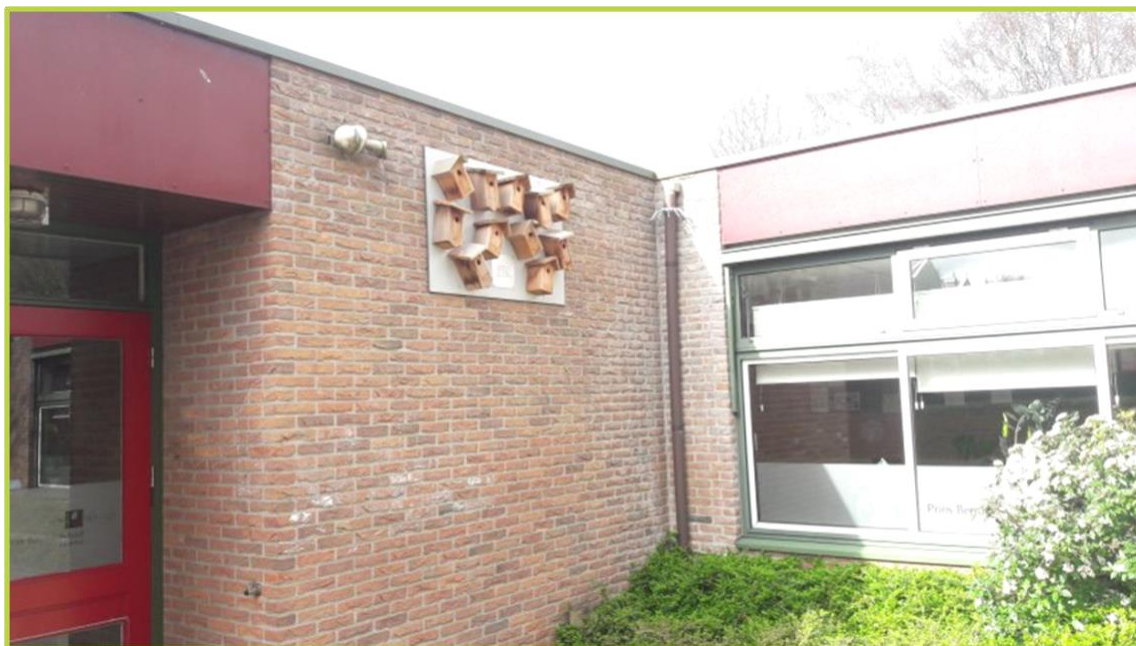
Foto 13

Gierzwaluwen zouden zomers ook in groten getale door de straat gieren en dus mogelijk ook daar broeden. Aan de school zijn vogelnestkastjes opgehangen (foto 13), waarschijnlijk slechts geschikt voor mezen.
