ASBESTINVENTARISATIERAPPORT

een woning en de bovenbouw van meerdere schuren

ADRES: Kallenbroekerweg 160
POSTCODE: 3771 TB
PLAATS: Barneveld

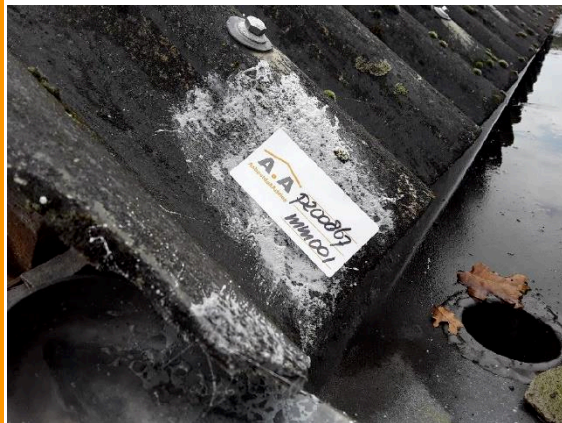
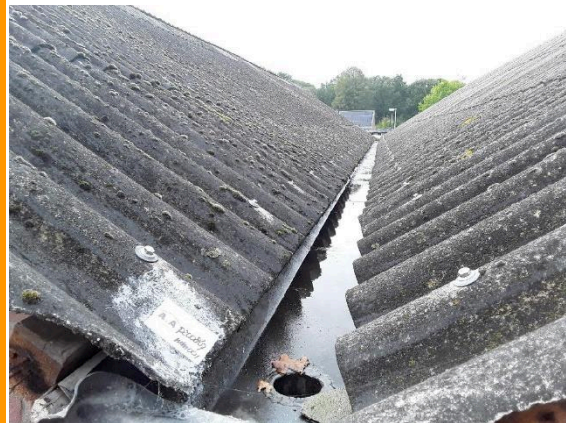
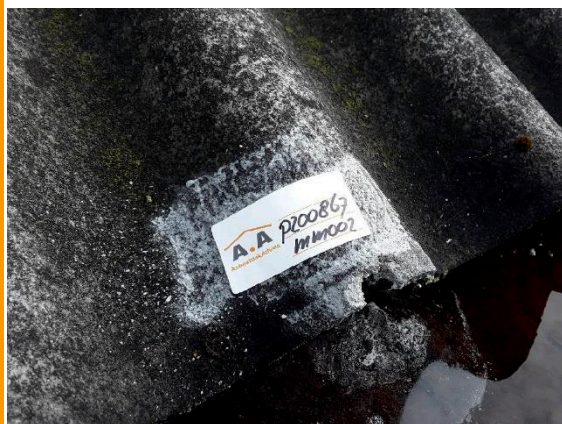
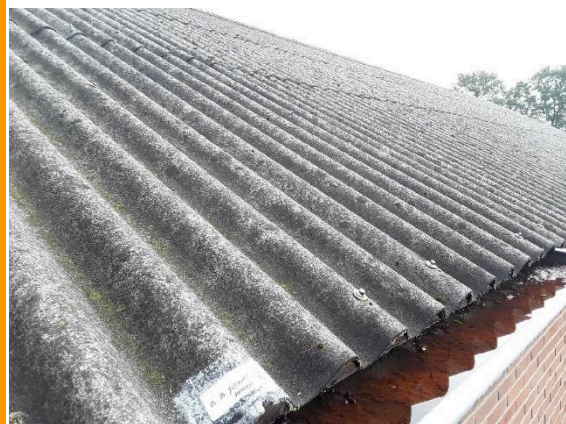
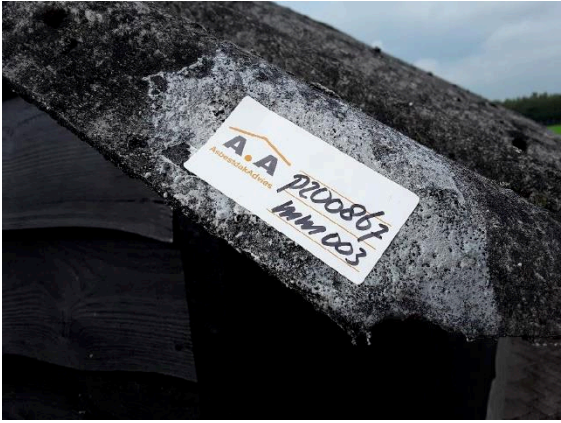
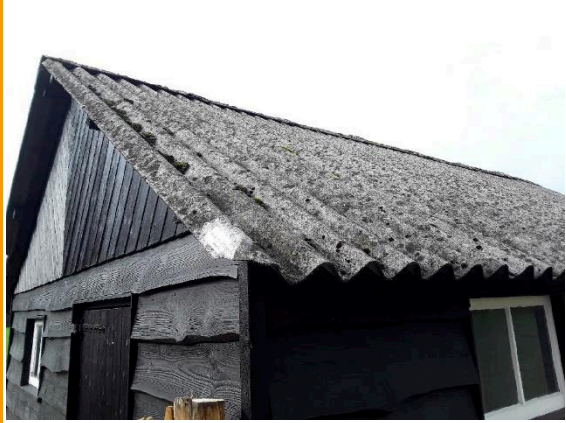
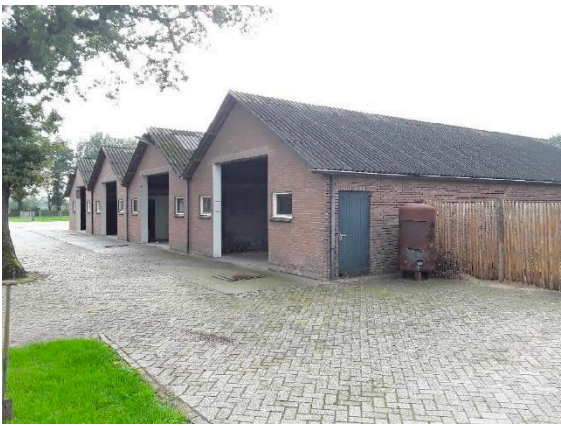
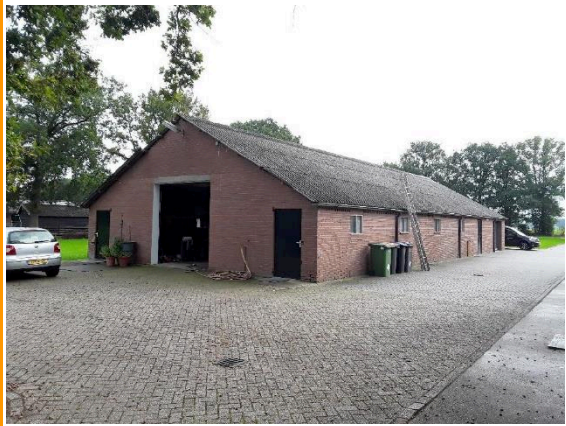
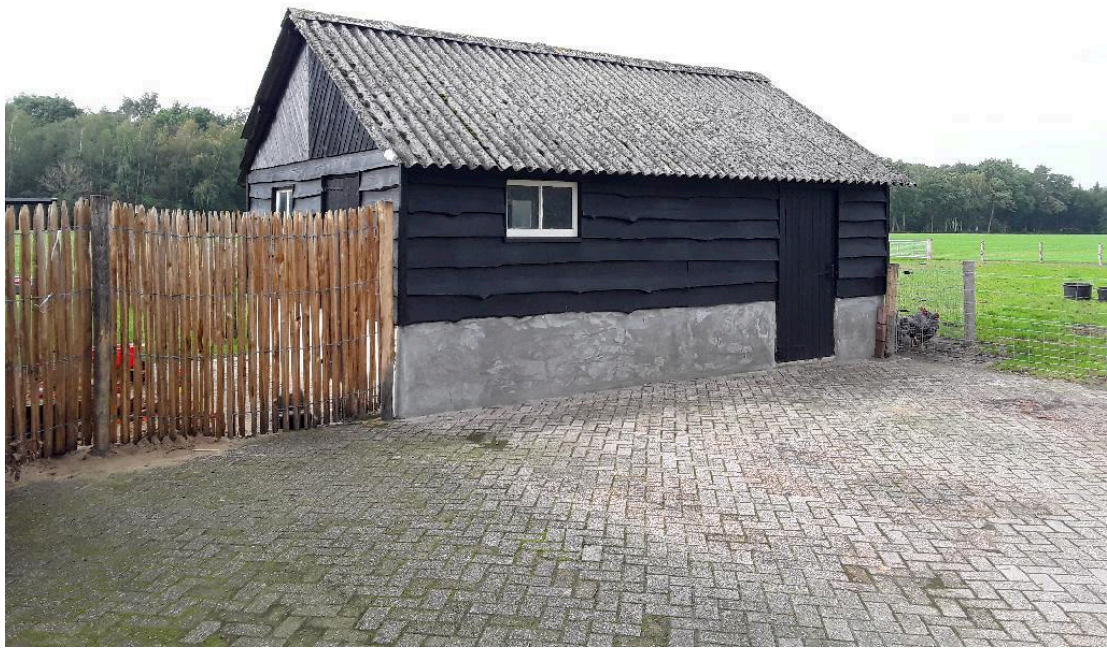
Bron-1

Plaats van voorkomen	Daken schuren
Soort	Cement
Materiaal	Golfplaat inclusief hulpstukken
Monstercode	MM001, MM002 en MM003
Percentage en type asbest	Chrysotiel 10-15 % Amosiet 0,1-2 %
Analysecertificaatnummer	STL.179711
Hechtgebonden	Ja
Hoeveelheid	Schuur-1: 678 m ² Schuur-2: 363 m ² Schuur-3: 35 m ²
Bevestiging	Geschroefd
Bereikbaarheid	Goed
Situatie	Buiten
Mate van beschadiging	Ernstig
Mate van verwerking	Licht
Verwijderingsmethode	Demontage (als geheel verwijderen)
Risicoklasse verwijdering	2A
Voorwaarden verwijdering	Zie SMA-rt afdruk in bijlage F
Opmerkingen	Het dak van schuur-1 bestaat uit 4 kapconstructies.

Asbesthoudend materiaal dient, voor de aanvang van de verbouwing of sloop, door een asbestverwijderingsbedrijf te worden verwijderd. Materiaal ingedeeld in risicoklasse 1 kan onder voorwaarden ook worden verwijderd door bedrijven welke niet gecertificeerd zijn conform het Certificatieschema voor de Procescertificaten Asbestinventarisatie en Asbestverwijdering.
