Verkennend bodemonderzoek en asbest in bodemonderzoek

Adres: Achterveldseweg 32
Postcode, Plaats: 3792 NE Achterveld

Projectnummer: **2027020**
Versie: **01**
Revisiestatus: Definitief

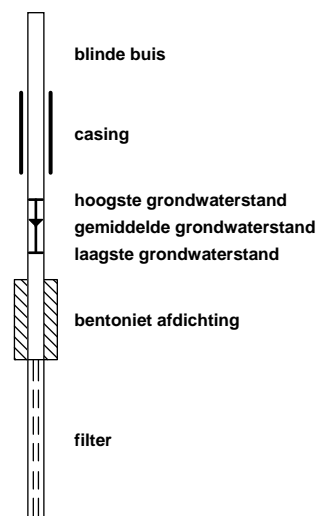
Boring: 01

Boring	Diepte boring (m -mv)	Traject (m -mv)	Grondsoort	Waargenomen bijzonderheden
01	2,50	1,50 - 2,00	Zand	zwak houthoudend
		2,00 - 2,50	Zand	laagjes veen
03	1,50	1,00 - 1,50	Zand	laagjes veen
