# Trillingenonderzoek woningen Stroe

Trillingsonderzoek Stroe - Ericaweg

Van de Kolk Ontwikkeling B.V.

31 januari 2022

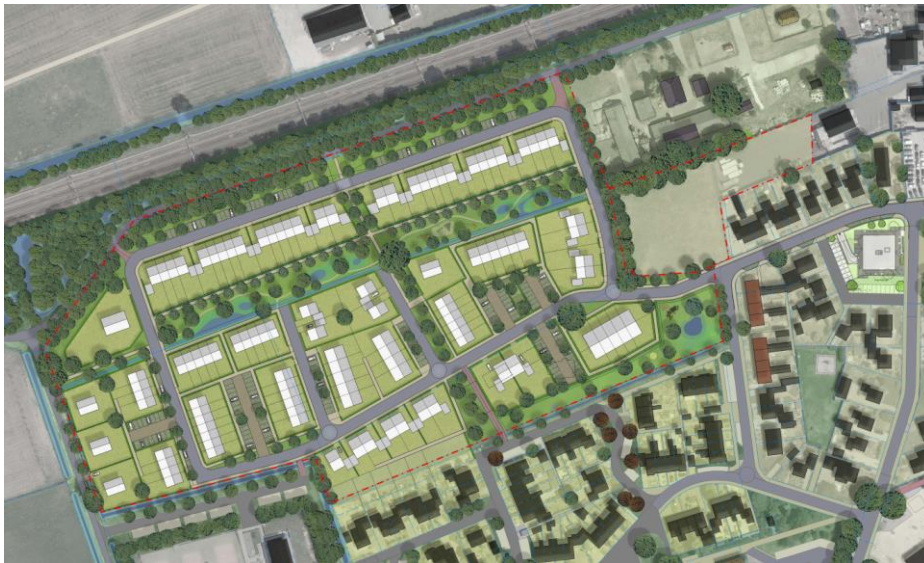
Afbeelding 1.1 Beoogde nieuwbouwlocatie in Stroe

Onderstaande afbeelding geeft een overzicht van de beoogde situatie.

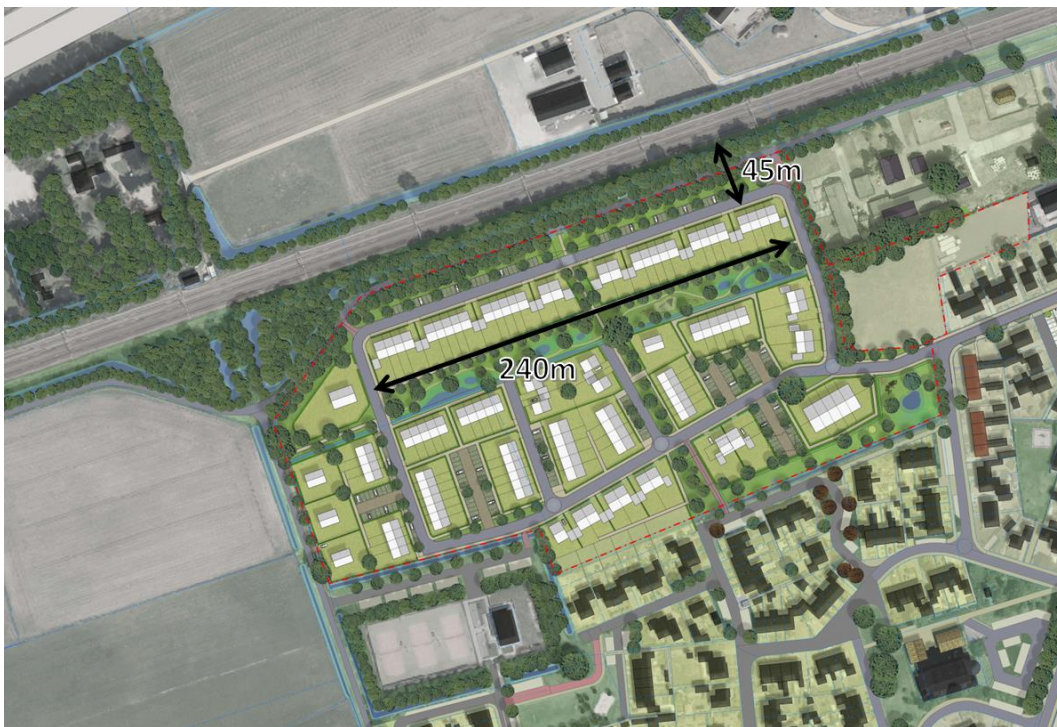
Afbeelding 2.1 Overzicht van de projectlocatie (bron: Plan Wulperveld Stroe-Noordwest, Van de Kolk, De Regt+Danz, 19 oktober 2021)

In afbeelding 2.1 is de betreffende projectlocatie weergegeven. In het ontwerp is ruimte gelaten voor groen en parkeren, dit heeft verder geen positief of negatief effect op de overdracht van trillingen ten opzichte van de huidige situatie.

In afbeelding 2.1 zijn de afzonderlijke bouwblokken te zien met daarin aangegeven de kortste afstand van de bouwblokken tot het spoor. Deze afstand bedraagt circa 45 m. De eerstelijns bebouwing staat iets schuin ten opzichte van het spoor en de afstand van het meest westelijke huis tot het spoor is enkele meters groter.

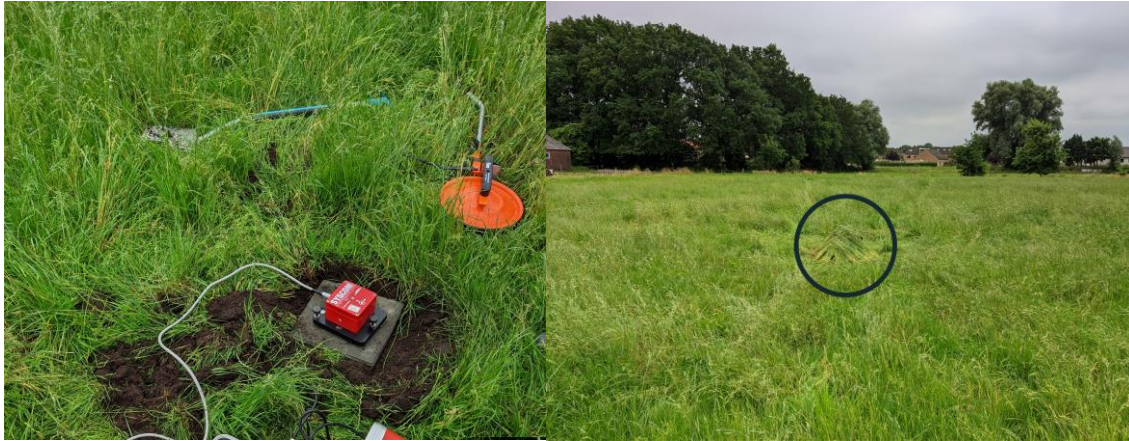
Afbeelding 4.1 Foto's van meetpunt 1, op locatie B

Om te waarborgen dat de trillingen als gevolg van treinverkeer - die zich door de ondergrond verplaatsen - voldoende nauwkeurig gemeten worden, is de grond iets afgegraven en hierop is een zware tegel geplaatst. De trillingsopnemers zijn op deze vlakke tegel geplaatst. Doordat de opnemers iets zijn ingegraven worden de trillingen van de ondergrond gemeten en niet alleen de trillingen in de bovenste decimeters grond, wat mogelijk een verstoord beeld kan geven.
