**VERKENNEND BODEM- EN ASBEST IN  
PUINONDERZOEK**

**Eendrachtstraat 29a-31  
Terschuur**

kenmerk PJ Milieu BV: 22036001A

*datum rapport:* 11 juli 2022

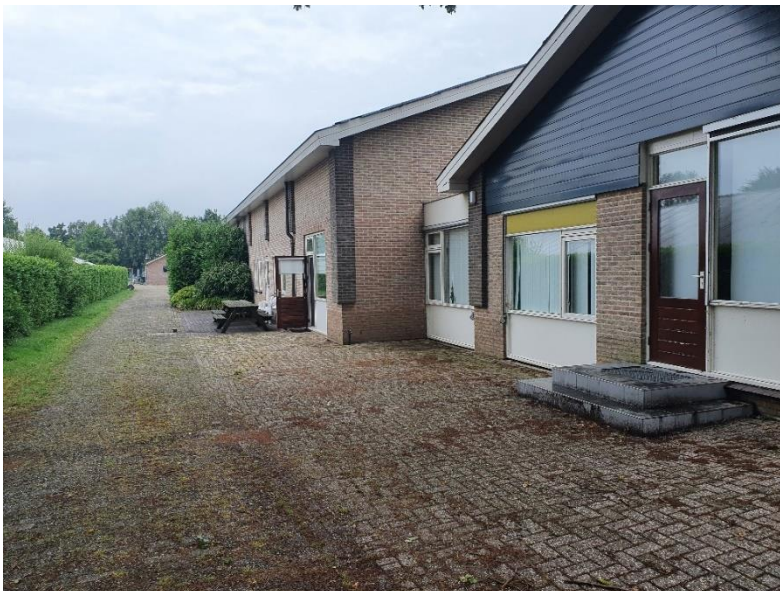
Voorafgaand aan de uitvoering van het bodemonderzoek zijn de onderzoekslocatie en de omgeving geïnspecteerd. Relevante documenten en foto's van de locatie zijn opgenomen op het voorblad (foto 1) en in bijlage 1 (foto 2 en verder).

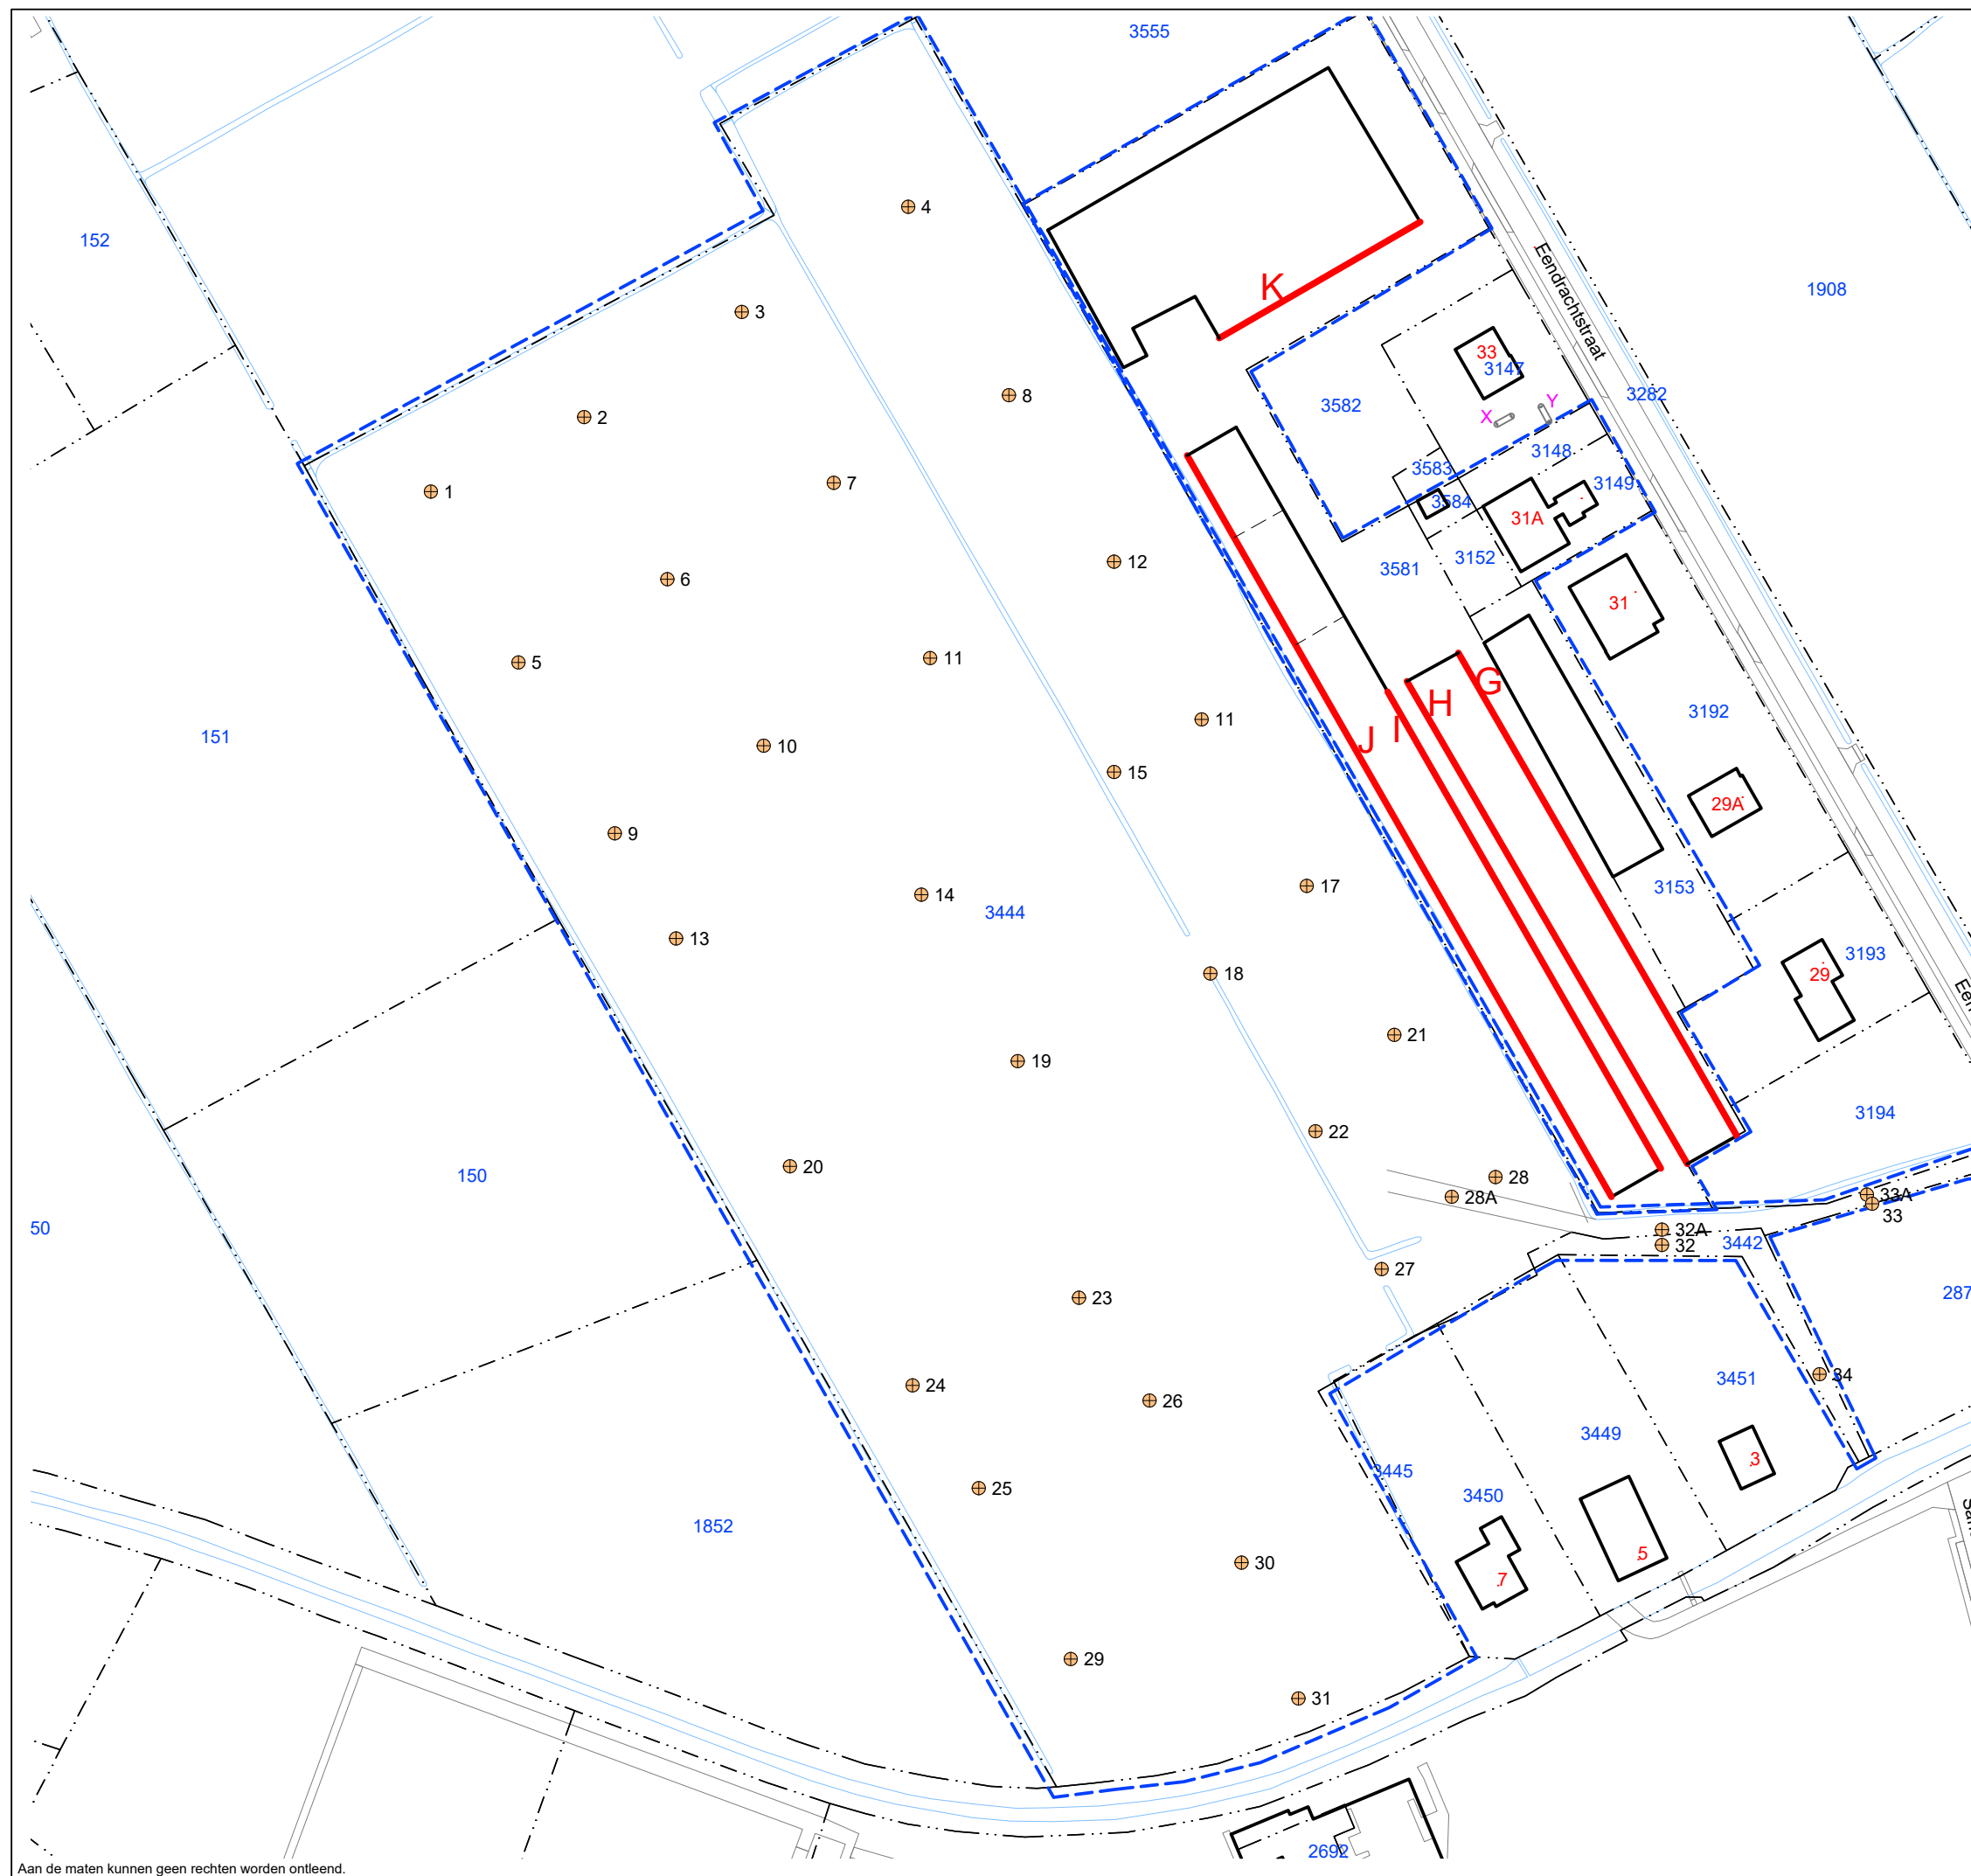
Van de locatie aan de Eendrachtstraat 31a, 33 en de agrarische percelen 3442 en 3444 zijn diverse (voormalige) bodembedreigende activiteiten bekend. Op de tekeningen (zie bijlage 6) zijn de volgende bodembedreigende activiteiten zichtbaar:

- 200 liter bovengrondse dieseltank (kadastrale perceel 3152);
- een mogelijke tank met onbekende inhoud (niet aangegeven op vergunning (kadastrale perceel 3581));
- Tussen de woningen 31A en 33 (op het kadastrale perceel 3147) is een tankstation met benzine- en dieseltank aanwezig geweest;
- Diverse mogelijk gedempte sloten;
- Diverse spoelzones.

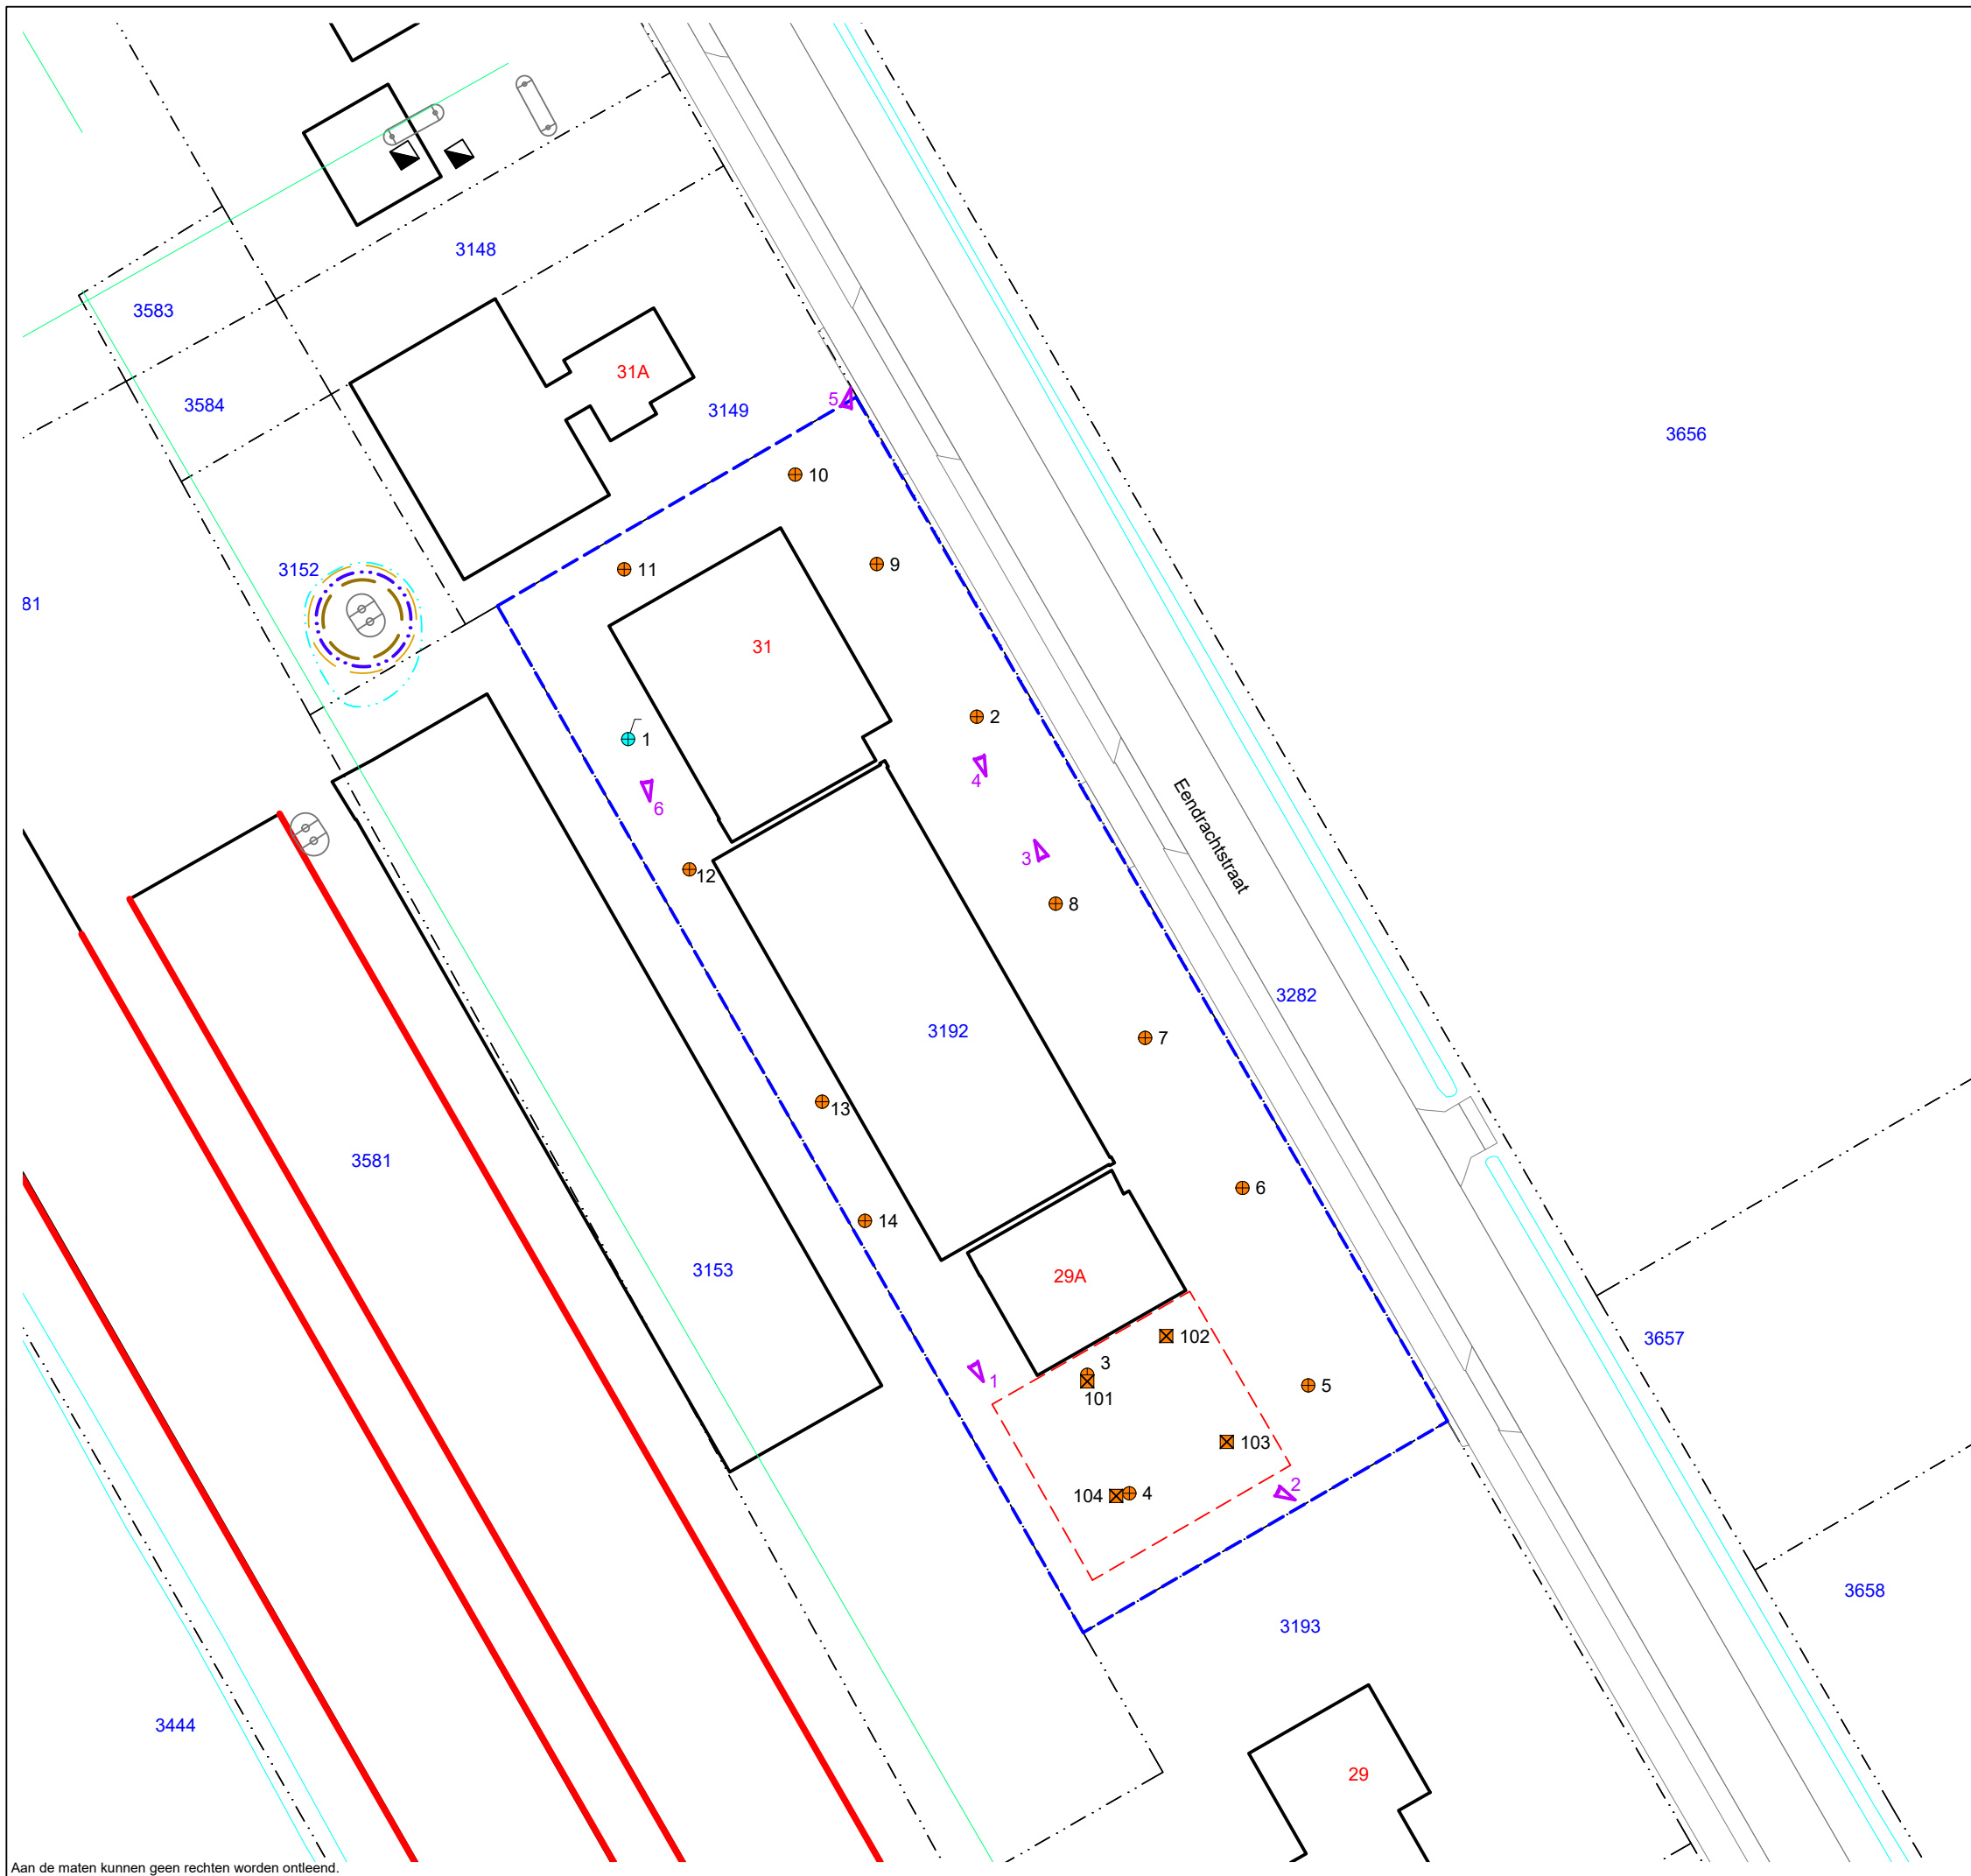
Projectnaam: Eendrachtstraat 29a-31 Terschuur					
Type: Verkennd bodemonderzoek					
Omschrijving: Situatietekening					
Projectnr: 22036001A	Bestandsnaam: 22036001A				
Formaat: A3	Getekend: RvdB	Datum: 06-07-2022	Tekeningnr: 1	Versie: Definitief	
Schaal: 1:500	0m 5m 25m

Op Eendrachtstraat 29a-31 is een bedrijfspand (kantoor en loods) gesitueerd, welke in gebruik is door diverse bedrijven en instanties. Het pand is voorzien van asbesthoudende dakbeplating en is rondom voorzien van dakgoten (geen spoelzones). Het buitenterrein is grotendeels voorzien van een klinkerverharding met tussenliggende groenstroken. Tijdens de visuele inspectie van de locatie zijn geen bodembedreigende activiteiten aangetroffen. In bijlage 6 is een situatietekening opgenomen.

Bij de uitvoering van het veldwerk zijn bij de boringen 3 en 4, aan de zuidzijde van de bebouwing, onder de klinkerverharding een stabilisatielaag van gebroken puin (menggranulaat) aangetroffen tot maximaal 0,5 m-mv. Uit het vooronderzoek is niet naar voren gekomen wanneer het gebroken puin is toegepast en of een kwaliteitsdocument aanwezig is. Een asbest in puinonderzoek wordt derhalve noodzakelijk geacht (zie hoofdstuk 4).
