**VERKENNEND BODEM- EN ASBEST IN
GRONDONDERZOEK**

Eendrachtstraat 29

Terschuur

kenmerk PJ Milieu BV: 22038501A

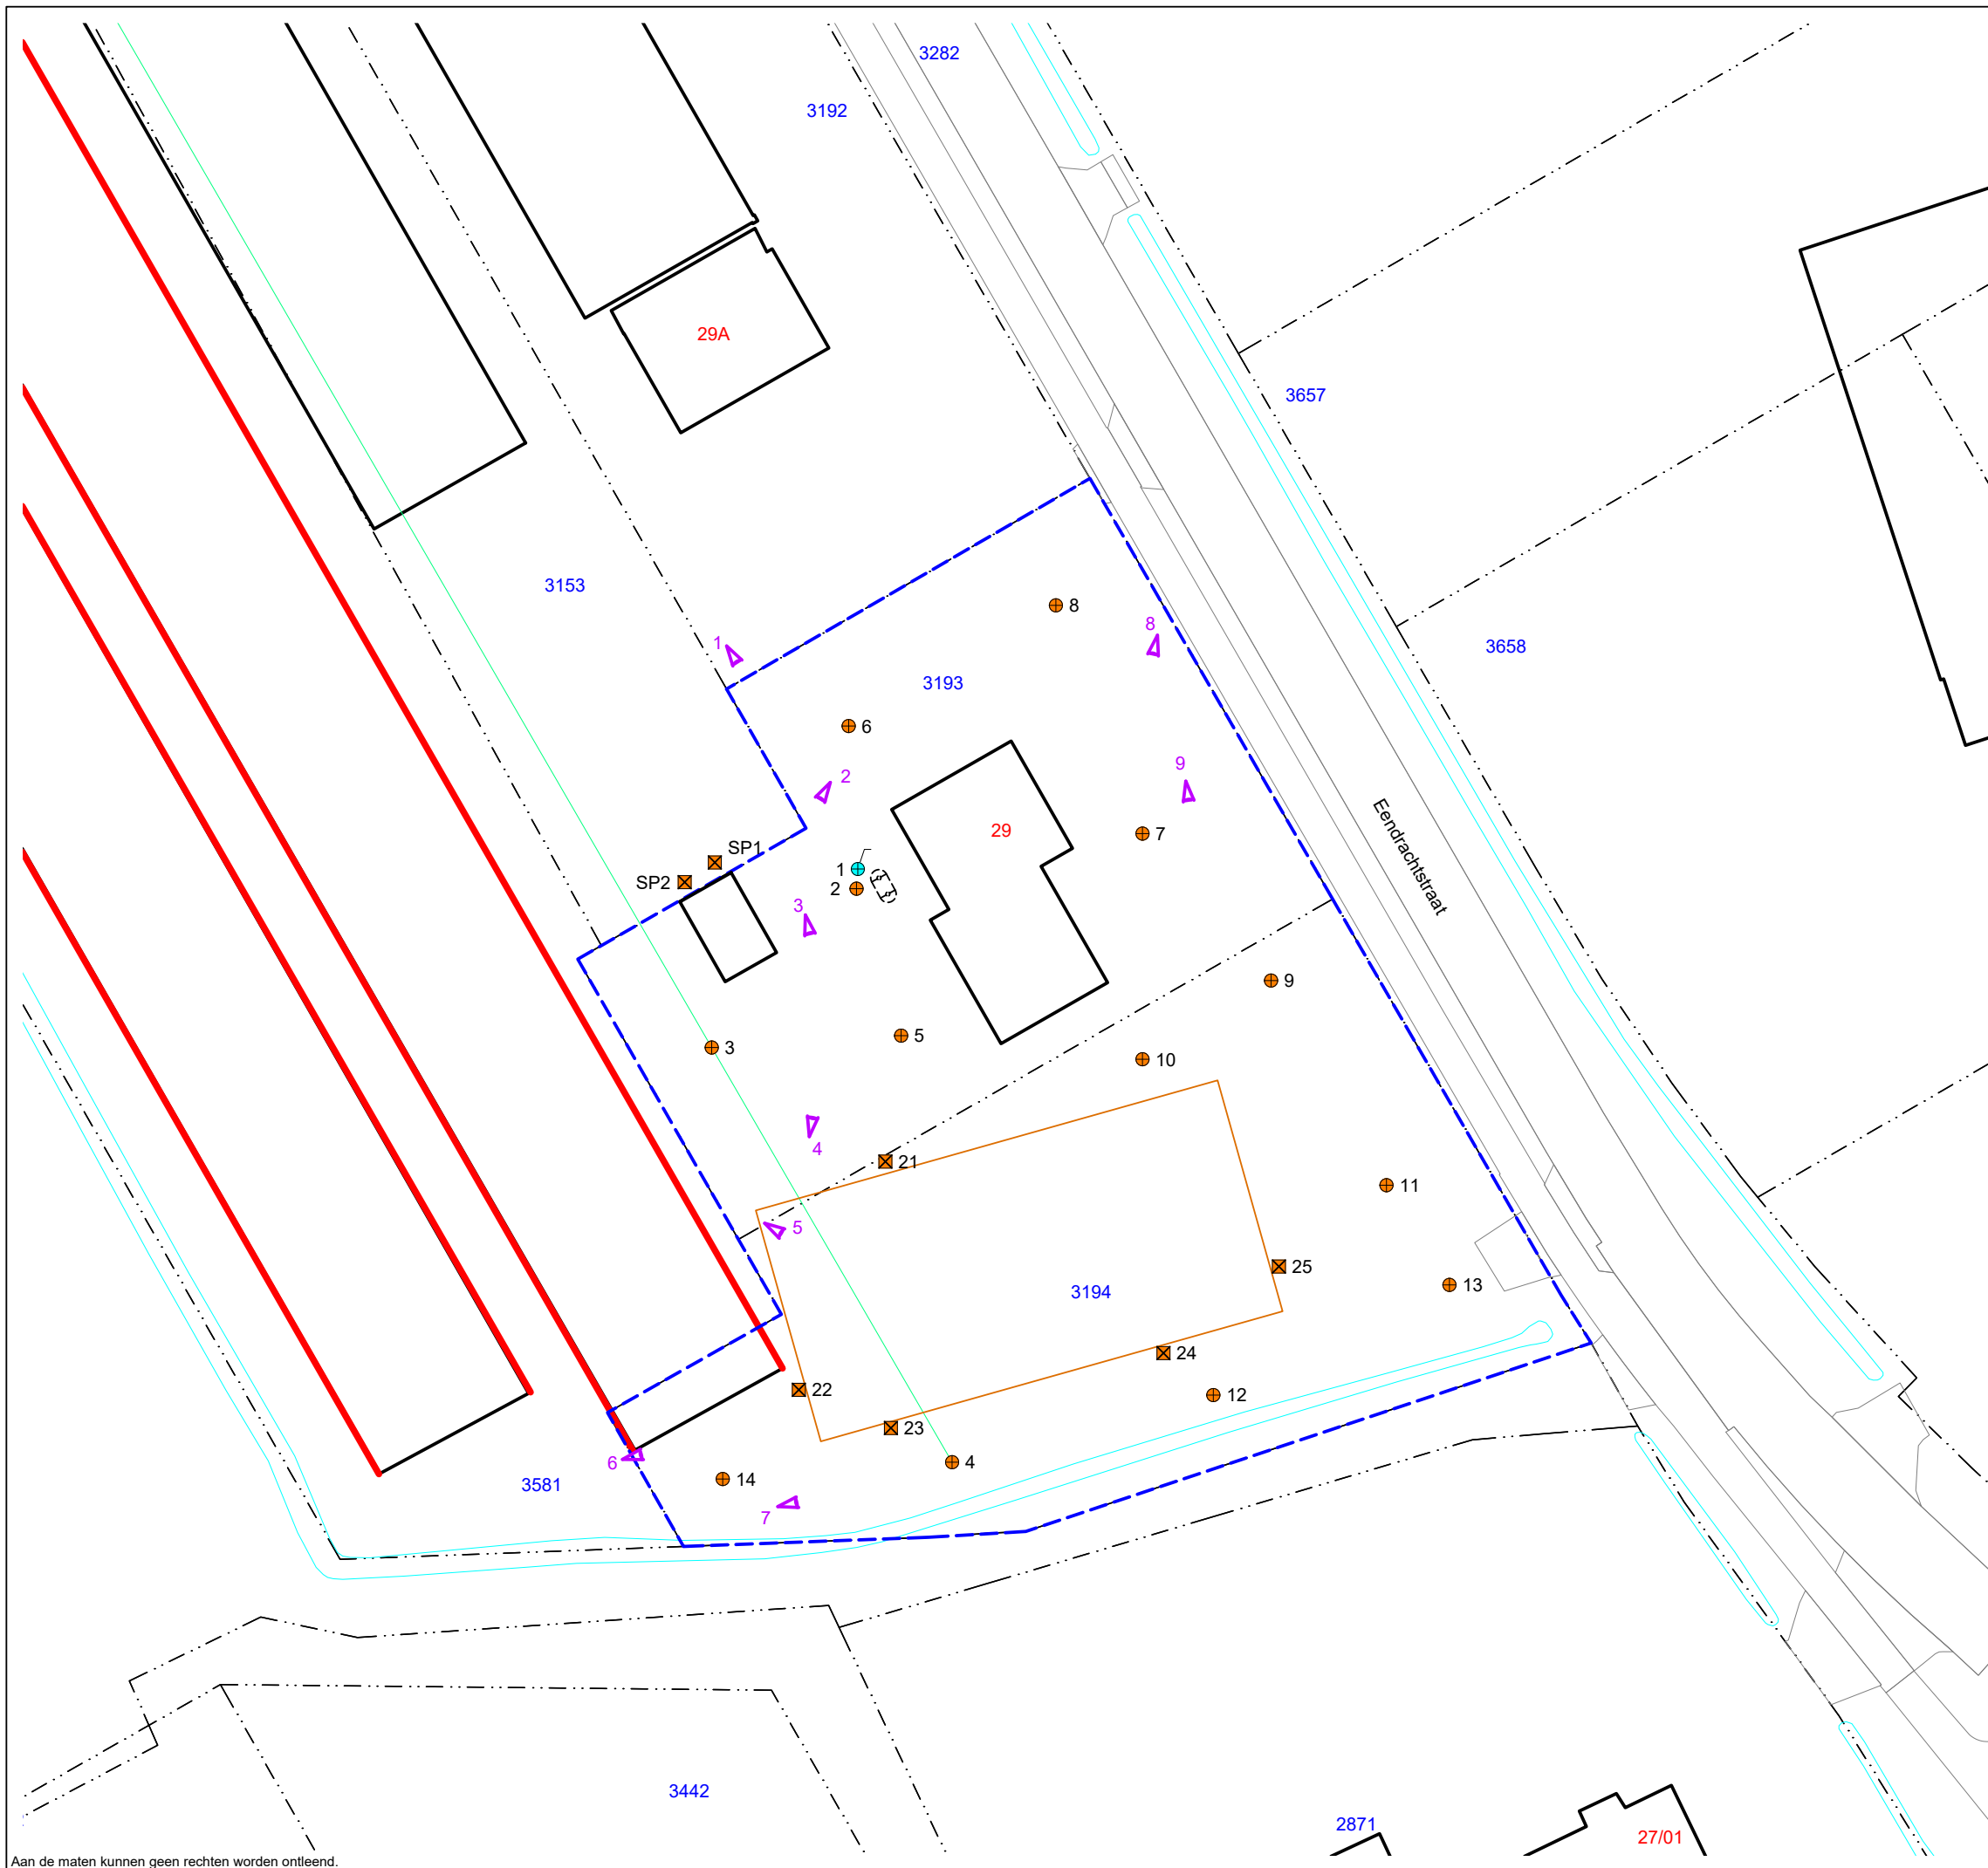
Tekening

Op Eendrachtstraat 29 is een woning met omliggende tuin en tennisbaan gesitueerd. Aan de achterzijde bevindt zich een schuurtje welke deels is voorzien van bitumen en deels voorzien van golfplaten zonder dakgoot. Mogelijk is de tennisbaan voorzien van een stabilisatielaag. Het overige terrein is deels voorzien van een klinkerverharding. Tijdens de visuele inspectie van de locatie zijn, behoudens de speelzone aan de achterzijde van het schuurtje, geen bodembedreigende activiteiten aangetroffen. In bijlage 6 is een situatietekening opgenomen.

Van de locaties aan de Eendrachtstraat 31a, 33 en de agrarische percelen 3442 en 3444 zijn diverse (voormalige) bodembedreigende activiteiten bekend. Op de tekening (zie bijlage 6) zijn enkele bodembedreigende activiteiten zichtbaar. De activiteiten die niet zichtbaar zijn bevinden zich op geruime afstand tot de huidige onderzoekslocatie.
