Verkennend bodemonderzoek op de locatie
aan de Putterweg 66/1 te Garderen

Projectnummer: 210598/dh/sh

Datum: 19 augustus 2021

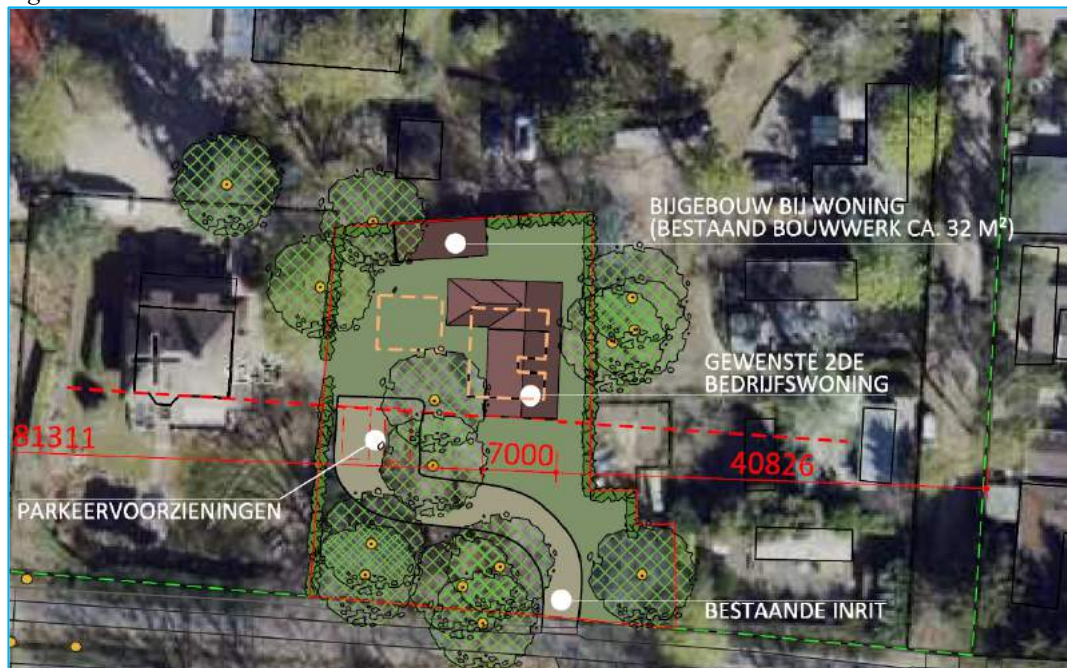
Figuur 1: bestaande en nieuwe situatie

De locatie is gesitueerd aan de Putterweg 66/1 te Garderen en staat kadastraal bekend als: *gemeente Garderen, sectie A, nummer 1436 (ged.)*. Op de locatie is een (vakantie)huis met diverse schuurtjes gesitueerd. Het voornemen bestaat om de huidige opstallen te slopen en nieuwbouw te realiseren. De oppervlakte van de onderzoekslocatie bedraagt circa 550 m². Het maaiveld is deels voorzien van tegels. Het overige terrein is momenteel braakliggend. Voor de inrichting van het terrein verwijzen wij naar tekening 1-1.

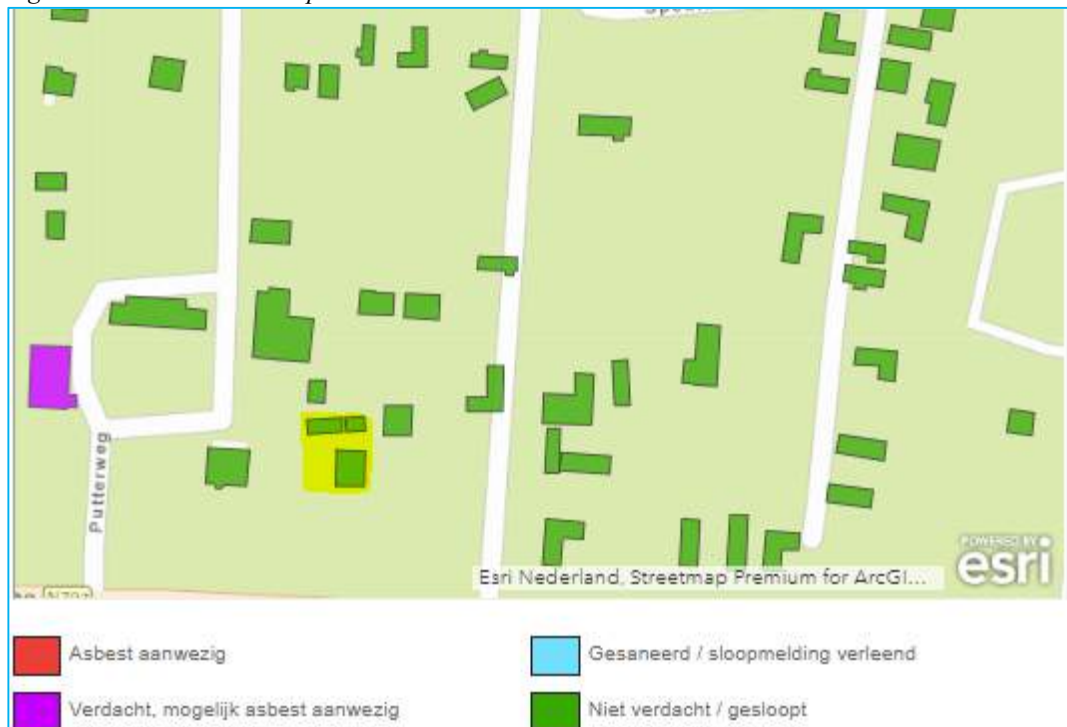
Figuur 2: asbestdakenkaart provincie Gelderland

In de directe omgeving van de onderzoekslocatie zijn diverse bodemonderzoeken uitgevoerd. De locatie is onverdacht voor asbest (zie figuur 1).
