Verkennend bodemonderzoek en asbest in bodemonderzoek

Adres: Garderbroekerweg 15
Postcode, Plaats: 3781 JA Voorthuizen

Projectnummer: **2229097**
Versie: **01**
Revisiestatus: Definitief

Rapportagedatum: 10 november 2022
Autorisatiedatum: 10 november 2022

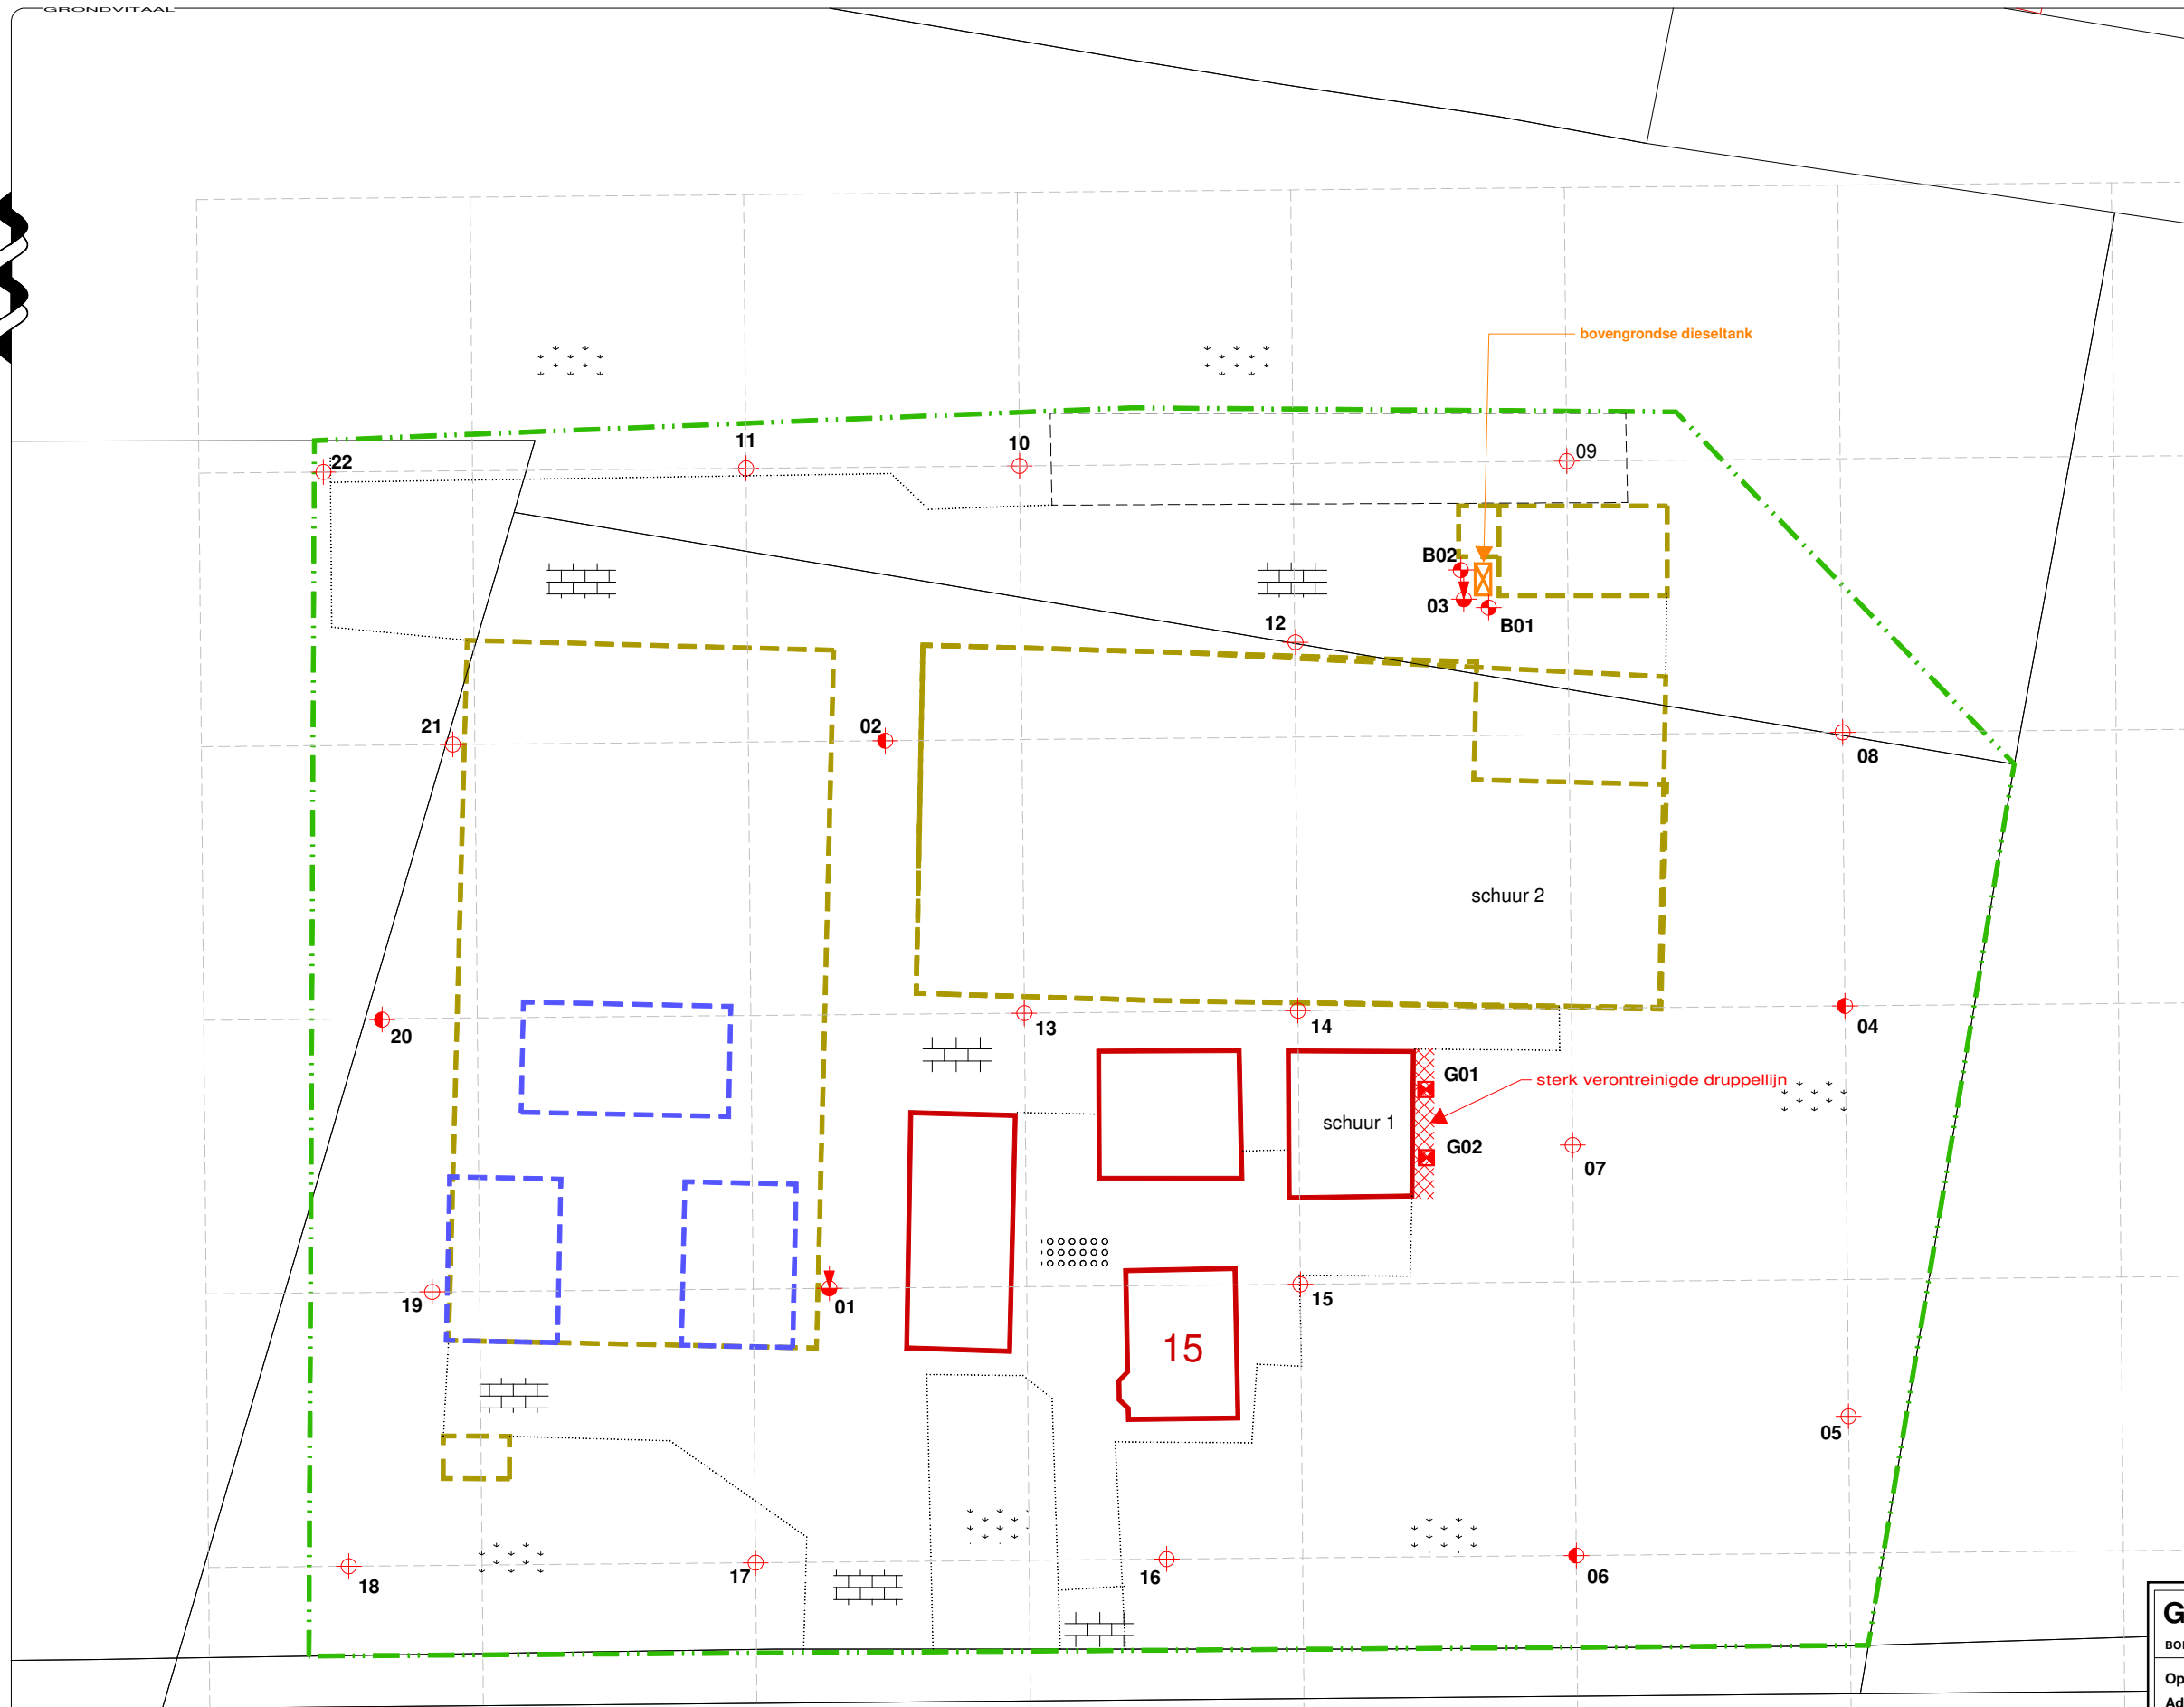
OVERZICHT BOORPUNTEN EN INSPECTIEGATEN

Het veldwerk is uitgevoerd door milieukundig medewerker ing. M.C. van der Heijden (Grondvitaal B.V.) op 24 en 31 oktober 2022. Verdeeld over de onderzoekslocatie zijn in totaal **24** handboringen uitgevoerd (zie bijlage 1 voor boorpuntenoverzicht).

Voor een overzicht van de boorpunten wordt verwezen naar bijlage 1.

Voor overzicht onderzoekslocatie en plaats inspectiegaten zie bijlage 1.
