Verkennend bodemonderzoek

Adres: Garderbroekerweg 42
Postcode, Plaats: 3781 JB Voorthuizen

Projectnummer: **2330092**
Versie: **01**
Revisiestatus: Definitief

Uitvoering conform: NEN 5740

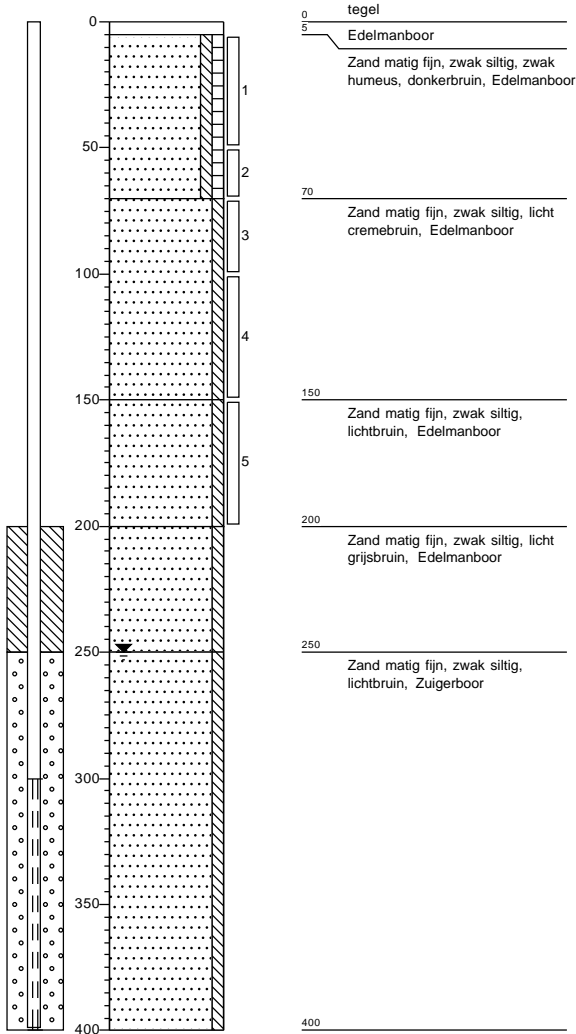
Boring: 04

Ter plaatse van de uitgevoerde grondboringen is vanaf het maaiveld tot 4,0 m beneden het maaiveld overwegend matig fijn, zwak siltig zand aangetroffen in kleuren variërend van donkerbruin (bovengrond) tot licht-grijsbruin (ondergrond). Voor bijmenging zie bijzonderheden.
